Rapport byggnadsarkeologisk sammanställning

# Sigtunas kyrkoruiner

Uppland, Sigtuna socken, S:t Pers ruin RAÄ 22:1,  
S:t Olofs ruin RAÄ 28:1 och S:t Lars ruin RAÄ 10:1

Meddelanden och Rapporter från Sigtuna Museum nr 62

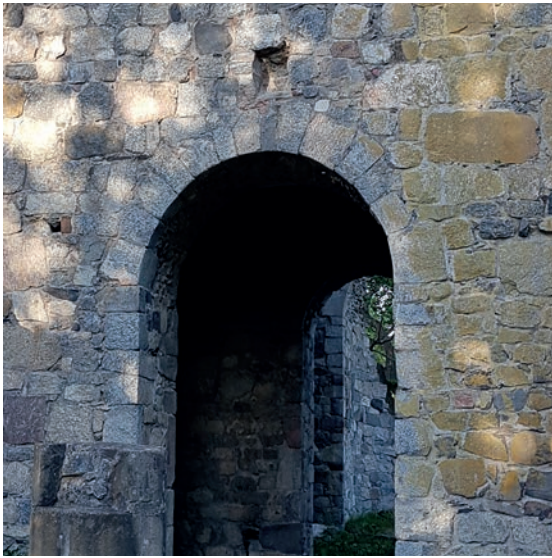
Figur 10. Ovanför den västra portalöppningen i centraltornet saknas en större sten, möjligen en kragsten som nämns av Brunius 1851.

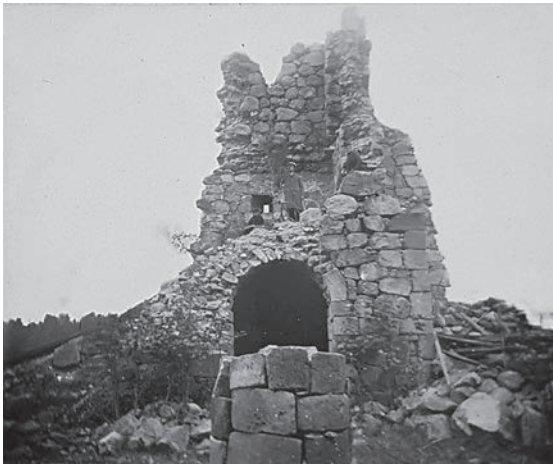
Figur 59 a. S:t Per före Ekhsjöns restaurering 1895 (Sf bildarkiv).

Under denna tid var fortfarande det södra fönstret i **koret** bevarat. Det finns inte kvar idag. Tribunbågen, större delen av hjälmvalvet samt en stor del av absidmuren hade rasat. All huggen sten var borttagen, en stor spricka fanns på **absidens** södra sida samt befintliga rester av valvpelare syntes i hörnen.

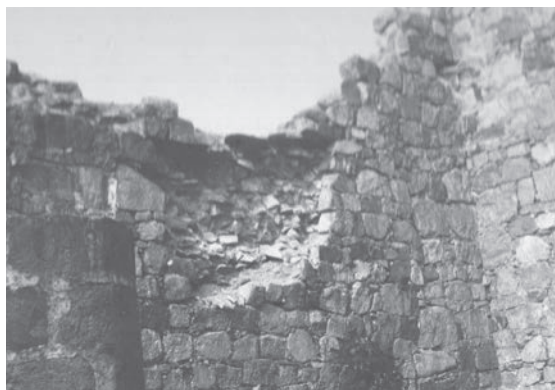
Figur 61. Raset på norra långhusväggen 1912. Foto Olof Palme (ATA bild 129).

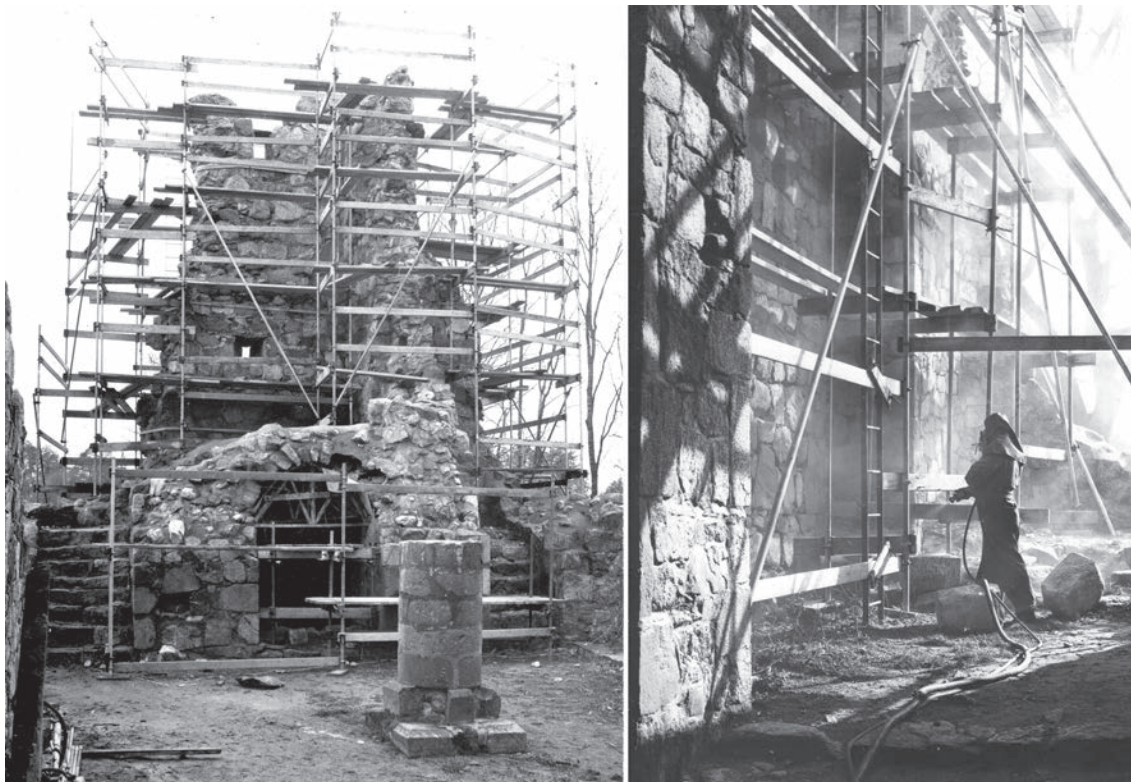
Figur 63. Restaureringsarbeten i S:t Per på 1970-talet. (ATA 6786/74, Accnr 83-311-1-2 och 82-311-5-6).

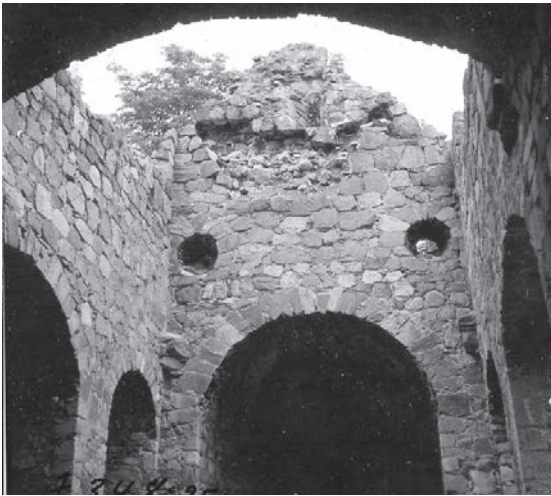
Figur 71. Ras i S:t Olofs östgavel 1956. Foto E. Gustafsson (ATA 3805/56 mfl; foto 348:25).

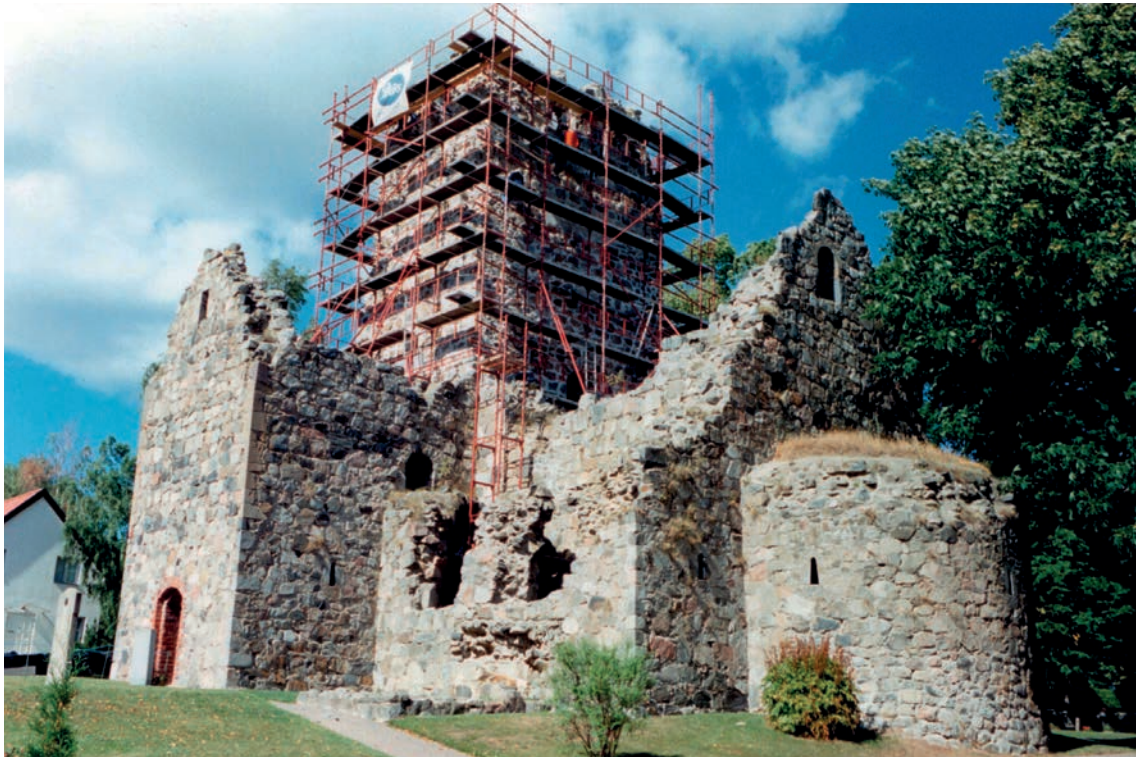
Figur 72. Restaureringsarbeten på S:t Olof 1989. Foto Ann Catherine Bonnier.

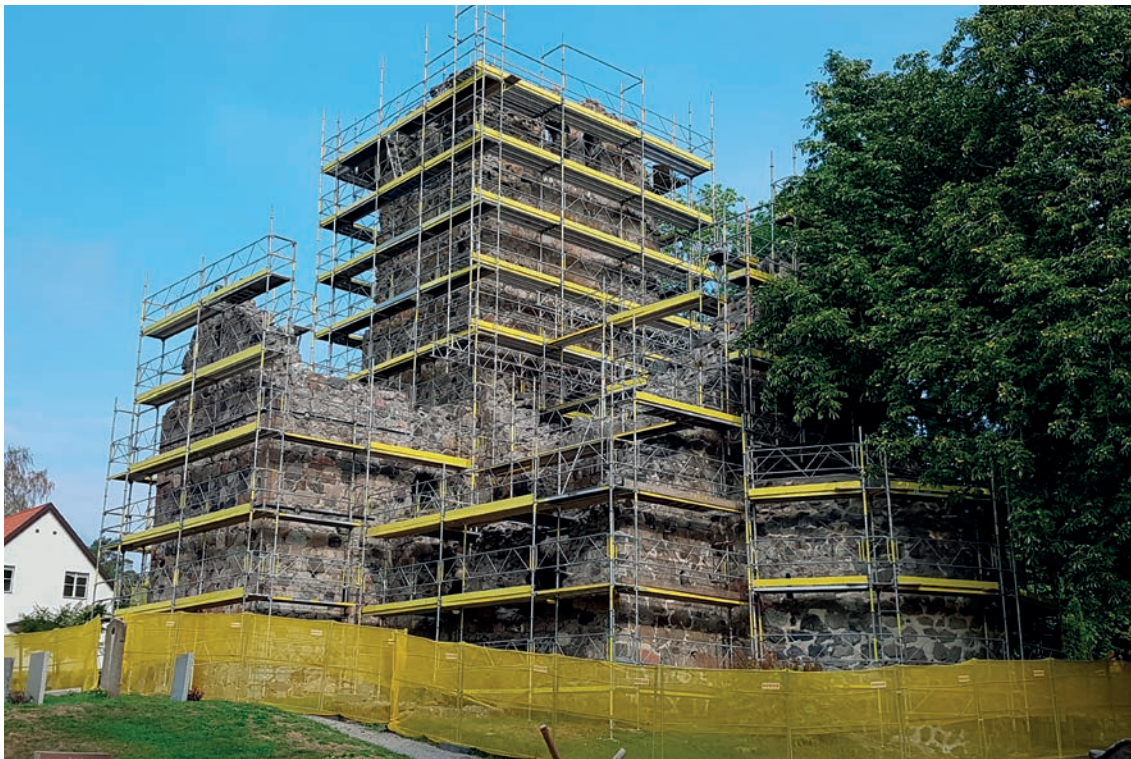
Figur 73. Restaureringsarbeten på S:t Olof 2018.
