# **Tillståndsrapport för Sigtuna Museums föremålssamlingar**

29/4 - 24/9 2010

**Camilla Hällbrink**

Arkeologikonservator och antikvarie inom kulturmiljövård

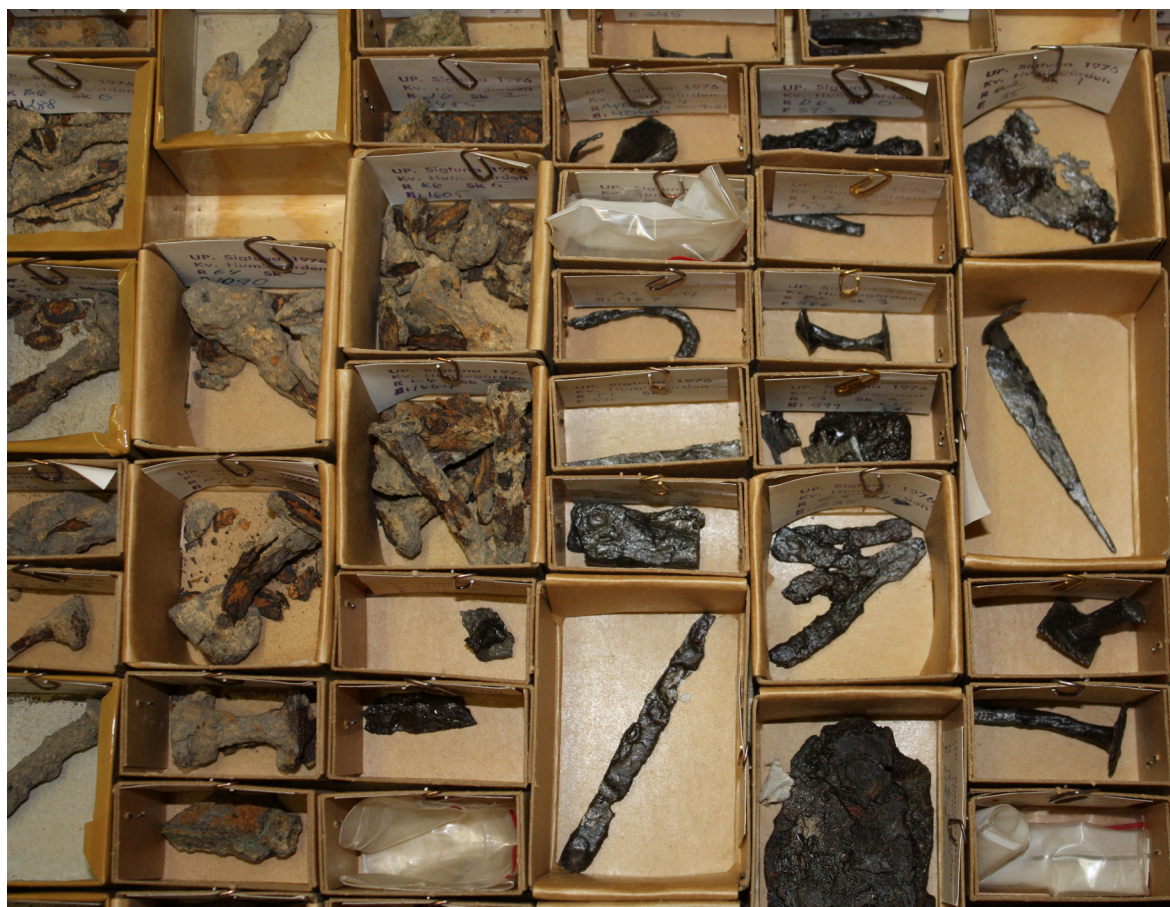
Fig. 1. Back som innehåller okonserverat järn (t.v.) och järn som blivit olämpligt konserverat (t.b.). Originalytan har fränts bort av alltför hårda metoder. Skjutmagasinet.

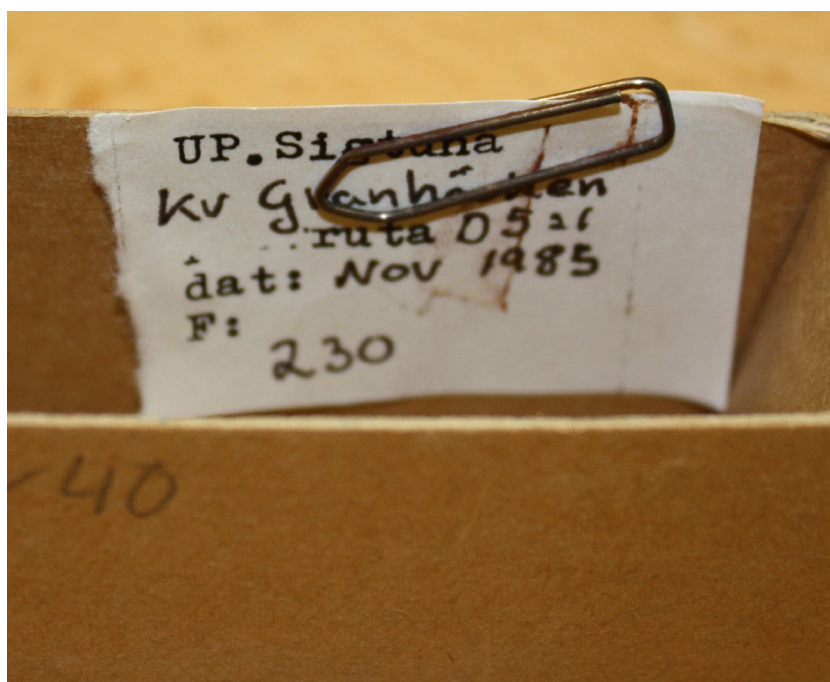
Klimatet i samtliga lokaler är korrosivt för metaller, särskilt järn. En indikator för detta är att gemen av ny, icke nedbruten metall som sitter på fyndaskarna har börjat korrodera och lämnar rostmärken på fyndnummerlapparna (fig. 2). Detta gäller även de nyare grävningarna, t.ex. undersökningen i kv. Humlegården (2006), och verkar vara värst i Stora utställningshallen.

*Fig. 2. Gemen korroderar*

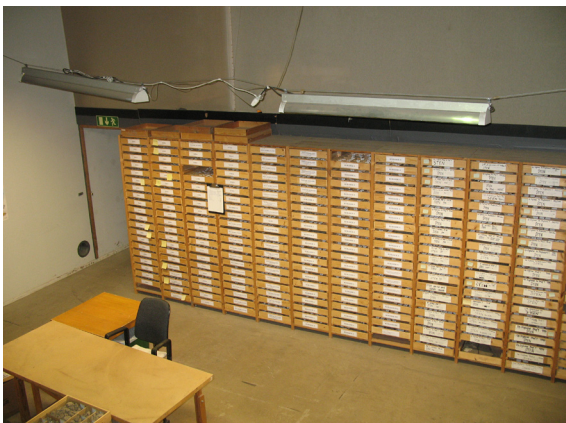
Fig. 3. Starkt lysrörssken och ljus från fönster

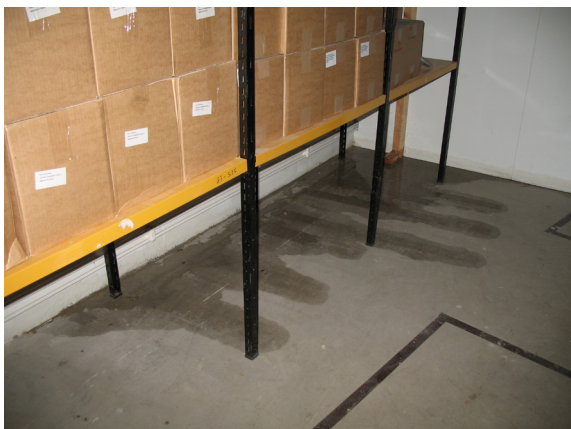
I början på augusti 2010 inträffade en akut vattenläcka där vattnet rann ur sprickor i väggarna runt om i hela lokalen. Den pågick i tre dagar och berodde troligen på stora regnmängder som föll efter en tidigare långvarig torrperiod. Fläckar och ska-

*Fig. 4. I början på augusti 2010 inträffade en akut vattenläcka där vattnet rann ur sprickor i väggarna runt om i hela lokalen*

dor på väggar och golv indikerar att det har hänt tidigare. Därmed har det visat sig att väggar och dränering inte fungerar tillfredställande.

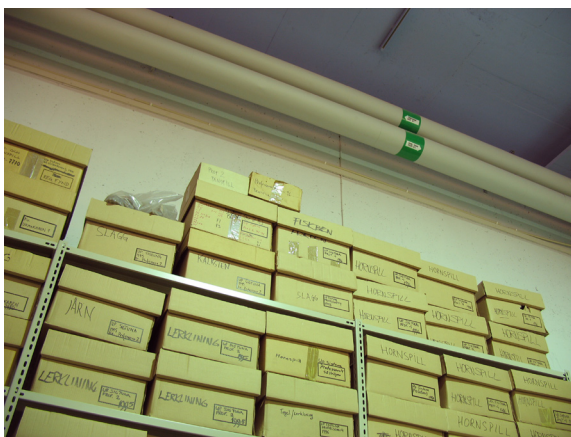
*Fig. 5. Vattenledningar i taket*

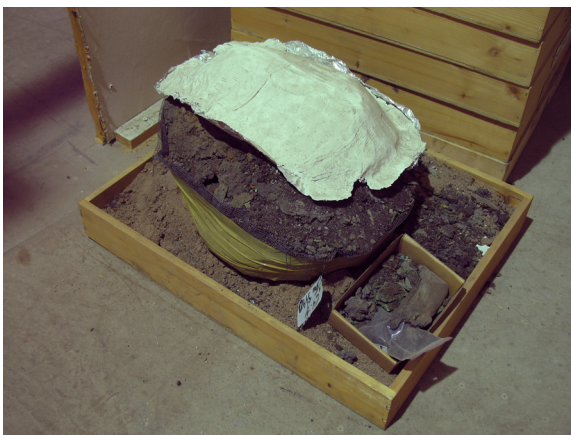
Fig. 6. Ett oåtgärdat preparat som står på golvet

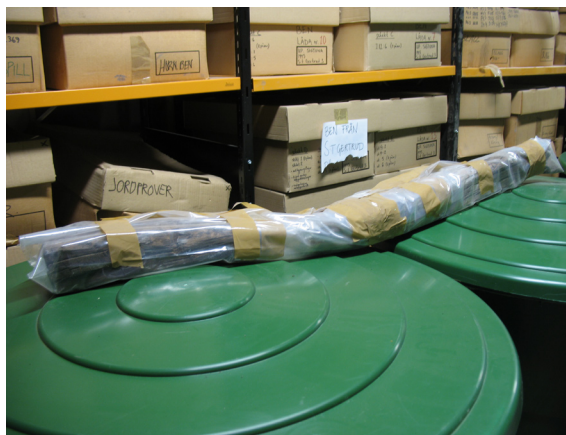
Fig. 7. Ett okonserverat träföremål som skadats av den tillfälliga placeringen

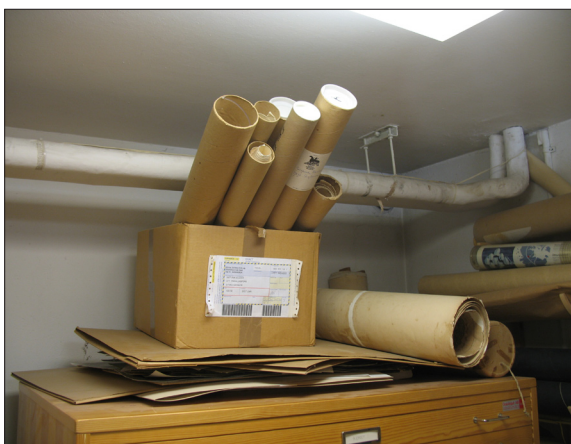
Fig. 8. Arkivmaterial utsatts för påfrestningar genom olämplig förvaring. Vattenledningar i taket

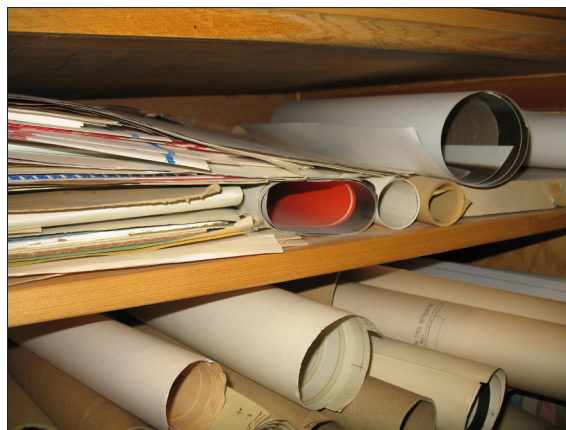
Fig. 9. Påfrestande förvaring

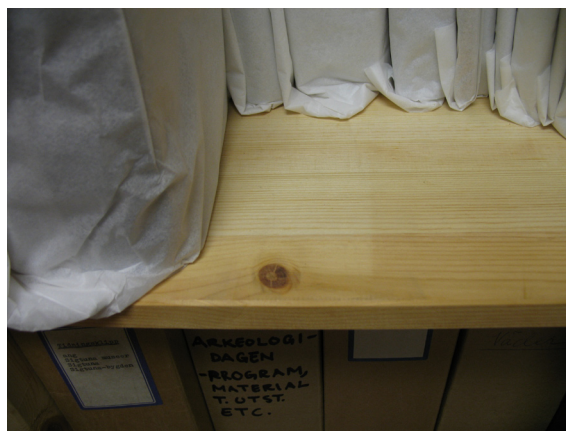
Belysning: lysrör. Lamporna går att ha släckta då man befinner sig i de inre utrymmena, men det är inte bekvämt. Några äldre böcker som sorterats ut från museets bibliotek, enligt en liten informationslapp, står på en hylla och saknar ljus- och dammskydd. Vid sidan av böckerna har trähyllan som de ligger på blekts i färgen, vilket tyder på

Fig. 10. Böckerna har nu slagits in i silkepapper. En ljus skugga visar var böckerna har legat

nedbrytning pga. UV-ljus som också drabbar böckerna (småfnas faller från de flesta av böckerna). De har nu slagits in i silkepapper.

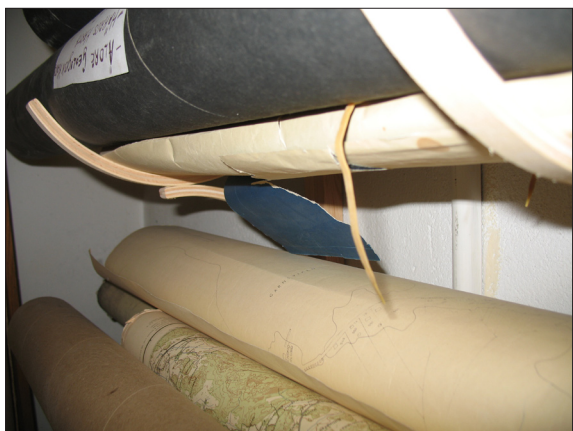
Fig. 11. Skada på pappershandling.  
Uttorkad gummisnodd bland papper

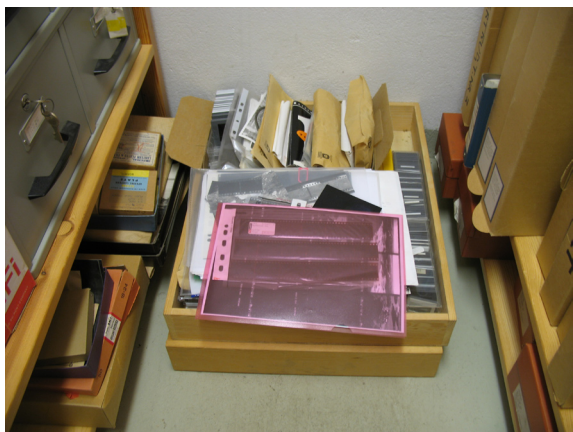
Fig. 12. Negativ exponerade för ljus

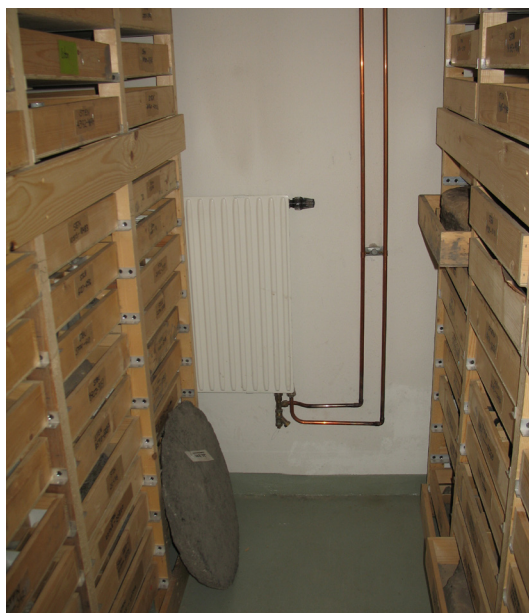
Bakom hyllsystemet finns en radiator mycket nära några hyllor med fyndbackar.

Fig. 13. Radiator bakom hyllor med fynd

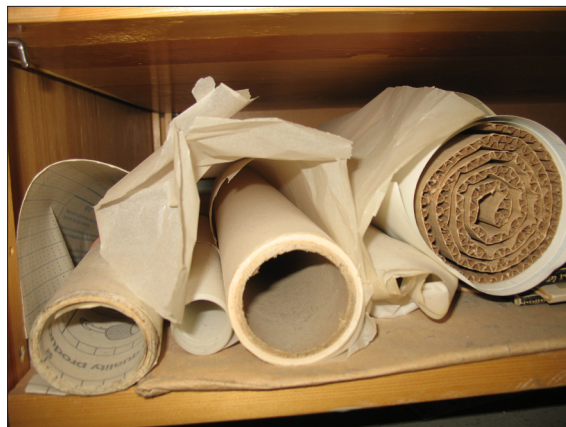
Fig. 14. Nedbrutet silkepapper och syrabaltig kartong bland arkivhandlingar

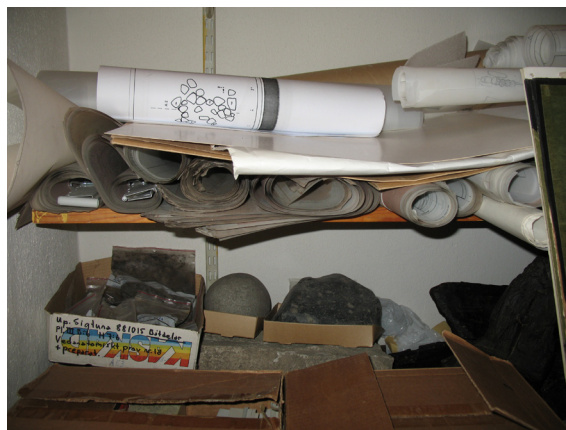
Fig. 15. Påfrestande förvaring

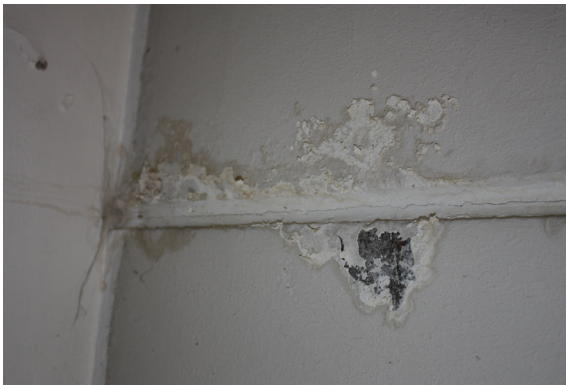
Det finns ett problem med fuktskador och saltvandring i ytterväggen och taket innanför kompaktasystemet, vilket får ytskiktet att spjälka av. Det ligger flagor av puts på golvet. Det löper även sprickor längs med fogen mellan takplattorna i anslutning till väggskadan. I dagsläget noterades ingen fri fukt, och hyllor och föremål intill verkar inte påverkade. Det finns också sprickor i golvet, men där finns inga synliga spår av fukt. Sprickorna i golvet kan ha funnits sedan huset var nytt.

Fig. 16. Fuktskada i taket

Utred orsaken till fuktproblematiken i väggar och tak och åtgärda problemet.

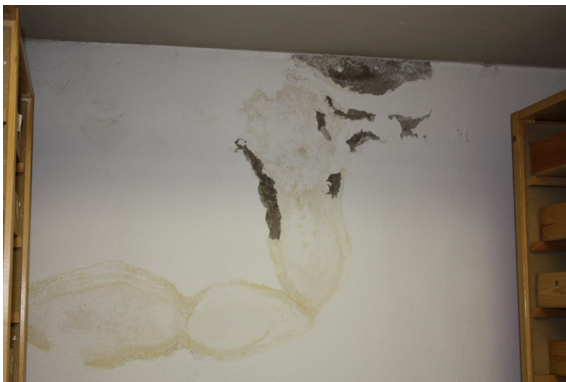
Det förekommer fuktvandringar i väggar och tak. Färg och betong flagar av från väggarna både i Skjutmagasinet (fig. 16 och 17), i Konserveringen och nere vid de kulturhistoriska samlingarna. Puts lossnar från väggarna både på den yttre fasaden och på inneväggar, och på stora arealer i hela huset låter det ihåligt när man knackar på väggen, vilket kan bero antingen på att puts sitter löst eller att blocken i väggen låter ihåliga - eller kanske både och?

Fig. 17. Fuktskada i väggen relaterad till skadan i taket

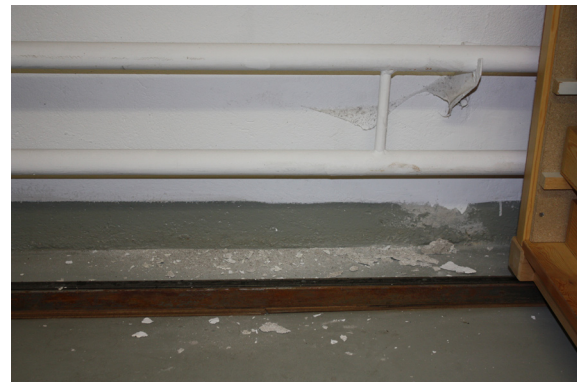
Fig. 18. Puts som fallit från tak- och väggskadan

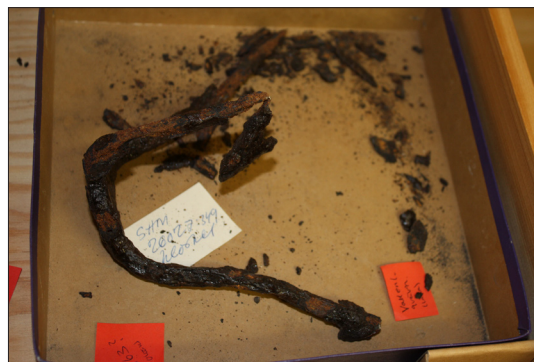
Fig. 19. Korroderande konserverat järn, som också är kladdigt av någon ytbehandling

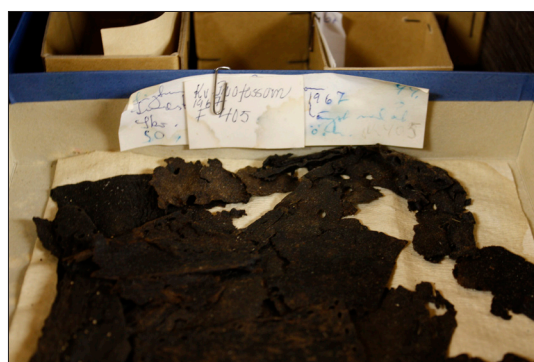
Fig. 20. Läder som förvaras i surt och kladdigt packmaterial. Papperet under är så kladdigt av något konserveringsmedel att medlet även har sugits upp av fyndlapparna och utplänat texten på dem

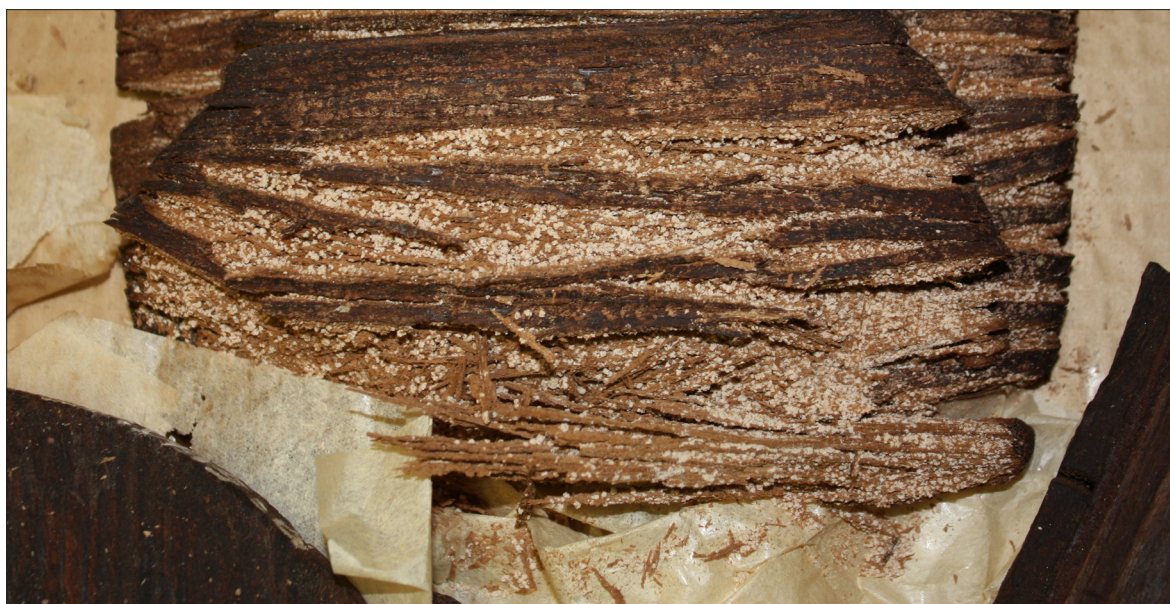
Fig. 21. Närbild på ett av de nedbrutna träföremålen. Det finns vita kristaller i trämjölet

2, 21 och omslagsbild). Kan de vara konserverade med alun (kaliumaluminiumsulfat, ett oorganiskt salt)? Denna äldre konserveringsmetod har visat sig problematisk, t.ex. på föremål från Osebergs-graven. Om detta är fallet här, är det ett tecken på fluktuerande och för högt RH. Eventuellt finns det fler föremål som riskerar att brytas ned på samma vis – indikationer har noterats på några föremål.

Inventera träföremålen för att se om spår finns av påbörjad nedbrytning liknande processen hos de pulveriserade föremålen. Gallra dessa eller omkonservera om möjligt.

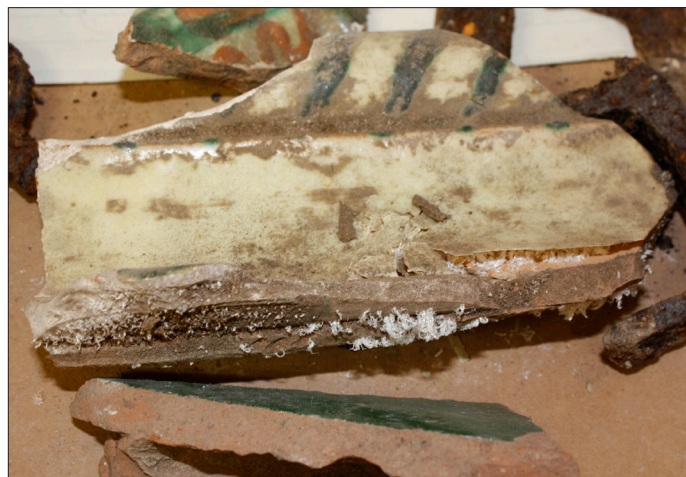
En företeelse som förekommer i både extrema och mindre allvarliga fall är kristallina saltutfällningar. Detta skulle kunna bero på en reaktion mellan flyktiga syror i miljön, komponenter i keramiken, salter från föremålets tillvaro i jorden eller som matkärl och fukt från luften. I vissa fall spränger dessa bort keramikens ytskikt.

Fig. 22. Glaserad keramikskärva med saltutfällningar som spränger bort ytskiktet

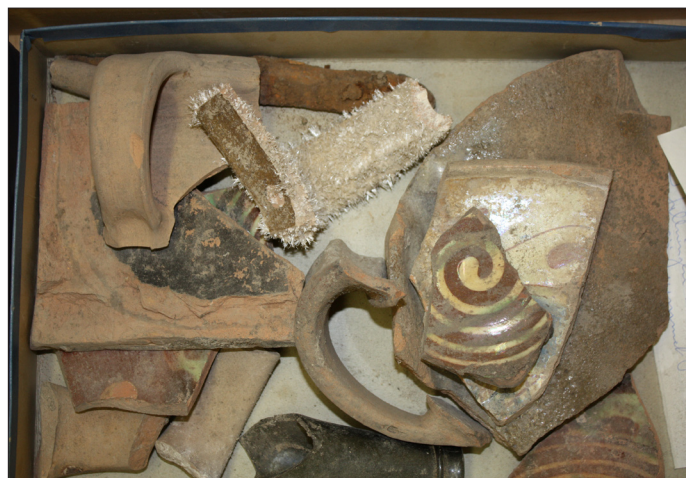
Fig. 23. Delvis glaserad keramikskärva med extrema saltutfällningar. Utfällningarna finns endast på oglaserade partier

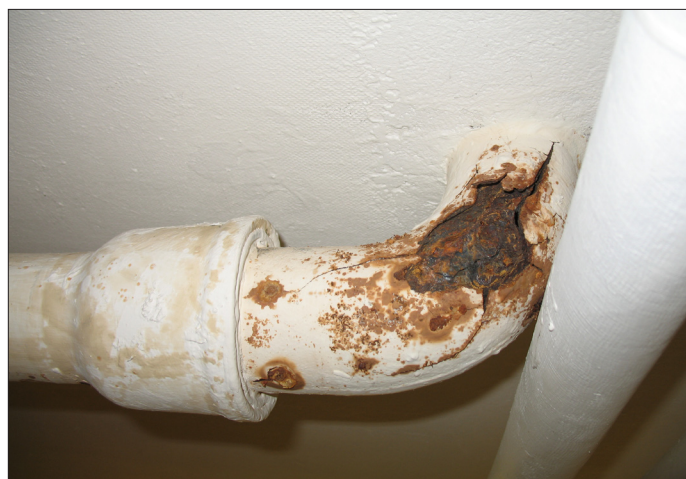
Fig. 24. Avloppsrör av järn som korroderar

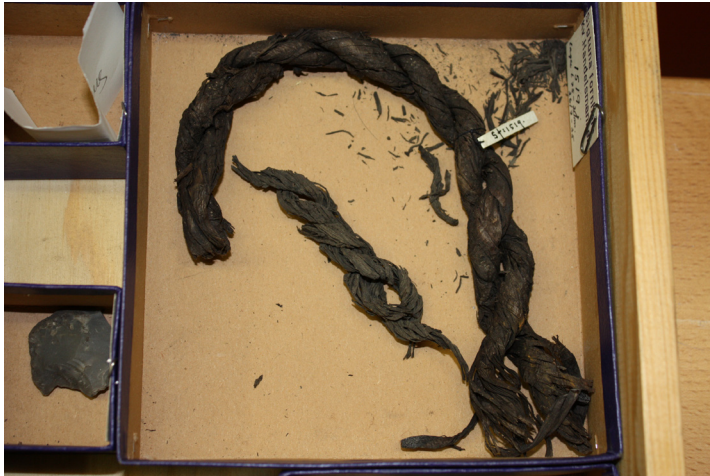
Fig. 25. Rep, troligen av lindbast, med materialtapp

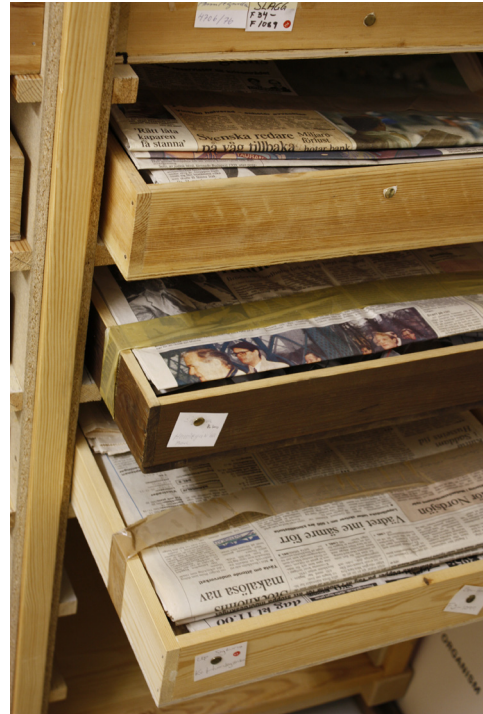
Fig. 26. Plywood i kompaktasystemets väggar. Syrabaltigt packmaterial

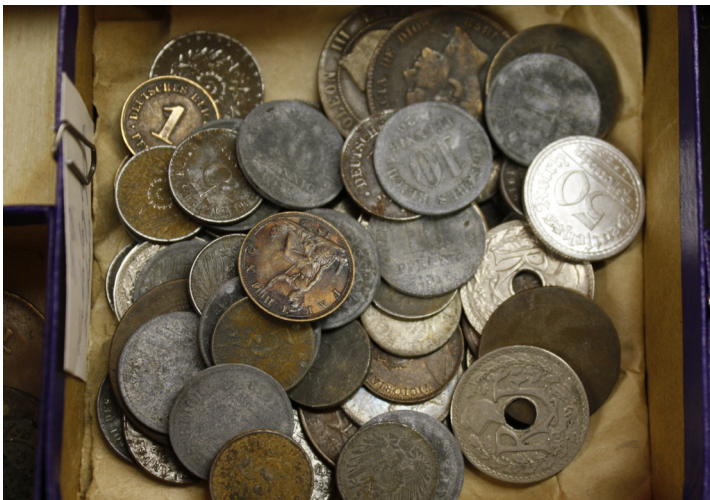
I myntsamlingen, som förvaras i ett tätt träskåp, finns exempel på aktiv korrosion (fig. 27 och 28).

Fig. 27. Vitaktig/dimmig troligen bly- eller tennkorrosion på mynt

Myntsamlingen behöver skickas till konservering och därefter förvaras i ett klimatiserat föremålsarkiv.

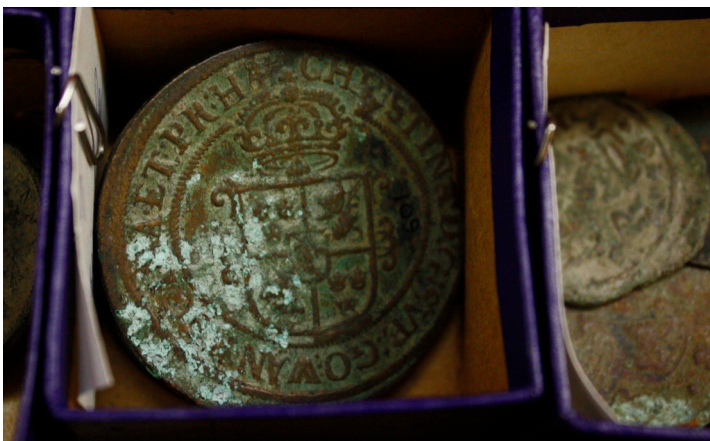
Fig. 28. Aktiv bronssjuka (kloridbaltig voluminös korrosion) på mynt

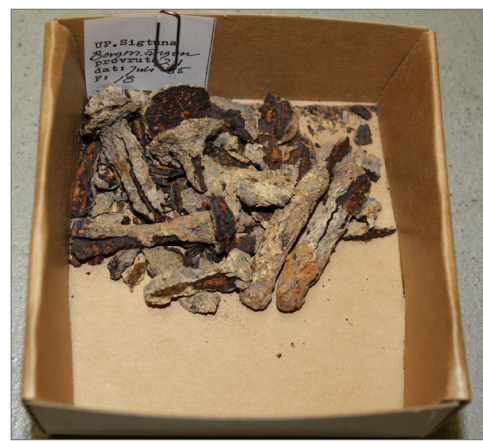
Fig. 29. Korroderande okonservat järn

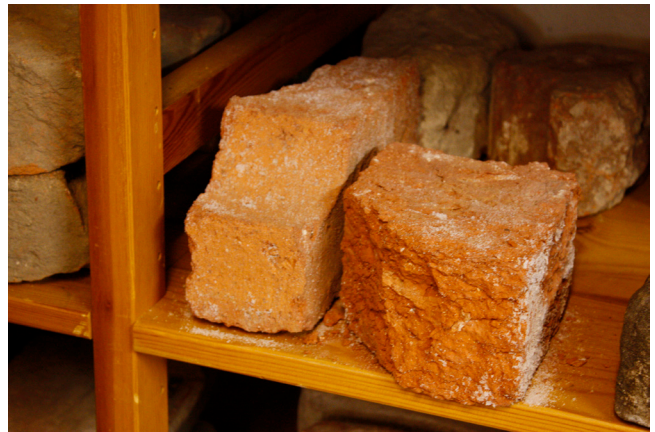
Fig. 30. Saltsprängningar i tegel

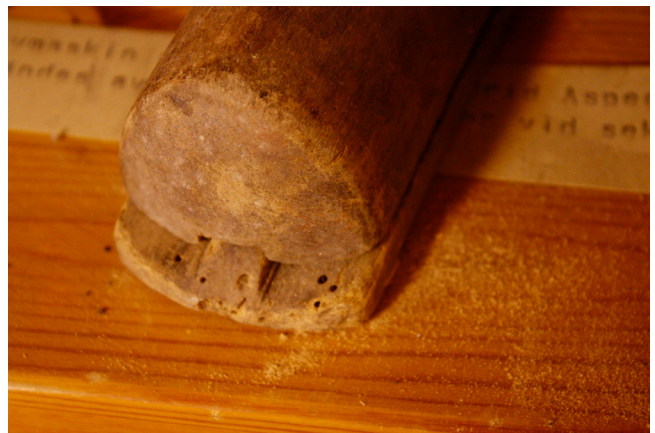
Fig. 31. Aktivt skadedjursangrepp i träföremål

Träföremålen med maskhål som släpper ut trämjöl har placerats i frysen. Det bör döda skadedjuren. Föremålen lindas in i plastfolie efter en tid när de har frystorkat en aning, så de inte blir för uttorkade. (Åtgärden har utförts)

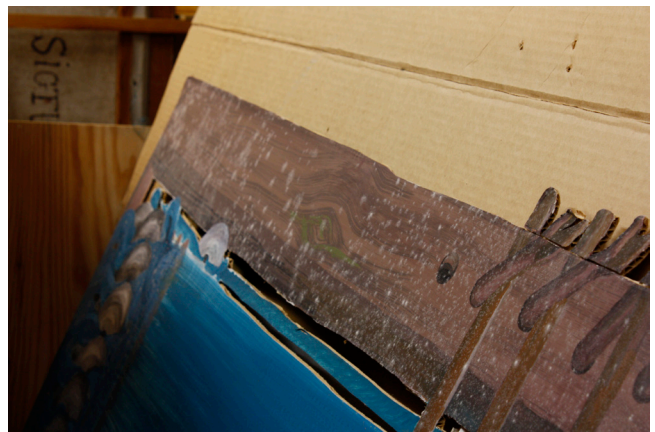
Fig. 32. Mögelpåväxt på utställningsmaterial (kartongskiva). I princip bara de partier som är bemålade med en brun färg är angripna

Avlägsna allt utställningsmaterial från rummet så att luftcirkulationen kan öka och föremålen bli tillgängliga. Utställningsmaterial som skall sparas kan tas ned i Stora utställningshallen. Kontrollera ventilationen och installera en avfuktare. Täta dörren ut mot Snuskrummet.

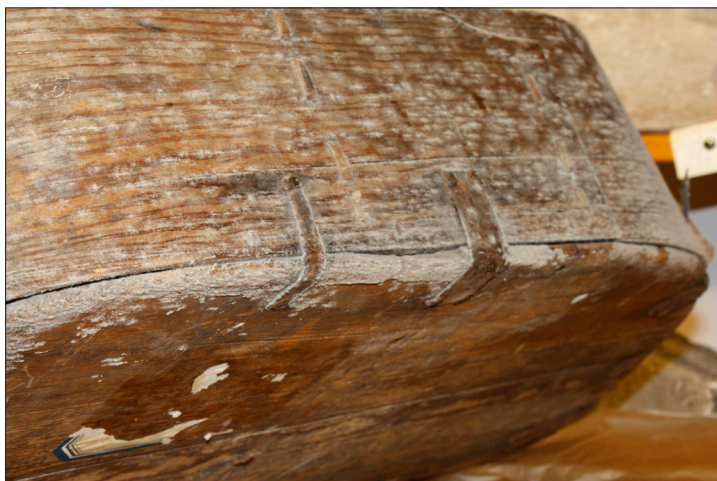
Fig. 33. Mögelpåväxt på träföremål

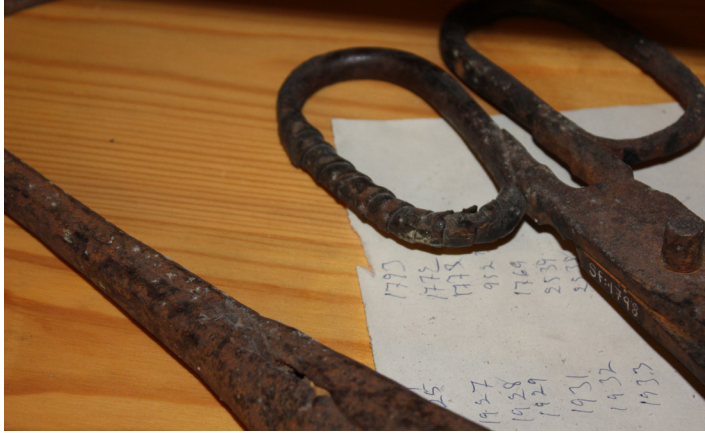
*Fig. 37. Mögelpåväxt på järn- och läderföremål*

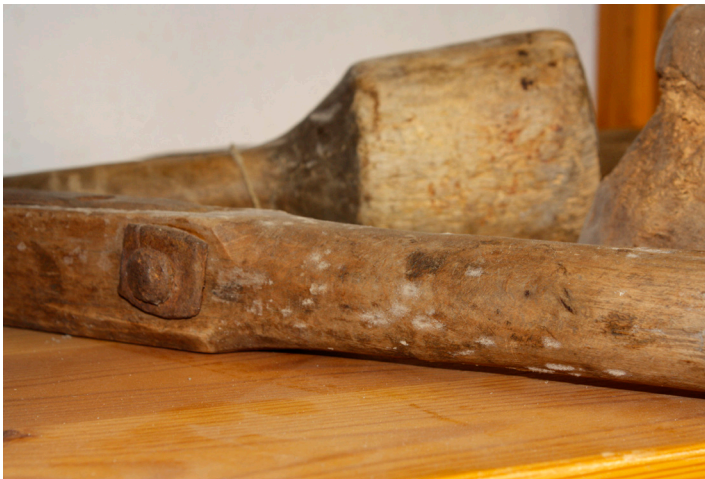
*Fig. 38. Mögelpåväxt på träföremål*

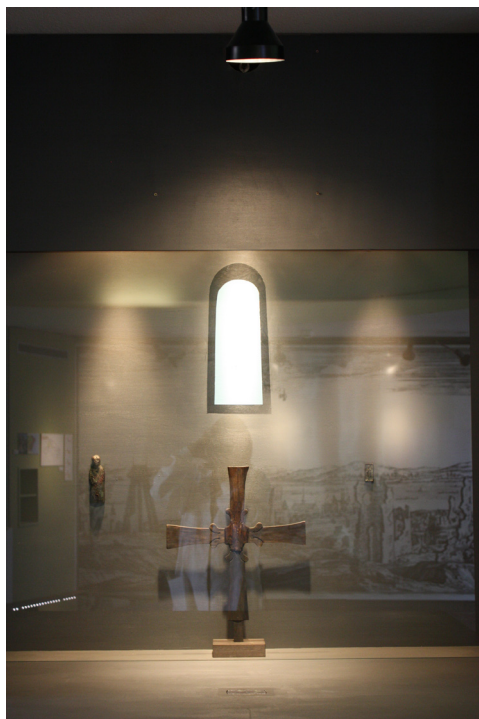
Fig. 41. Belysning av altarmontern. Träkorset utsätts för starkt ljus och värmestrålning

Byt ut halogenbelysningen som riktas mot föremål mot något som inte alstrar värme, t.ex. LED eller glasfiberoptik. Välj svagare lampor än de som

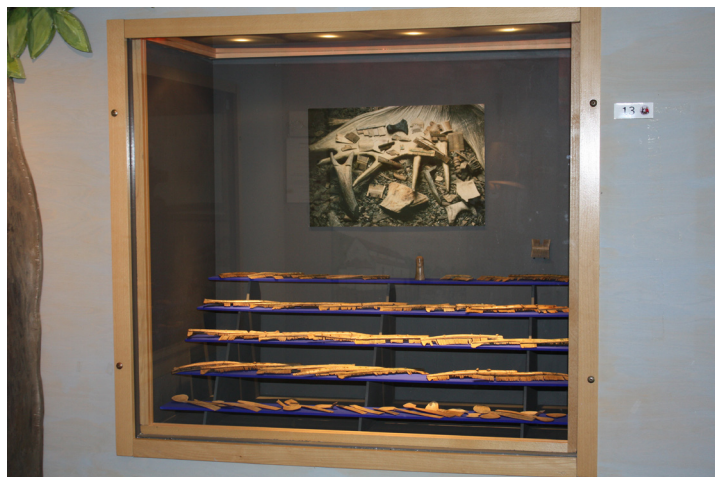
Fig. 39. Monter av målad plywood – kan emittera luftföroreningar. Alltför stark monterbelysning. Värmestrålning från halogenlampor. Fullt dagsljusinsläpp

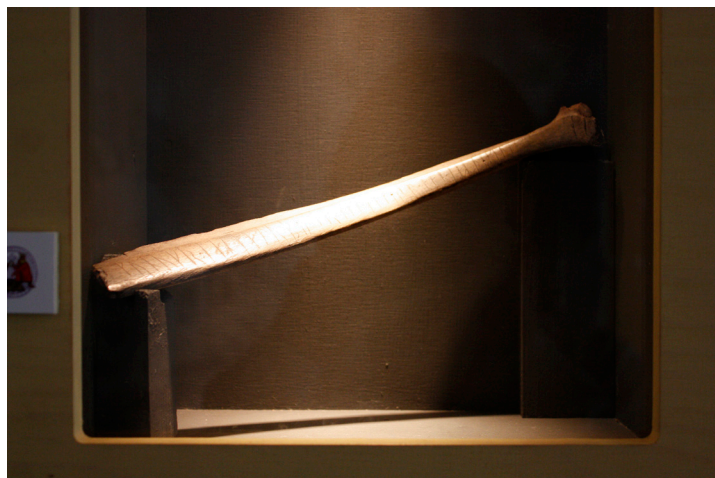
Fig. 40. Alltför stark monterbelysning

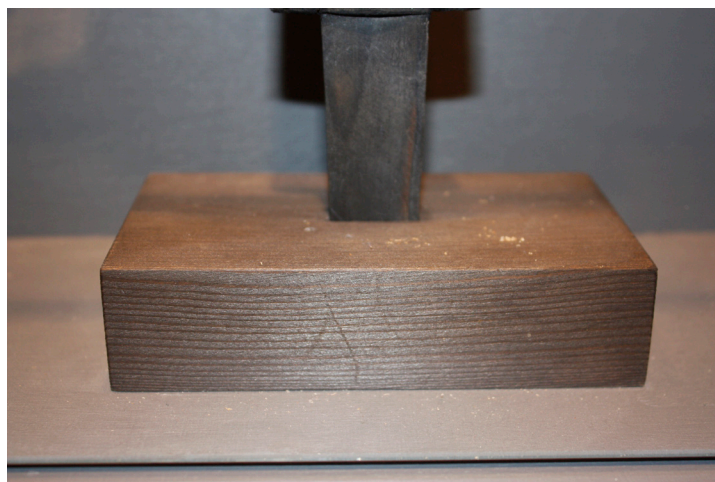
Fig. 42. Materialtapp från träkorset i altarmontern. (Bottenklossen av trä är recent)

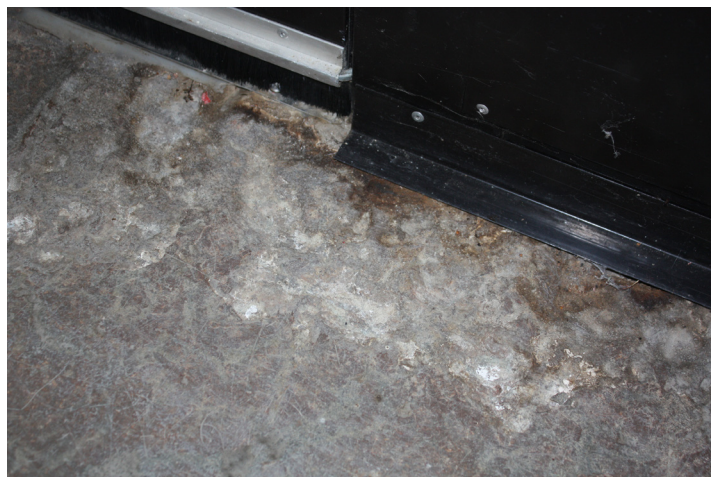
*Fig. 43. Långvarig fuktproblematik i golvet vid glasdörrarna*

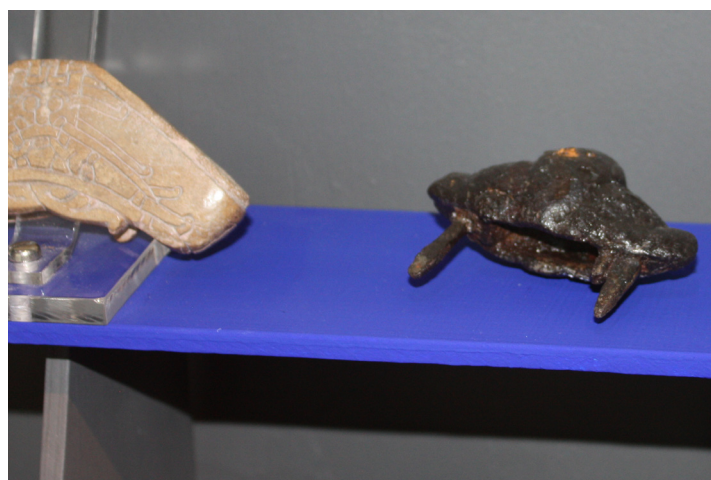
*Fig. 44. Aktiv korrosion på konserverat järnföremål (svärdsknappen)*

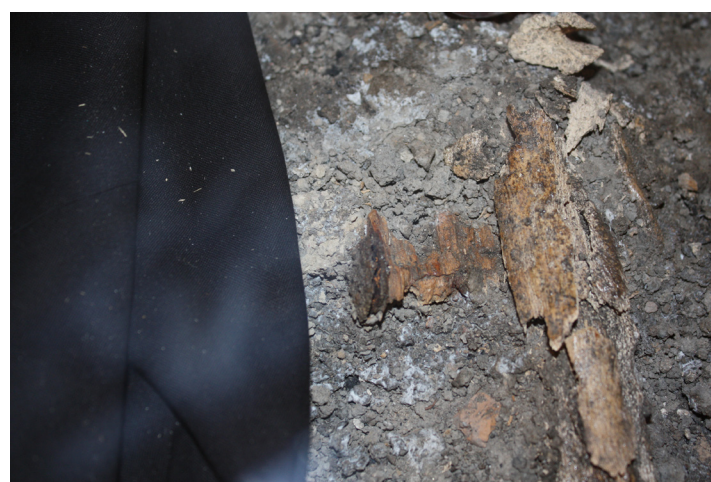
*Fig. 45. Aktiv korrosion på okonserverat järnföremål (kistspik i biskopsmon-tern)*

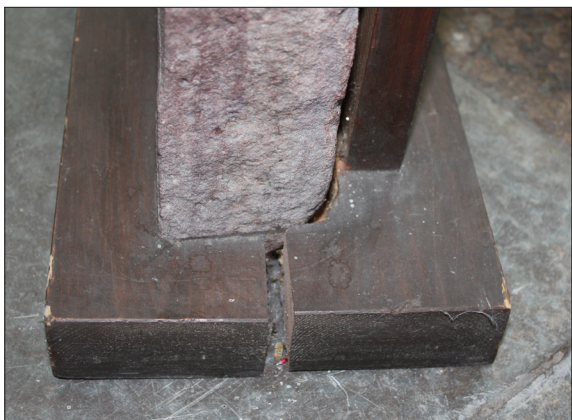
Fig. 46. Sprucken bottenplatta till trästödet för runstenen som står längst till vänster
