Konservering av kyrkliga inventarier

Analyser av textilfynd från Sigtuna Up, Trädgårds- mästaren.

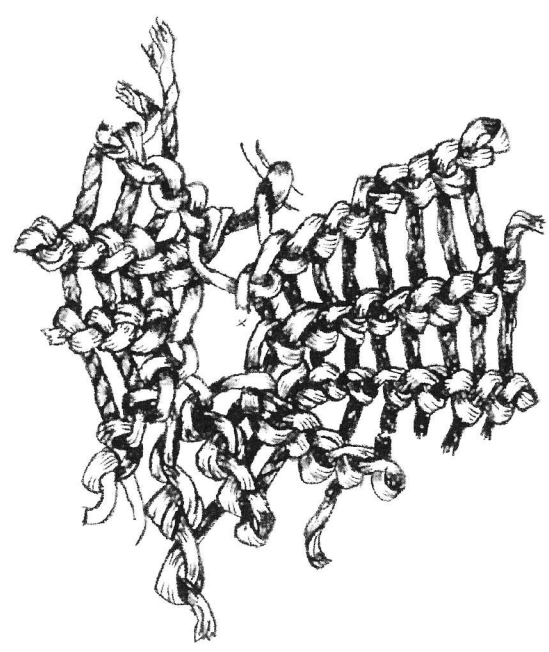
Fnr.: 7836

Anm. Mycket grovt, Z-tvinnat "garn". Ett av fragmenten, en knut, är rostbemängd. Fyndet är brandskadat och mycket ömtåligt och riskerar att pulveriseras vid beröring. Teknik: se teckning.

Åtgärder: Rengjort i avjoniserat vatten.
