# Rapport

## *Draken I*

Fornlämning 195, Sigtuna stad, Uppland  
Arkeologisk schaktkontroll, 2000

Mats Pettersson 2002 SMUV

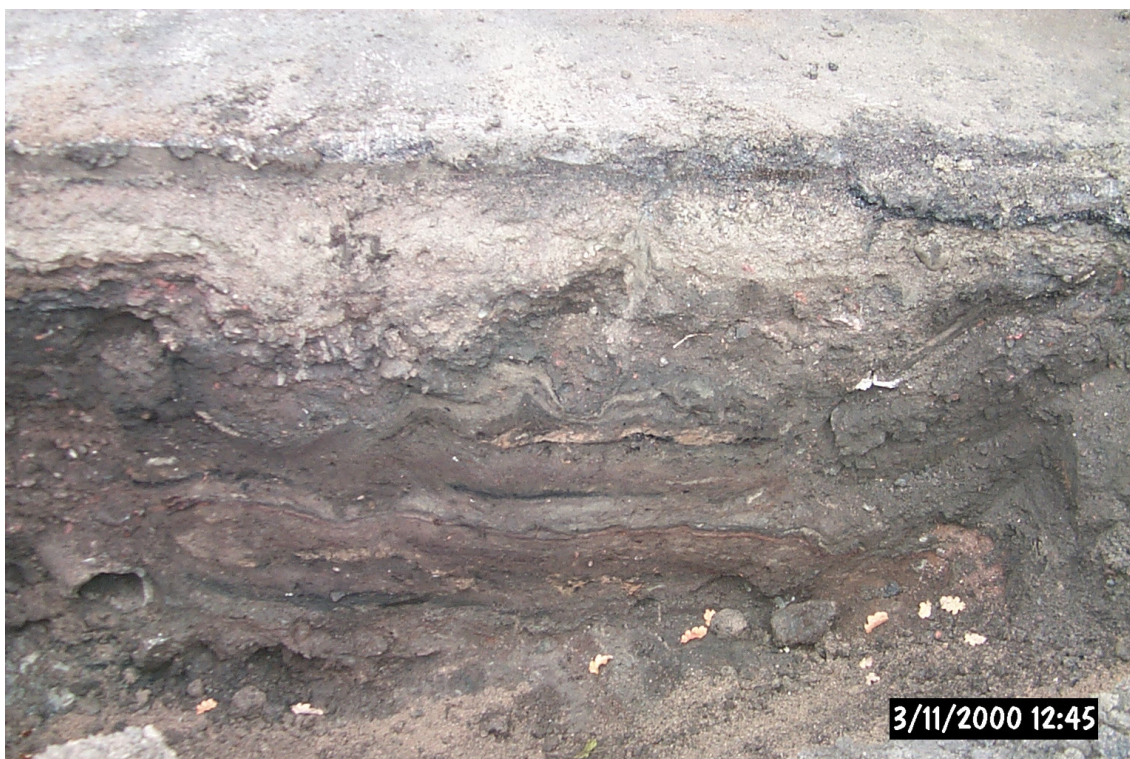
Bild 1, den östra delen av profilen, under Torggränd, visar tre husfaser representerade av avsatta och påförda lager i husmiljö från 1100-tal till början av 1200-tal, profilen sedd från söder. Längst ner till vänster i bild synd platta stenar tillhörande en hörnhärd (se bilaga 1 profil 3/ 3, som har samma utsnitt), (bildnummer: 3601).

Under västra delen av Torggränd ner mot vattnet och under dagens tomtgräns ligger en medeltida ”passage” (ca 3 meter bred) mellan de två stadsgårdar som kunde iakttas i profilen. I andra änden av schaktet - den västra - hittades stensyllar från den västra delen av ett hus, (se profil 3/3, bilaga 1). Direkt till vänster om denna låg ett rörschakt och en blymantlad elkabel i bruk som gjorde det omöjligt att undersöka nästa passage/ dropprum åt väster, (bild 1).

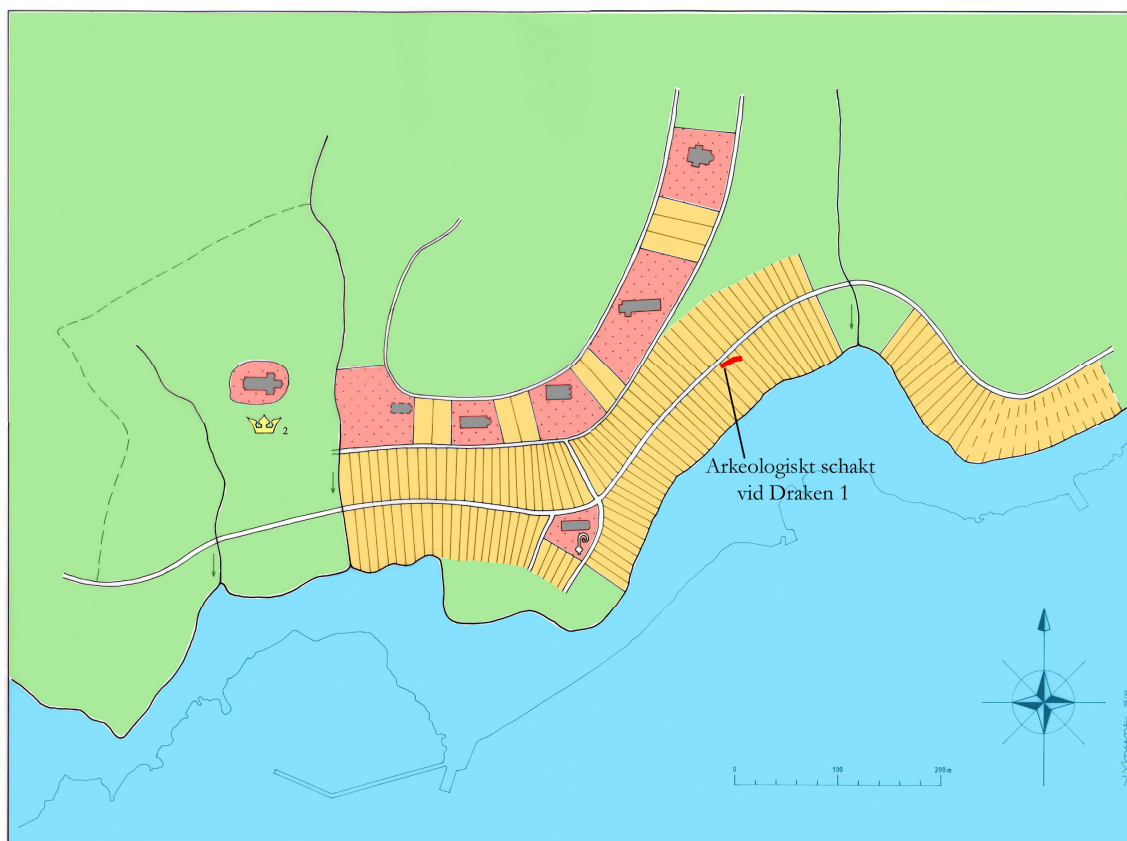
Fig. 3, schaktets placering i förhållande till en hypotetisk stadsplan vid 1100-talet (Tesch 2001).

Bland de fynd som hittades kan några olika typer av keramik nämnas. A-gods (troligen A2) och Bl-gods samt äldre rödgods/ B2ä, men också några bitar B2y-gods. B2y-godset låg däremot inte bundet i ostörda kulturlager och dateras till 1400-tal eller yngre. Några sandstensbrynen hittades i botten på schaktet samt ett järnföremål. I det översta orörda lagret kom stora mängder horn- och benspill från framför allt kamtillverkning. Dateringen av husfaserna kan, utifrån nivå i stratigrafien, närvaro av tjocka hornspillslager samt de påträffade keramiktyperna, ligga i 1100-tal och till en del i 1200-tal. Tomternas och passagens placering stämmer väl överens med tidigare antagen stadsplan, (se fig. 3).

I den norra schaktväggen framträdde två stadsgårdar med vardera 2 respektive 3 husfaser. Två hus hade tydliga syllstensrader och ett hade en mycket tydlig hörnhärd (se bilaga 1, profil 2/ 3 och 3/ 3). Tomternas och passagens placering stämde väl överens med tidigare antagen stadsplan (se fig. 3).
