Rapport Arkeologisk förundersökning  
(schaktkontroll)

Koppardosan 2  
Sigtuna, Uppland  
2008

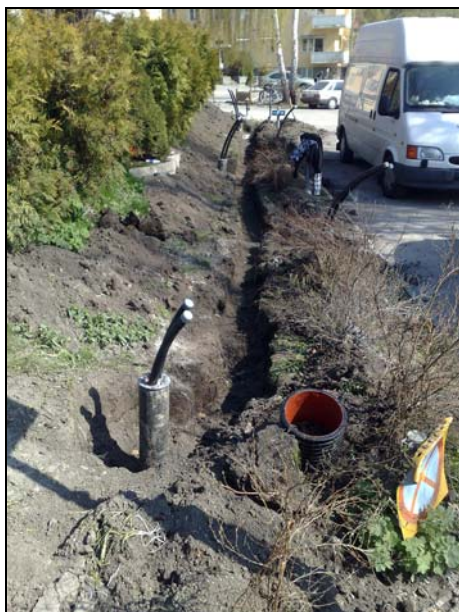
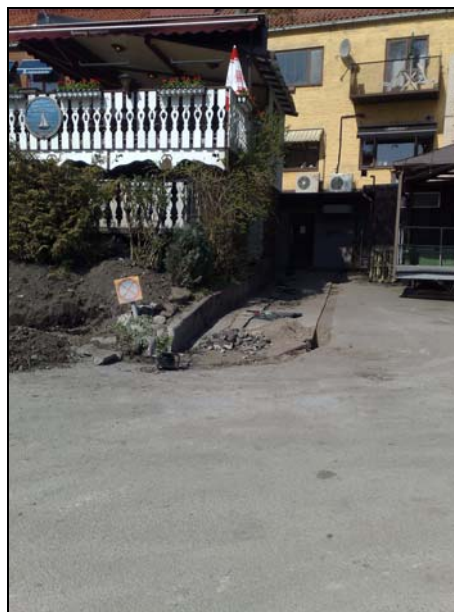
*Fotografierna visar schaktets placering i kvarteret Koppardosan 2.  
Den vänstra bilden är tagen från väster och den högra bilden från söder.*

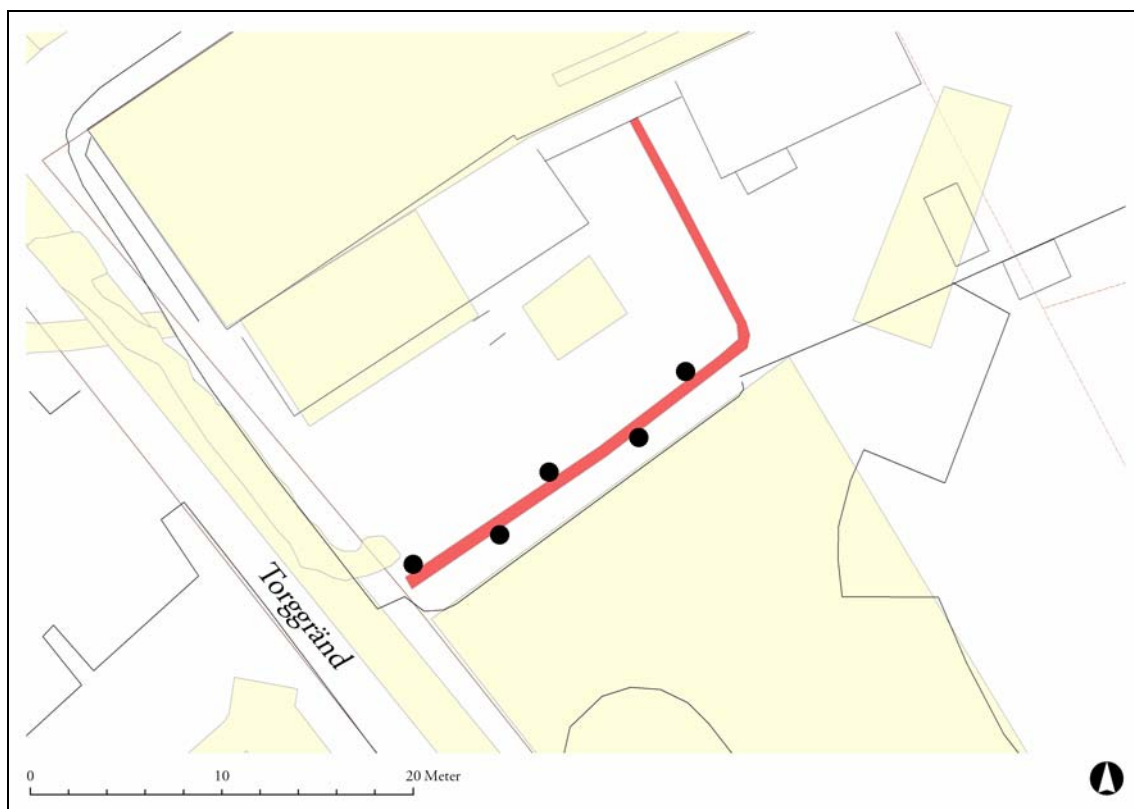
Schaktet var drygt 35 meter långt, 0,3 meter brett och ca 0,5 meter djupt (figur 1). Hela sträckan schaktades för hand och arbetet följdes när grävningen påbörjades och när hela schaktet var uppgrävt. Överst fanns ett ca 0,3 meter tjockt lager med matjord från befintlig rabatt och därunder ett omrört lager med tegel, yngre rödgerskeramik och enstaka kritpipor. Inga medeltida kulturlager berördes av ingreppet och inga fynd tillvaratogs.

*Figur 1*  
Planritning över det undersökta schaktet i kvarteret Koppardosan 2, Sigtuna. De svarta punkterna motsvarar placeringen för borrhålen.
