Rapport Arkeologisk förundersökning
(schaktkontroll)

Laurentii gränd
Sigtuna, Uppland
2007

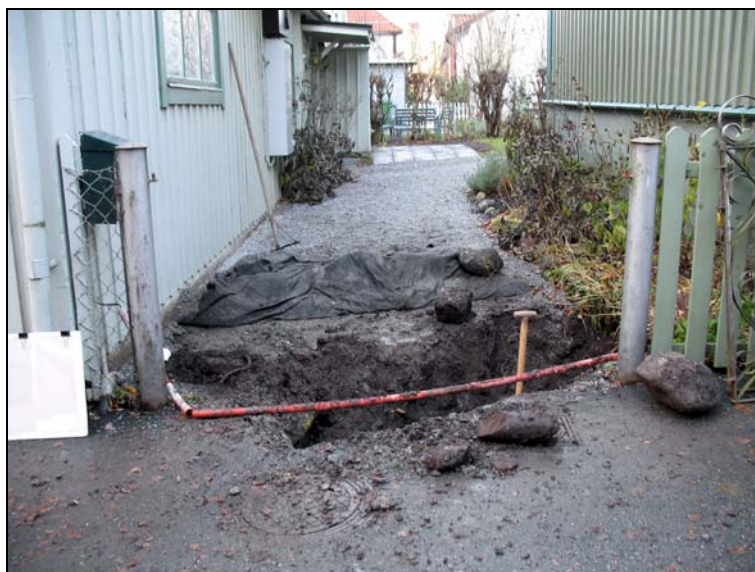
*Fotografiet visar schaktets placering intill Laurentii gränd.
I förgrunden syns en framtagen mycket väl bevarad trästock.*

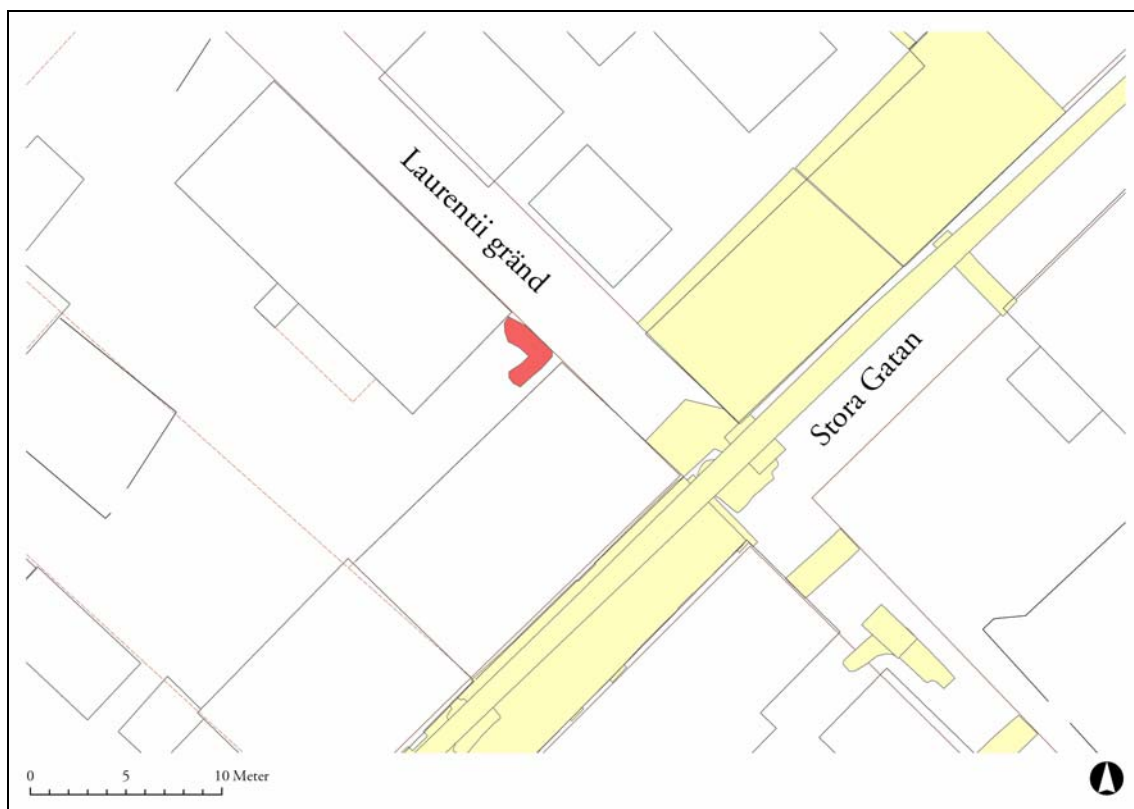
Schaktet var ca 2x3 meter stort och 1,2 meter djupt (figur 1). Ingreppet begränsades till befintligt ledningsschakt. I schaktväggarna påträffades kulturlager som innehöll mycket väl bevarat organiskt material, bland annat läder och trästockar. Dessa lager låg endast ca 0,7 meter under markytan. Schaktets ringa omfattning innebär dock att inga specifika slutsatser om lämningarnas karaktär kunde dras, men trästockarna kommer sannolikt från kavelbroar i en passage eller från ett mellanrum mellan byggnader inne på en stadsgård.

Figur 1
Planritning över det undersökta schaktets placering i Laurentii gränd.
