Rapport Arkeologisk schaktningsövervakning

**S:t Laurentii gränd  
Sigtuna, Uppland  
2007**

Cecilia Ljung

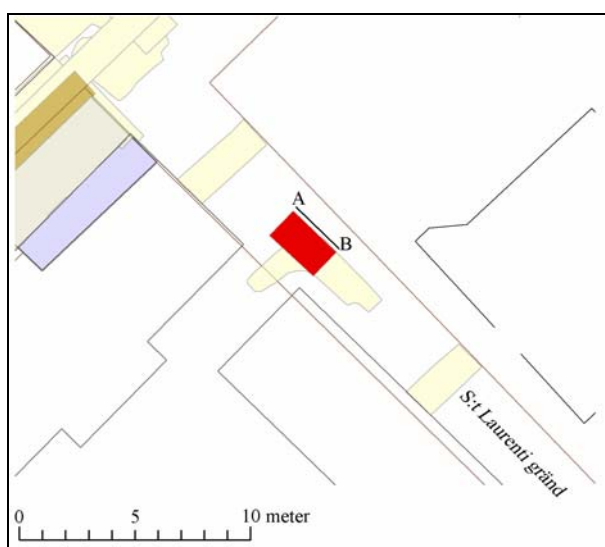
*Figur 1*  
*Planritning över schaktet i S:t Laurentii gränd, Sigtuna.*

Schaktet var ca 1,5 x 2,5 meter stort och 1,5 meter djupt och grävdes i ett befintligt vattenledningsschakt i S:t Laurentii gränd ungefär mitt framför ingången till kvarteret Slaktaren 5 (figur 1). Schaktet var återfyllt med grovt grus (singel) och inga medeltida kulturlager berördes av ingreppet. I den östra schaktkanten framkom ett 0,8 m brett och 1 m djupt område med kulturlager. Dessa var ej synliga när schaktet togs upp 1999 vid reparationen av avloppsledningen.

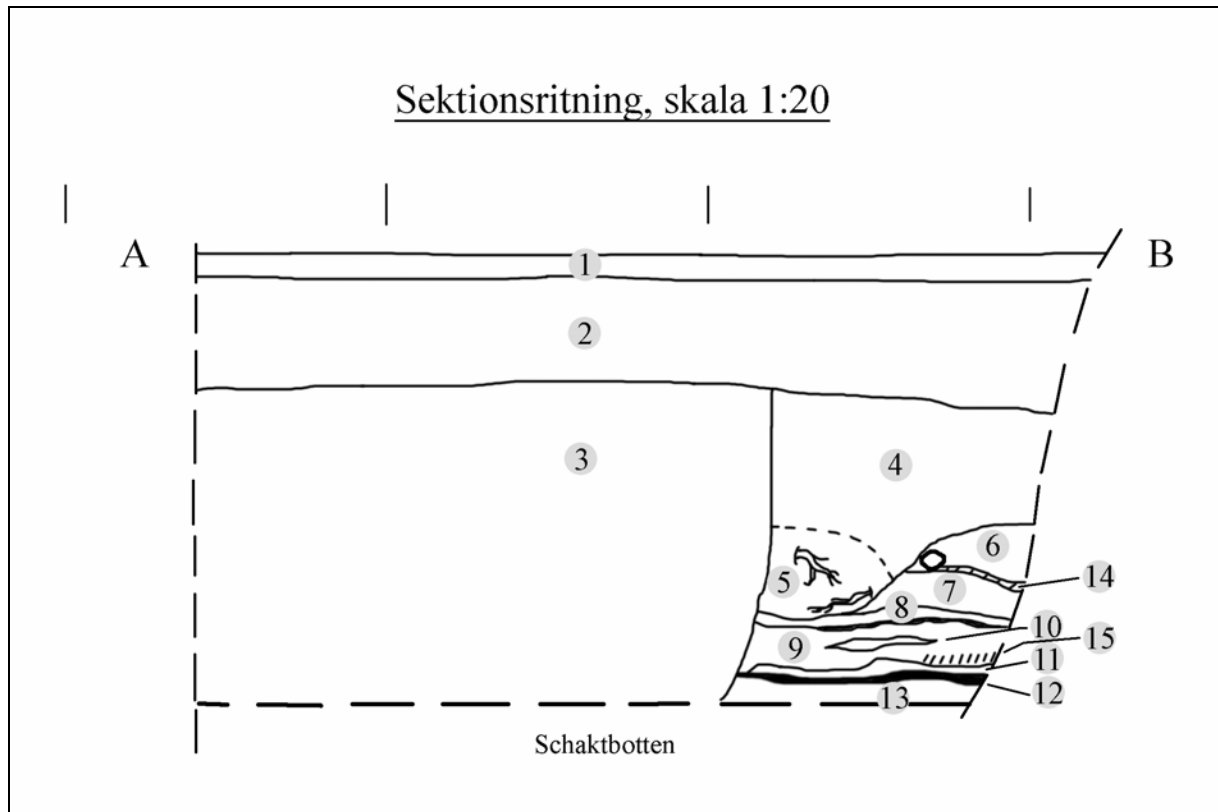
*Figur 2.*  
*Profil mot öster i S:t Laurentii gränd.*

En profil ritades av kulturlagren i den östra schaktväggen. Lagren var avgrävda i norr men fortsatte i söder utanför det upptagna schaktet. De övre 0,4-0,5 m av kulturlagren föreföll vara omrörda och saknade tydlig stratigrafi. Längre ned i profilen kunde trärester iakttas liksom flera ask- och brandlager. Dessa utgör troligen rester efter härdar alternativt representerar de uttraktionslager. På ca 1,4 m djup fanns ett kraftigt brandlager bestående av bränd sand och torv samt träkol och sot. Sannolikt är detta resterna efter en mer omfattande brand. Schaktet var vattenfyllt vid ett djup av ca 1,5 m och under denna nivå kunde lagren i sektionen inte dokumenteras. Inga fynd tillvaratogs.

1. Asfalt.
2. Utfyllda massor bestående av grovt grus (singel)
3. Utfyllda massor bestående av brun sand
4. Omrörda kulturlager utan tydlig stratigrafi
5. Område stört av rötter
6. Kol- och sotlager med inslag av aska.
7. Brungrå kulturjord med inslag av lera
8. Brun kulturjord med sand. I lagrets underkant fanns bitvis en horisont med träkol
9. Mörkgrå kulturjord med inslag a träkol, aska och organiskt material
10. Aska
11. Brandlager med rödbränd sand och bränd torv
12. Brandlager med sot och träkol
13. Mörkgrå kulturjord
- 14-15. Trärester
