# Venngarns slottspark 1994

Uppland, S:t Olofs socken, Raä 143

Rapport arkeologisk forskningsundersökning

Meddelanden och Rapporter från Sigtuna Museum nr 58

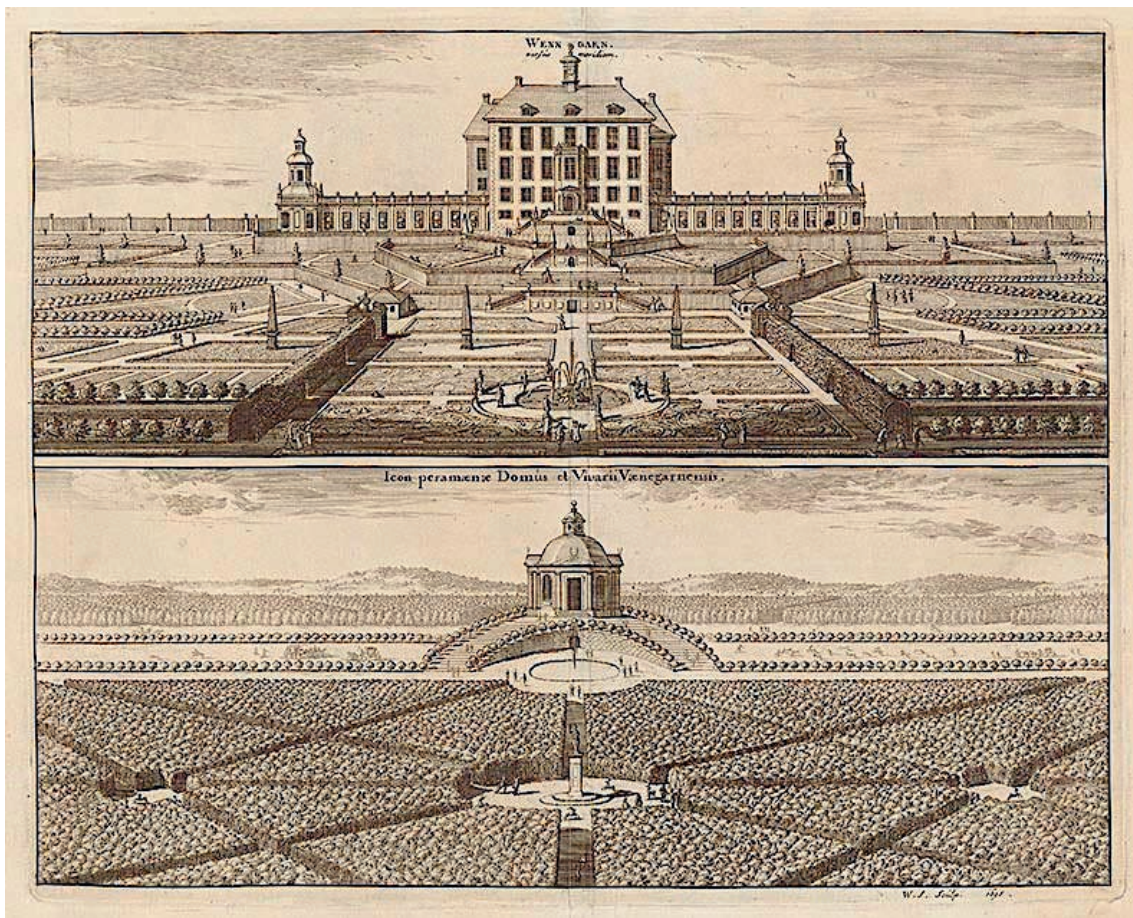
Figur 4a. Venngarn från sydväst med trädgården i förgrunden samt (nedre bilden) Lilla Djurgårdens och lusthuset. *Suecia Antiqua et Hodierna*. Kungl. Biblioteket.

Venngarns slott med tillhörande trädgård är avbildad i Erik Dahlbergs *Suecia Antiqua et Hodierna*. Det är tveksamt om allting fullbordades på det vis som Dahlbergs gravyrer visar (fig. 4a & b). Teckningarna till Suecia Antiqua

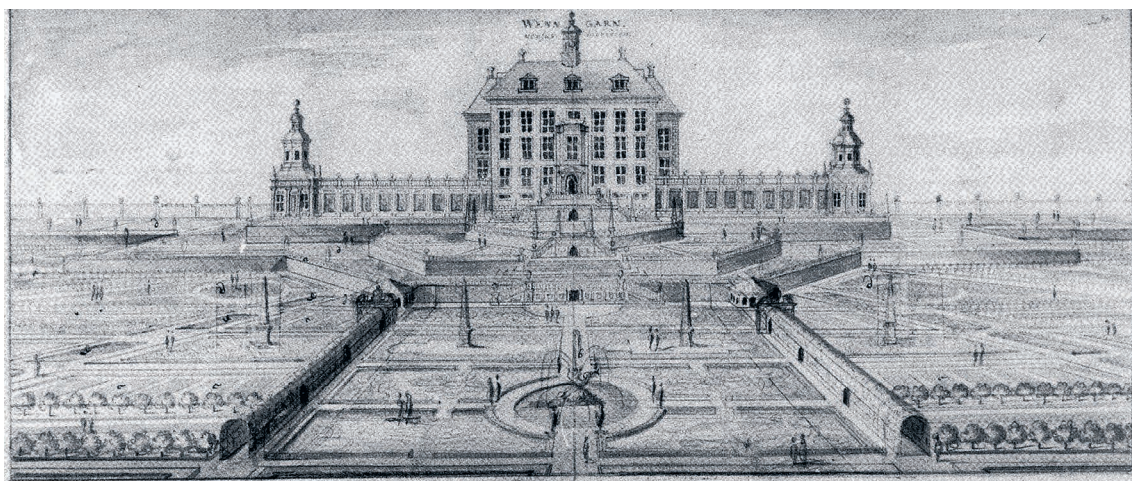
Figur 4b. Venngarn från sydväst med parterren i förgrunden och de radiella spegeldammarna på vardera sidan. Renritad förlaga till *Suecia Antiqua*. Kungl. Biblioteket. Båggångarna på båda sidor om parterren var inte bara arkitektoniska element utan också en del av nyttoträdgården, med hundratals spaljerade körsbärsträd med vinbärsbuskar mellan stammarna. Hela anläggningen var en hybridträdgård där estetik och nytta integrerats (Ljungström 2004:85).

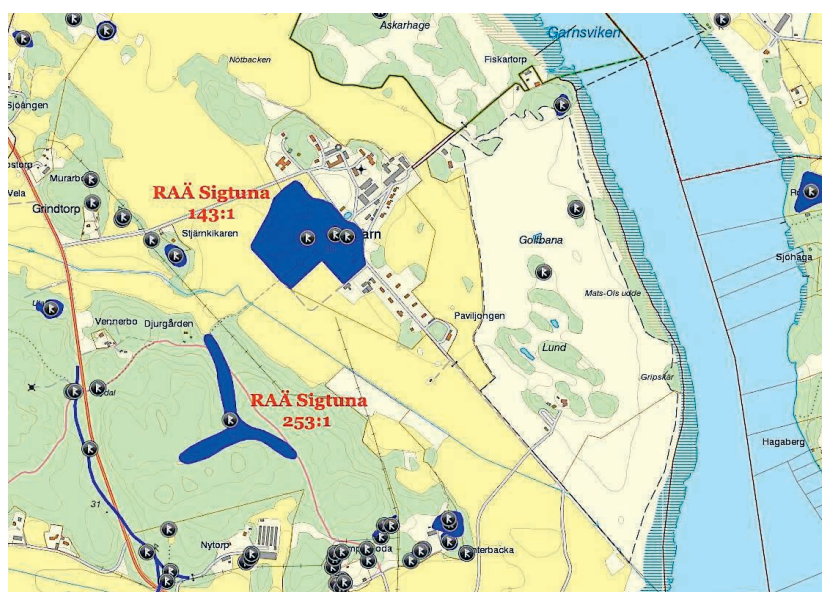
Figur 5. Utdrag ur FMIS med RAÄ Sigtuna 143:1 Slottsparken och RAÄ Sigtuna 253:1 som markerar de sammanförda uppsamlingsdammarna. Efter RAÄ/FMIS.

Efter Magnus Gabriel De la Gardies död år 1686 förföll trädgården.<sup>4</sup> Delar av trädgården har dock fungerat som både park och nyttoträdgård in på 1900-talet. Grundstrukturen och flera karaktäristiska drag, som fontändammarna och de radiella spegeldammarna, är fortfarande synliga. Den sydöstra delen av trädgården med den södra raden spegeldammar har under 1900-talet utlagts som åkermark. Dammarna är igenfyllda, men de syns ännu som en svag sänka i åkermarken. Även hela den sydvästra delen av trädgården, den s.k. Lilla Djurgården, utgör idag åkermark. Här har endast allén och fontändammen vid lusthuset bevarats (fig. 6). De flesta av de alléer som finns tillkom först på 1730-talet. Trots detta är den trädgård som vi ser idag med Sten Karlings ord ”en enastående kvarleva av 1600-talets trädgårdskonst i dess mest originella form” (Karling 1931:430). Även de fem stora uppsamlingsdammarna på berget väster om parkanläggningen är fortfarande synliga i terrängen (fig. 5 & 7). Med hjälp av ett sinnrikt vattenledningssystem, bestående av sammanfogade genomborrade trästockar, drevs fontänerna med hjälp av självtryck. Uppsamlingsdammarna är sedan 1994 registrerade som övrig kulturhistorisk lämning i FMIS (RAÄ-nummer Sigtuna 253:1) (fig. 5). Enligt Kulturmiljölagen (1988:950) bör dessa klassas som fornlämningar.

Efter det att LP-stiftelsen gått i konkurs 1997 utlovade de nya ägarna, Wenngarn AB, att restaurera hela den byggnadsminnesförklarade barockträdgården samt att aktivera de dammar som försett parken och springbrunnarna med vatten (fig. 5 & 7). Man skulle även bygga orangier och försälja kravodlade varor. Hösten 1997 fanns planer på att bilda en stiftelse, *Stiftelsen Wenngarnsparkens Vänner*, som skulle verka för att skaffa fram medel för att restaurera parken. Ett första konstituerande möte hölls den 25 november 1997. I detta deltog Länsstyrelsen, Nationalmuseum, Lantbruksuniversitetet (SLU), Sigtuna Museum, Sigtuna kommun, Sigtuna Turism, den tidigare ägaren LP-stiftelsen och den nya ägaren Wenngarn AB. Man hade även

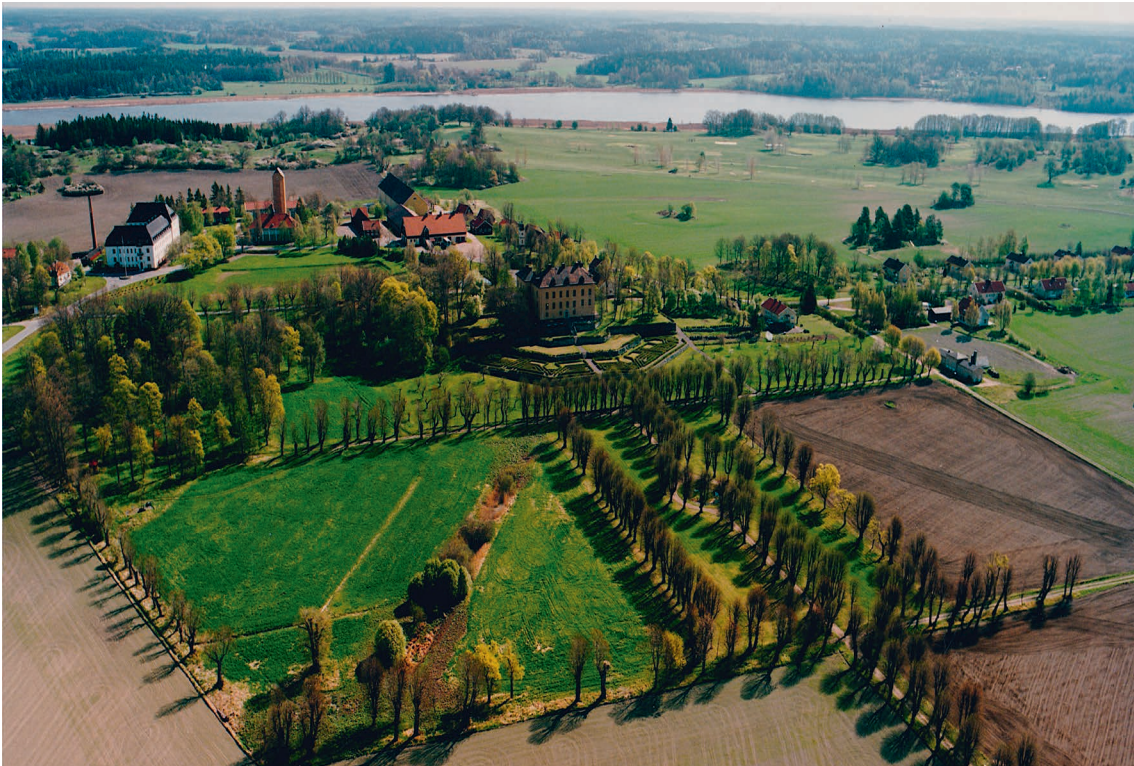
*Figur 6 ovan. Venngarn med slottsparken i förgrunden och Garnsviken i bakgrunden. Flygfoto från väster av Hans Alenius 1996. Den norra raden med spegeldammar är intakt medan den södra är överplöjd. Man har dock harvat stycket så att det tydligt framgår var den södra raden med spegeldammar varit belägen.*

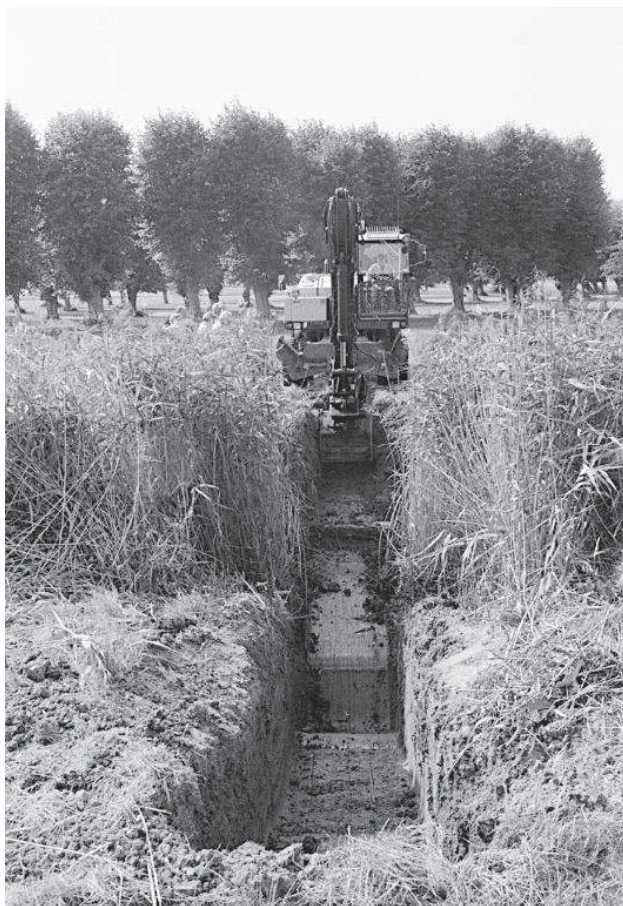
*Figur 10. Schakt D–D. Foto: Sten Tesch.*

*Figur 11. Schakt D–D och  
upptagen genomborrad rörstock.  
Foto: Sten Tesch.*

Troligtvis har det inte behövts några stenskoningar, eftersom leran varit tillräckligt styv för att dammens kanter skulle hålla. Dammarna visade sig vara förbundna med varandra med långsgående vattenrör i form av genomborrade stockar. En sådan rörstock påträffades mellan två av spegeldammarna i samband med grävningen av schakt G–G (fig. 11).<sup>6</sup> Frågan om dammarna fått sitt vatten från uppsamlingsdammarna eller på annat sätt, t.ex. från den lilla kvarnbäcken, kunde inte besvaras utifrån de begränsade arkeologiska insatser som gjordes. Eftersom dammarna fortfarande periodvis är vattenfyllda är det möjligt att detta beror på att grundvattnet står högt.

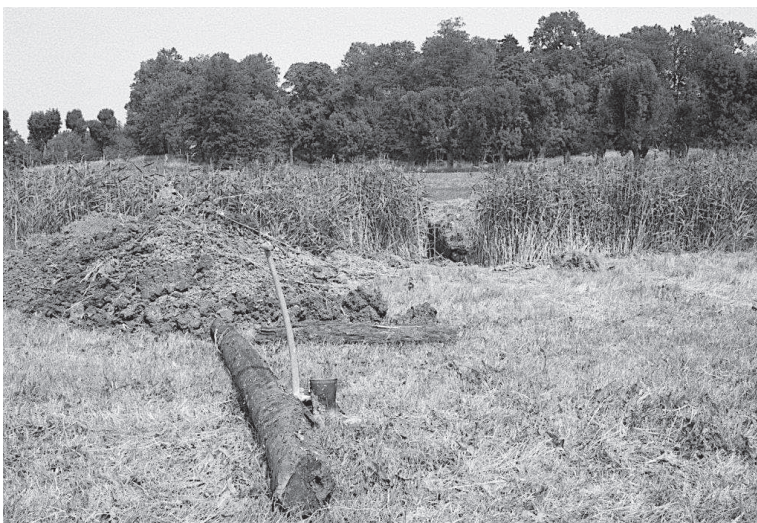
*Figur 12. Schakt G–G.  
Foto: Sten Tesch.*

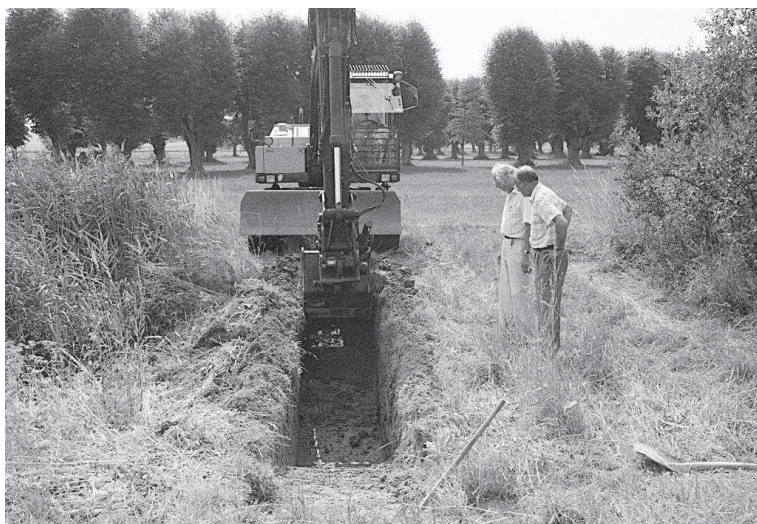
*Figur 13 nedan. Den centrala fontändammen. Foto: Sten Tesch.*

Avsikten med detta schakt var att för söka finna den eventuella rörstock som försett fontänen med vatten. I dammen finns en liten holme, ca 6 meter i diameter (*fig. 13 & 14*). Att denna var konstruerad framgick när schaktväggen rasade och en konstruktion av trä och en packning av krossten och lera synliggjordes. Mitt i ön stod en gransstör kvar, vilken fungerat som utgångspunkt när öns och dammens cirkelrunda avgränsningar sattes ut. Stören kunde följas ca 2,5 meter ner i leran. Något ledningsrör påträffades dock inte. Kanske var det här som det fortfarande saknades rörstockar när Magnus Gabriel De la Gardie dog. På grund av raset och faran för nya ras kunde tyvärr inte någon tillfredsställande dokumentation göras.

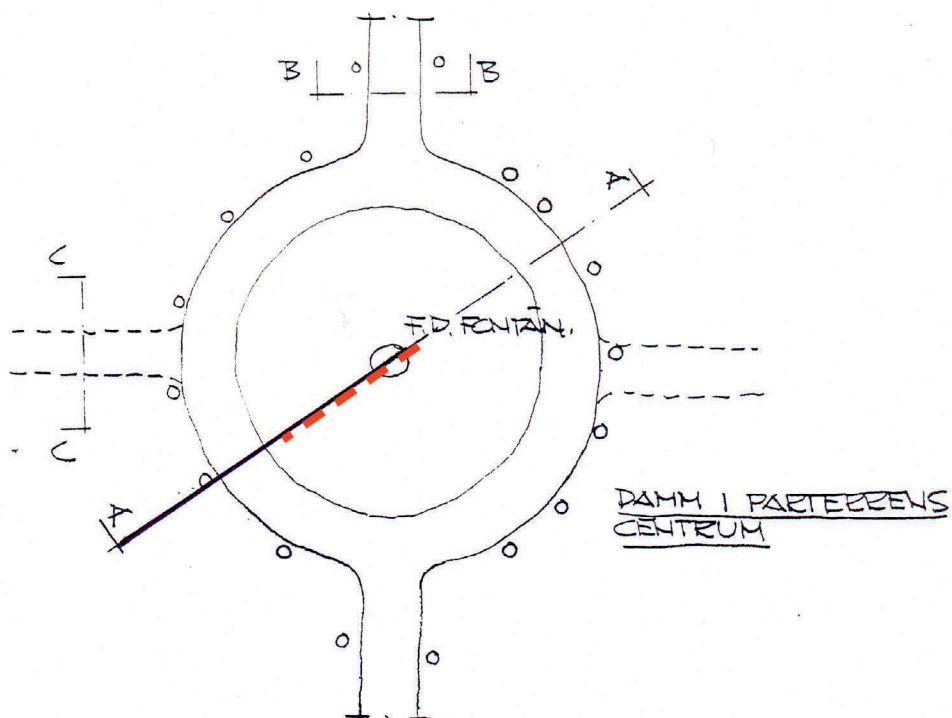
Figur 14. Punkt B.

A-A AVVÄG SEKTIONEN.  
 GRAV UT ETT TVÄRSNITT FÖR  
 ATT KLARLÖSA DEN UESPEUNG-  
 LIGA KONSTRUKTIONEN. GRANS  
 MELLAN STÅLPÄD LERBOTTEN  
 OCH FyllNADSMASSOR.  
 FINNS SPÅR AV STENSÖNING?  
 REDOVISA VÄGKROPPENS  
 BREDD.  
 KAN SPÅR AV TRYCKLEDNING  
 AV TEA TILL FONTAN KONSTA-  
 TERAS

VENNGARN  
 PARKEN  
 UNDERLAG FÖR ARKEOLOGISK  
 UNDERSÖKNING, SK 1:400  
 LIDINGÖ 8 FEBR 1994  
 K.E. HJALMARSSON

Ett schakt (del av sektion A–A; fig. 8 & 14) togs upp i den centrala fontändammen, från dess centrum och radiellt ut mot grusgången.

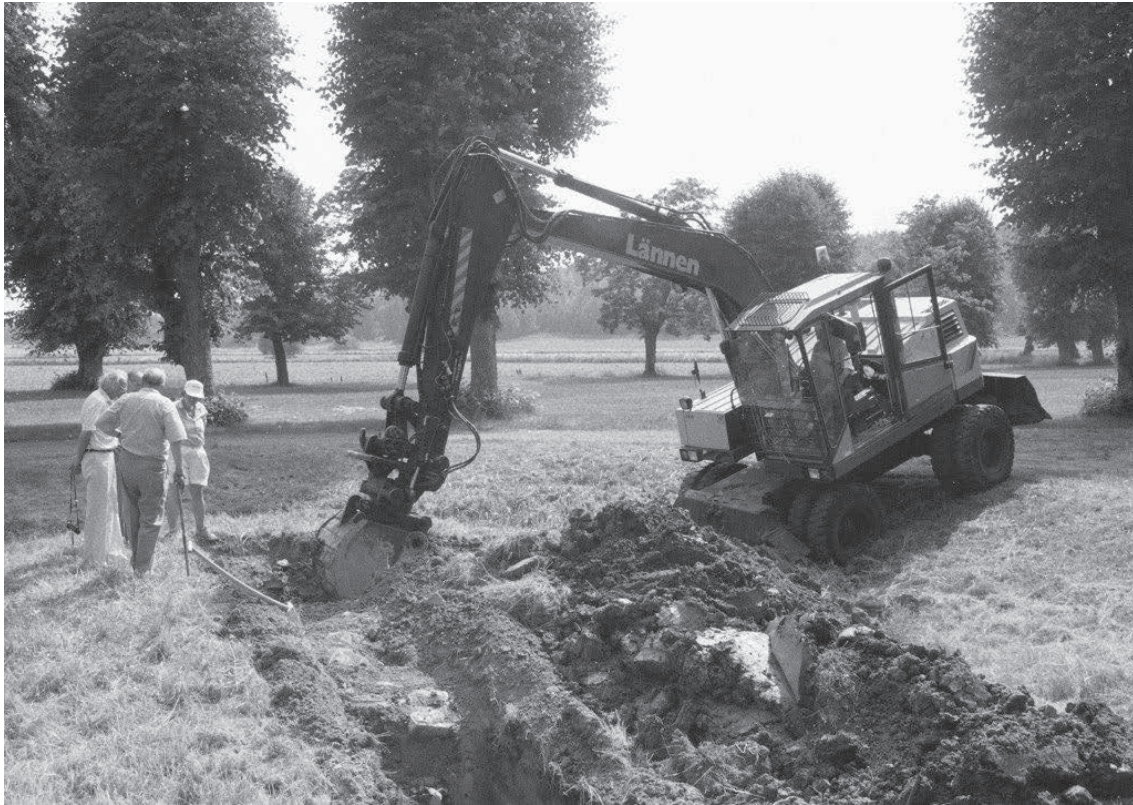
Figur 15. Schakt A-A. Foto: Sten Tesch.

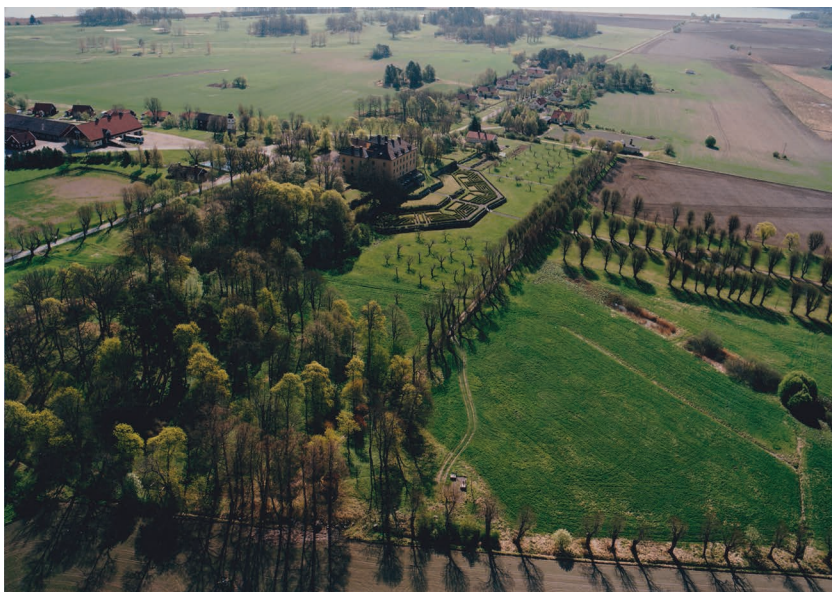
*Figur 16. Venngarns slott med slottsparken i förgrunden. T.v. den engelska parken och t.h. de nu övertäckta radiella spegeldammarna. Flygfoto från nordväst av Hans Alenius 1996.*

I samband med skrivandet av denna rapport föll det sig naturligt att göra ett studiebesök på Venngarns slott för att se hur parken ser ut idag. Detta gjordes den 9 maj 2014. Till min förvåning upptäckte jag då att de norra spegeldammarna, som bl.a. behandlas i rapporten, försvunnit. Där det tidigare varit en rad med dammar och gräsmatta var nu en utjämnad jordyta. Detta är anmärkningsvärt eftersom de norra spegeldammarna utgör ett av få spår som finns kvar av den ursprungliga trädgårdsanläggningen från 1600-talet, vilket gör dem till en omisslig del av byggnadsminnet. Vid samma besök kunde jag också konstatera att omfattande ledningsgrävningar pågick på den översta terrassen på den norra sidan av slottet varvid även vissa partier av slottets grundmur hade blottlagts. Som det verkade skedde detta utan någon antikvarisk övervakning. Länsstyrelsen delgavs denna information den 16 maj 2014.

Vid ett senare besök på platsen den 29 juni, i samband med evenemanget Tusen trädgårdar, kunde jag notera att fyra rader med mycket grova och höga humlestörrar hade slagits ner inom ytan för spegeldammarna. Hur detta påverkat dammarna och de trärör som förbinder dammarna vet jag inte. I den centrala fontändammen i trädgårdens mittaxel hade man dessutom installerat en provisorisk fontän. I dammen hade man lagt ut en gummiduk(?) och ovanpå denna ett lager med kullersten. Det är dock osäkert om "den konstgjorda ön" (jfr rapport) i fontändammens mitt finns kvar eller om den har försvunnit i samband med installationen. Information angående detta delgavs Länsstyrelsen den 16 juli 2014.
