**Humlegården & Trekanten  
Sigtuna, Up, 2006-2010**

**Rapport Arkeologisk förundersökning**

**Meddelanden och Rapporter från Sigtuna Museum nr 41**

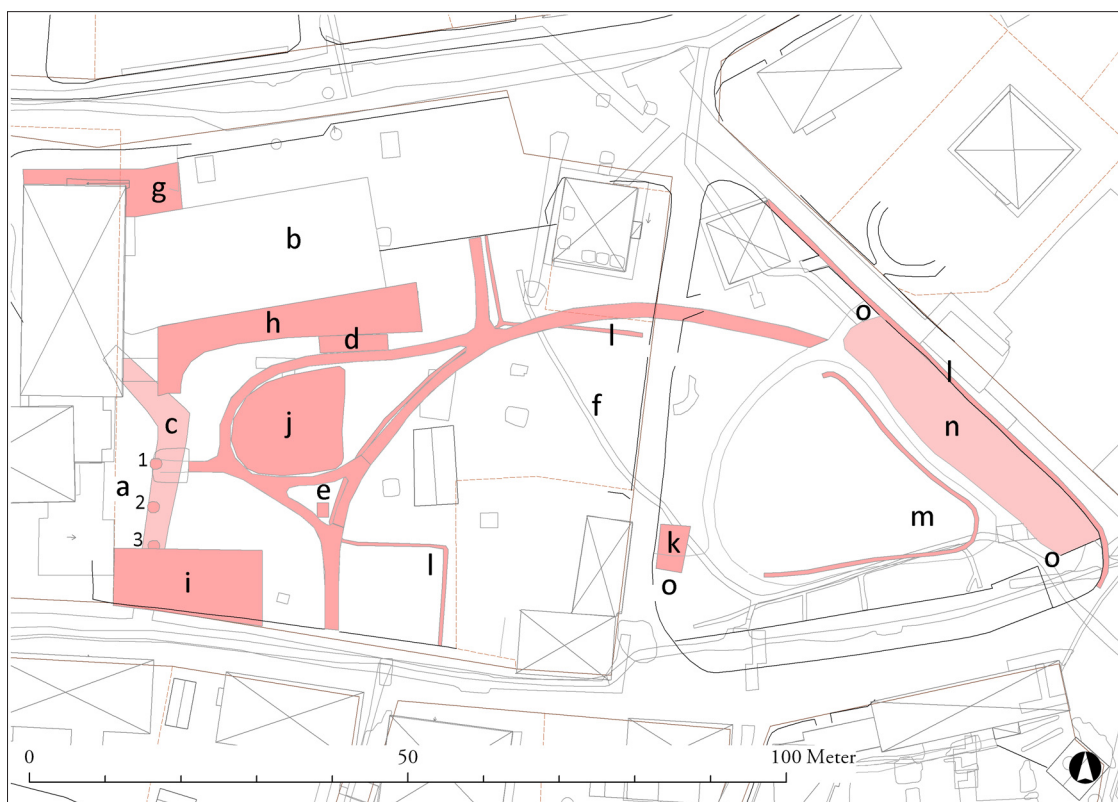
Figur 2

Schaktkarta: a) geoteknisk undersökning, b) efterarbeten, c) VA, d) parkbänk, e) staty, f) tillfällig parkeringsplats, g) betongfundament och trapp, h) altan och jordbyte, i) uppfartsramp, j) körsador, k) stubbe, l) elledningar, m) bevattningsledning, n) byte av jord, o) entréer

Provboringarna (figur 2, a 1-3) som gjordes i ett gammalt schakt gav följande resultat:

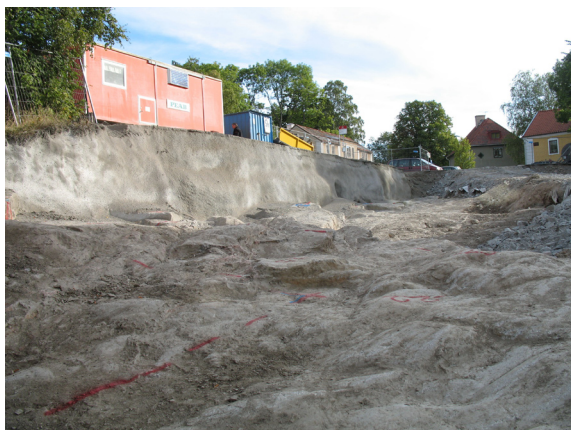
Figur 4, foto från sydväst.

Den ursprungliga markytan låg nivåmässigt för högt för bottenplattan till det nya huset. Morän och glacial lera behövde därför schaktas bort varvid berg påträffades mellan 0,1-0,5 meter under moränen (figur 3). Detta innebär att berget behövde sprängas. Eftersom det i den norra schaktväggen finns tätt liggande gravar från en kyrkogård innebär det en påtaglig risk för att gravar kunde bli blottlagda och skadade både av schaktningarna och av sprängningsarbetet. Runt hela schaktet finns också kulturlager. För att skydda gravarna och kulturlagren lades först ett metallnät mot schaktväggarna som sedan täcktes med ett tjockt lager med sprutbetong

(figur 4). Det största djup som nåddes vid sprängningarna var drygt 3 meter i den västra delen där en hisstrumma skulle byggas (figur 5). Efter avslutade schaktningar och sprängningar kunde det konstateras att förfarandet med sprutbetong gav ett fullgott skydd både för gravar och för kulturlager.

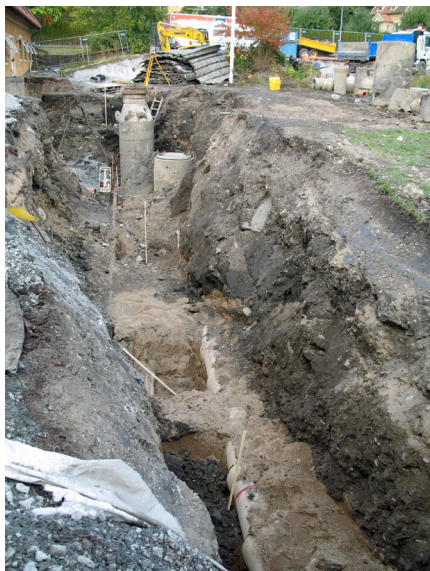
Figur 6, foto från söder.

Samtidigt med schaktningarna och sprängningarna inom befintligt schakt grävdes också för utbyte av vatten- och avloppsledningar söderut mot Stora Gatan (figur 2, c; figur 6). Schaktningarna, som utfördes 10-12 september 2007, skedde helt i ett äldre schakt från 1974 som då också dokumenterades arkeologiskt (schakt C; Carlsson 1982:50-54). Inga orörda delar av schaktväggarna frilades och det ansågs inte heller nödvändigt eftersom dessa redan hade dokumenterats 1974. Schaktet var drygt 35 meter långt, 2-4 meter brett och 2-3 meter djupt. I fyllnadsmassorna påträffades och tillvaratogs en sepulkralsten (fnr 3, figur 18) och en kam (fnr 2). Den då påträffade sepulkralstenen har tidigare publicerats i den stora Humlegårdsrapporten (Wikström (red) 2008:146).

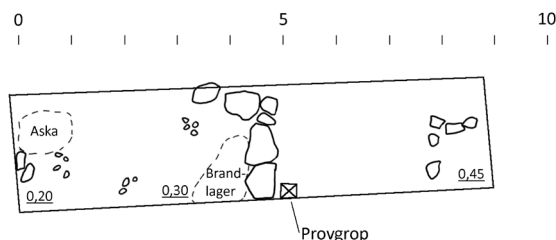
Figur 7, dokumenterade lämningar i kv Humlegården.

I den västra delen mellan 4 och 5 meter påträffades en syllstensrad bestående av fyra större och två mindre stenar (figur 7 och 8). Mot den norra schaktväggen bildade stenarna en vinkel vilken sannolikt är husets nordöstra hörn. Strax väster om syllstensraden fanns ett tunt orangefärgat brandlager, sannolikt ett bränt torvtak. I schaktets nordvästra hörn påträffades ett asklager med en hel del järn- och bronsföremål (inte tillvaratagna). Möjligen är detta rester efter metallhantverk, kanske en smedja. I övrigt bestod ytan av brunt kulturlager som fläckvis bestod av lera. Dessa lager utgör sannolikt ett golvlager. I den östra delen vid 8 meter fanns fem mindre stenar som möjligen bildar det nordvästra hörnet på ytterligare ett hus. Mellan husen fanns ett 2,5 till 3 meter brett mellanrum som sannolikt är en passage.

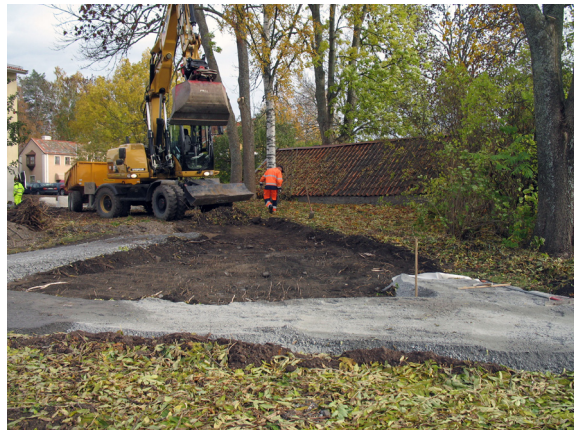
Figur 9, foto från sydväst.

I samband med att en staty skulle sättas upp vid en av grusgångarna i parken i kvarteret Humlegården utfördes en mindre arkeologisk undersökning av kulturlager den 22-24 oktober 2008 (figur 2, e). Statyn är gjord i marmor vilket krävde en kraftig grund. Därför behövde en mindre utschaktning till ett djup av 0,8 meter under dåvarande markytan göras vilket innebar att kulturlager behövde grävas bort och dokumenteras. De översta 0,4-0,5 meterna av matjorden grävdes bort med grävmaskin (figur 9). Schaktet var drygt 1,8 meter långt och 1,3 meter brett.

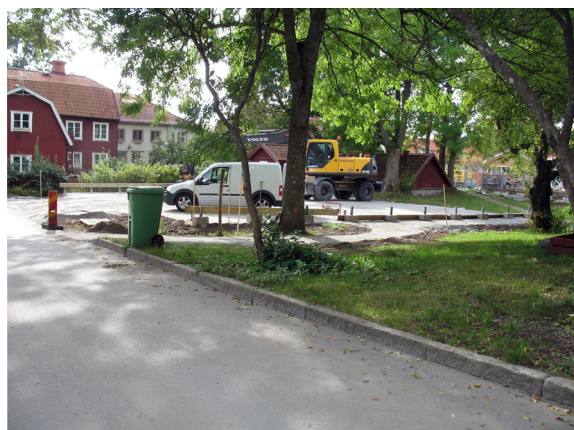
Figur 12, foto från nordöst.

Som en följd av att delar av den tidigare parkeringsplatsen söder om Prästgatan togs i anspråk av det nya huset anlades en temporär parkeringsplats strax söder om "tvätten" (figur 2, f; figur 12). Endast det översta lagret (0,2 meter tjockt) med matjord schaktades bort. I övrigt fylldes ytan upp med ett ca 0,4 meter tjockt lager med grus och stenkross, vilket således innebar övertäckning av fornlämning. Ett tillfälligt tillstånd till detta medgavs av länsstyrelsen. Arbetet utfördes i oktober 2007. Under 2010 när parkarbetena var avklarade togs delar av gruset bort och fylldes upp med ny matjord och besåddes med gräs. Det är oklart hur tjocka lager som därmed täcker kulturlagren, men sannolikt 0,4-0,5 meter.

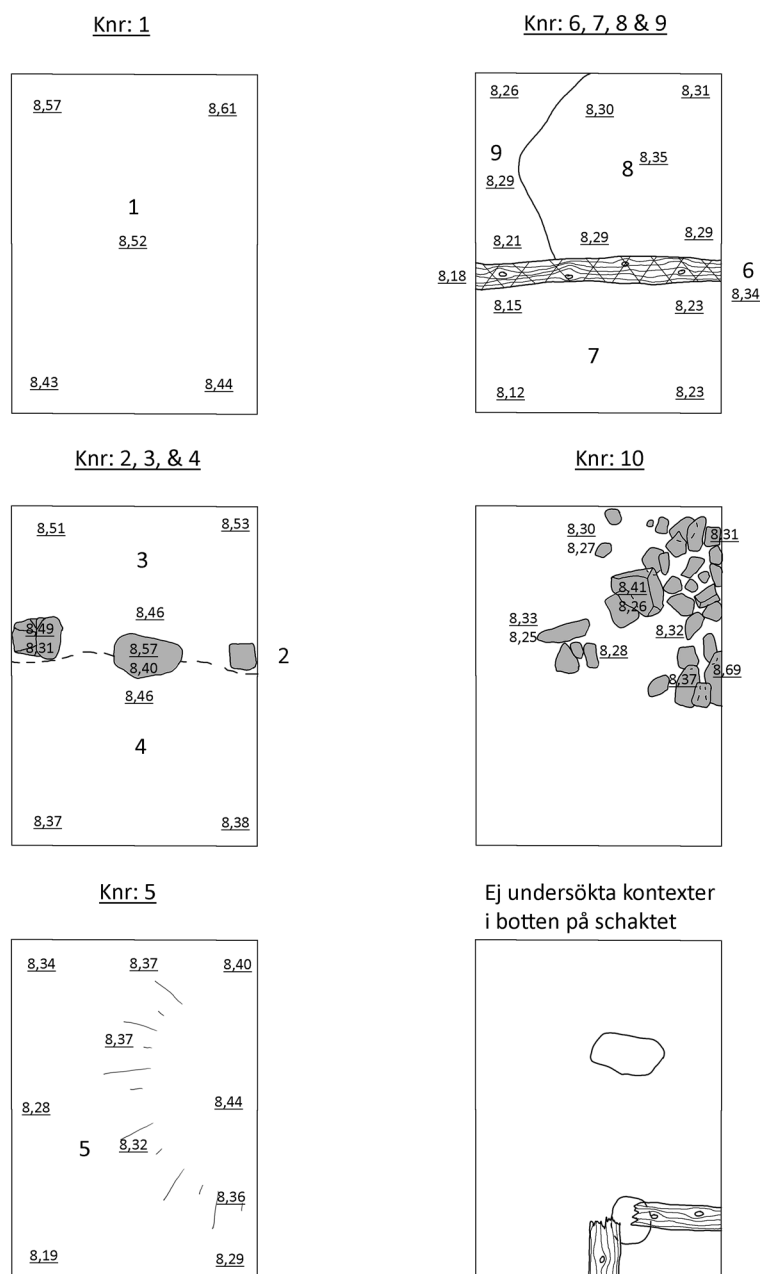
Totalt grävdes och dokumenterades 10 kontexter vilka utgjordes av 7 lager och 3 konstruktioner (figur 10 och 11). Konstruktionerna utgjordes av en syllstensrad (knr 2), en bränd stock sannolikt från en innervägg (knr 6) och raserade rester efter en kupolugn (knr 10). Syllstensraden kommer från ett yngre hus (hus 1) och den brända stocken och kupolugnen tillhör ett äldre hus (hus 2).

Figur 10  
Planritningar  
av undersökta  
kontexter.

Det översta lagret (knr 1) utgjorde ett omrört och poröst kulturjordslager utan tydlig struktur. Det låg över hela ytan, innehöll både medeltida fynd och tegel och var delvis omrört av rötter. Under detta lager låg tre större stenar på rad vilket tolkades som en syllstensrad (knr 2). Norr om syllen låg ett brunt mot gulbrunt lager med både kulturjord och lera (knr 3). Lagret tolkades som ett golvlager. Söder om syllstensraden låg ett mer poröst och brunt lager som sannolikt har avsatts utomhus (knr 4). Syllstensraden utgör därför den södra väggen till ett hus som fortsätter norrut. Varken den västra eller östra väggen låg inom schaktet. Husets dimensioner kunde därför inte avgöras.

Under lagren påträffades ett orangefärgat, 0,1-0,15 meter tjockt brandlager från ett bränt torvtak (knr 5). Detta lager låg i sin tur ovanpå dels den brända stocken (knr 6), dels två inomhusavsatta golvlager (knr 7 och 9) med en hel del svartgodsakeramik och slutligen ett lager med bränd lera (knr 8). I knr 7 påträffades ett bronsföremål som sannolikt är ett husbyspänne (fnr 20, ej konserverat vid tiden för rapportens sammanställning). Ett husbyspänne påträffades också i den stora grävningen i kvarteret Humlegården 2006 (Wikström (red) 2008:159). Den brända leran låg ovanpå en större mängd oregelbundet liggande stenar (knr 10). Den brända leran och stenarna utgör sannolikt resterna efter en raserad kupolugn. Det troligaste är att den låg i det nordöstra hörnet i ett hus, som således fortsätter söder- och västerut men med oklara dimensioner.

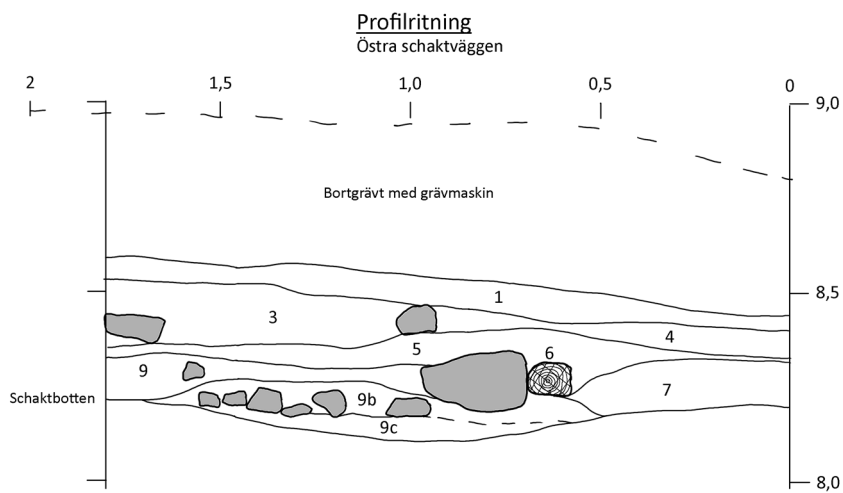
Figur 11  
Profilritning  
av den östra  
schaktväggen.

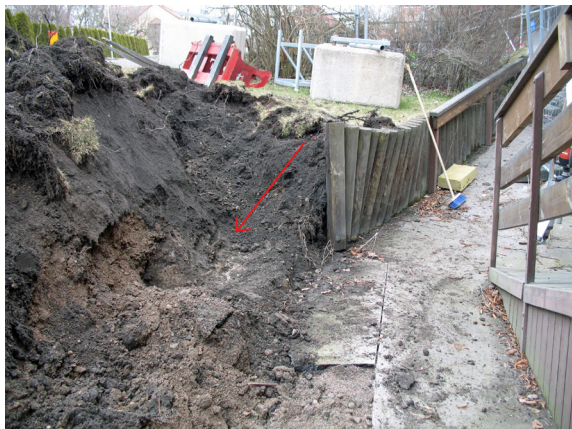
I det nordvästra hörnet av den nya byggnaden och längs den norra gaveln på befintligt hus grävdes den 8 april 2008 för nya stödpelare av betong i slänten upp mot Prästgatan (figur 2, g; figur 13). Delar av ytan omgjordes också till en gårdsyta av sten och betong. Schaktet var drygt 21 meter långt och grävdes längs med en tidigare utgrävd slänt som också utgjorde frischakt runt det hus som byggdes på 1970-talet. Den arkeologiska undersökningen (Douglas & Folin 1978) omfattades dock inte av frischaktet vilket således grävdes utan antikvarisk närvaro. En privatperson som gick förbi när frischaktet grävdes upptäckte då att gravar hade störts.

Vid den nu aktuella schaktningskontrollen påträffades två eller möjligen tre gravar i den blottade schaktväggen. Längre västerut fanns inga gravar men otydliga och diffusa kulturlager. Den västra gränsen för kyrkogården som även tidigare undersökts i Prästgatan 1991-92 (se till exempel Wikström (red) 2008:94 figur 31; Wikström 2008-12-04) kunde därför bekräftas. Inga föremål eller ben togs tillvara.

Figur 13, foto från väster med platsen för graven markerad med pil.

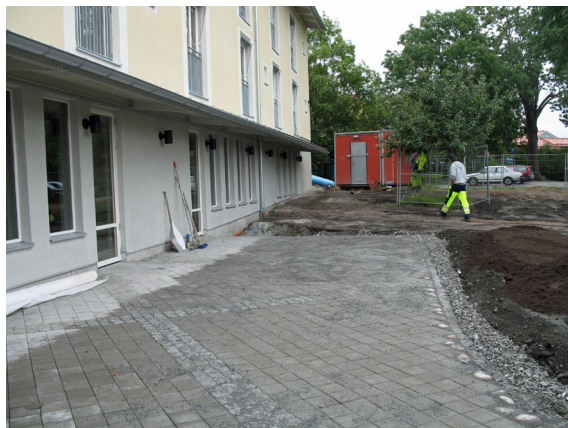
Figur 14, foto från väster.

Inom ett drygt 35 meter långt, 4-5 meter brett och 0,3 meter djupt område schaktades matjorden bort i syfte att grundlägga för en stenlagd altan söder om det nybyggda huset samt för att byta ut utarmad matjord (figur 2, h; figur 14). Närmast huset schaktades också för en slänt för dränering kring huset. Arbetet utfördes 4-5 september 2008 och innebar endast att se till att inga kulturlager kom till skada.

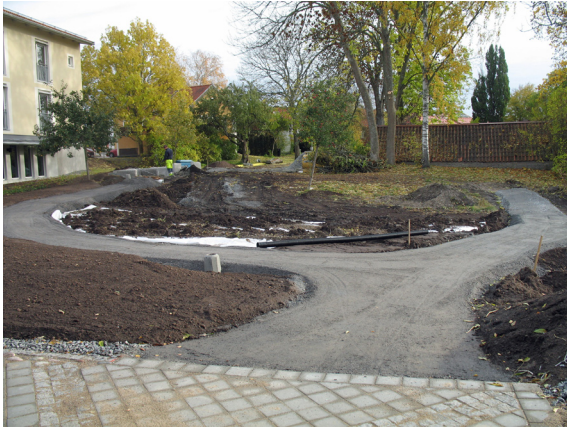
Figur 16, foto från väster.

I de centrala delarna av kvarteret Humlegården schaktades för en 1,8 meter bred gångväg under september till oktober 2008 (figur 2, j, figur 16). Den totala sträckan som berördes var 175 meter. Längs sträckan grävdes matjordslagret bort och ersattes med ett 0,3 meter tjockt lager med grus. Den antikvariska kontrollens syfte var att se till att inga kulturlager kom till skada.

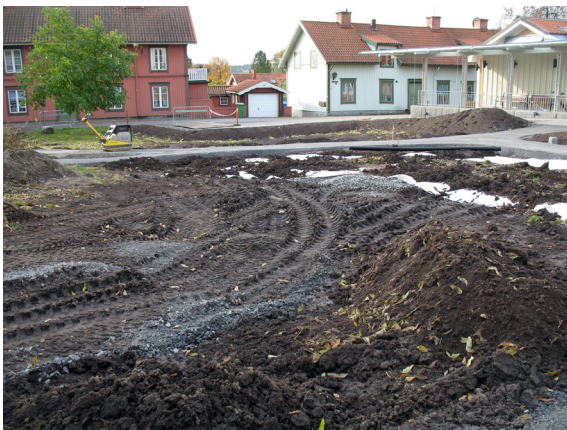
Figur 17, foto från norr.

Inom ett drygt 180 m<sup>2</sup> stort område mellan gångvägarna hade marken drabbats av körskador från en grävmaskin (figur 17). Skadorna uppkom i oktober 2008 som en följd av att marken var uppblött av regn. Området var 15 meter långt och 13 meter brett. Körskadorna hade gått ner till ett djup av mellan 0,2-0,4 meter under markytan ner till berg som inom denna yta ligger mycket grunt. De mycket ytligt liggande kulturlagren inom detta område som framgick av en arkeologisk förundersökning 2005 (schakt 3; Wikström 2005:7) är numer därför helt förstörda.

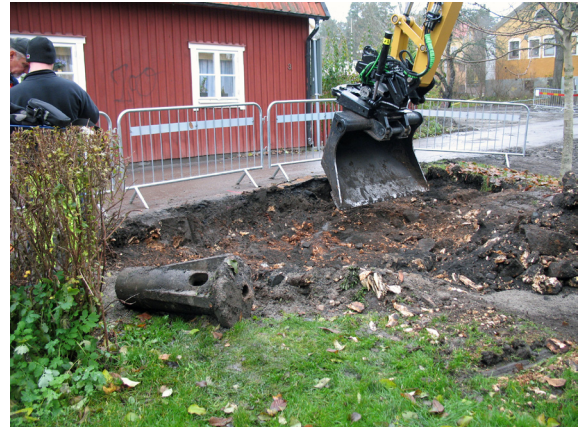
Figur 18, foto från sydöst.

Den 13 november 2008 togs en gammal stubbe bort med grävmaskin (figur 2, k, figur 18). Syftet var att här anlägga en portal av trä in till Trekanten varvid stubben låg i vägen. Schaktet var drygt 6 meter långt, 3 meter brett och högst 0,4 meter djupt. Inga kulturlager berördes.
