**Sigtuna Dominikankonvent  
RAÄ 30, Up, 2009**

**Rapport**  
**Arkeologisk forskningsundersökning**

**Sigtuna Dominikankonvent**  
**RAÄ 30, Up, 2009**

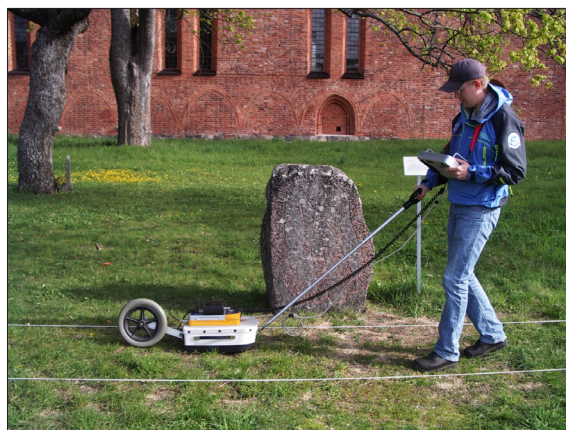
Figur 5  
Georadarundersökning av dominikankonventet i Sigtuna.  
Foto Dario Cianciarulo.

I fallet med undersökningen av dominikankonventet i Sigtuna så användes en 500MHz antenn samt ett X3M system från Malå Geoscience (figur 5). Avståndet mellan de insamlade profilerna var 0,25m. Avståndet mellan de insamlade mätvärdena i gångriktningen var tre centimeter. Databearbetning och filtrering har genomförts med hjälp av programmet REFLEXW 2D/3D.

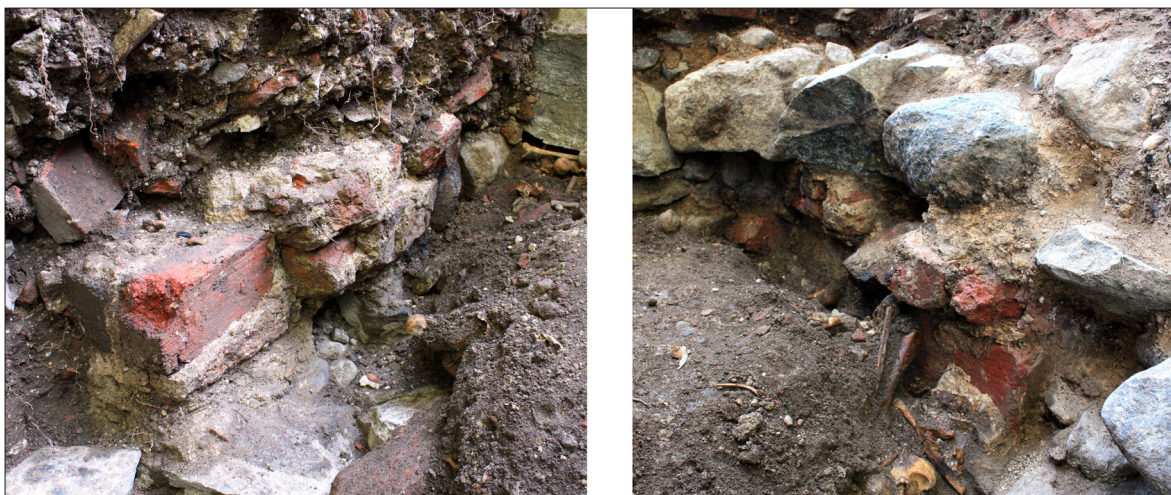
Figur 13

Murverk A. Den vänstra bilden är den norra sektionen och den högra är den södra sektionen.

Murverk A hade ett, möjligen två, bevarade skift med tegelsten i två olika storlekar, den ena varianten 28x13x9 cm stor och den andra med kvadratisk tvärsnitt 9-10x9-10 cm stor med oklar längd. Murverk A hade brutits igenom av den sentida graven vilket innebar att murens tvärsnitt var synlig i både den norra och den södra schaktväggen. Dokumentation försvårades dock av bensamlingen. Den västra väggen utgjordes av kantställda tegelstenar, sannolikt ett rullskift (jmf Andersson & Hildebrand 1988: 54). I den norra profilen framkom två kantställda tegelstenar på rad (figur 13 vänster) och i den södra profilen var endast en kantställd tegelsten synlig (figur 13 höger). Innanför dessa syntes ett mindre antal oregelbundet lagda tegelstenar med kvadratisk tvärsnitt som låg inbäddade i kalkbruk (lager 10 figur 10). Den östra väggen var inte synlig i vare sig den norra eller den södra profilen. Tegelstenarna vilade på ett 0,12-0,14 meter tjockt lager med kalkbruk blandat med krossat tegel som i sin tur låg på några 0,3-0,5 meter stora och något platta granitstenar som bara delvis var synliga under ben-

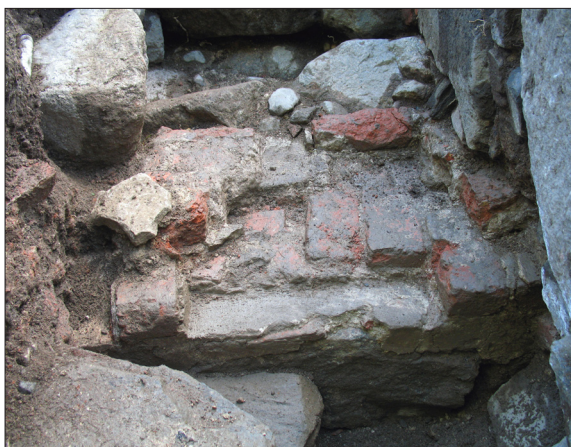
Figur 14

Murverk B från väster.

Murverk B hade också två bevarade skift med tegelstenar men i tre olika storlekar, 28x13x9 cm, 9-10x9-10 cm och slutligen platta 2,5 cm tjocka och 17 cm breda tegelstenar med oklar längd. De platta tegelstenarna låg inbäddade i kalkbruk (lager 9 figur 9 och 10) och låg underst av tegelstenarna dikt an mot en mycket stor tuktad gråsten med jämnt huggen framsida men ojämn ovansida. De exakta måtten på tegelstenarna kunde inte fastställas, men de har sannolikt använts som utjämningskift (ibid 1988: 54-56) för ovanliggande tegelmurverk. Vilket förband som använts i murverket är oklart men tegelstenarnas placering i den västra väggen tyder på munkförband. Strax under den södra schaktväggen finns en tegelsten med kortsidan utåt, en kopp, följt av endast avtrycken efter sannolikt två tegelstenar

med långsidan utåt, löpare, och slutgiltigt ytterligare en kopp (figur 14). Den östra väggen var inte lika tydlig. Vid den södra schaktväggen fanns en löpare, därefter avtrycket efter en tegelsten sannolikt i kopp och slutligen ytterligare en löpare.

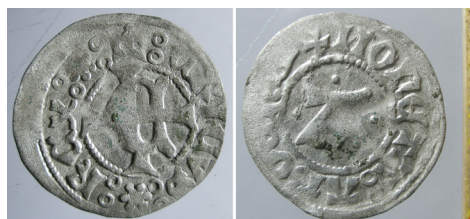
Figur 15  
Mynt fnr 1, Erik av Pommern 1396-1439. Åbo. Abo. 0,83 g. Ej skalenlig, mm-skala till höger i bild.

I den östra delen av schaktet strax under ett raseringslager (lager 3, se nedan) och upp mot ett av granitblocken i murverk C påträffades ett mycket tunt kollager (lager 15) och fragmentariska brända trärester som kan vara en brand i samband med rivningen av konventet. Under kollagret och direkt ovanpå lager 8 och murverk B fanns ett drygt 0,15 meter tjockt lager med jordblandad lera (lager 14, varken kollagret eller lerlagret finns med på sektionsritningarna eller planritningarna). I lager 14 påträffades ett mynt (fnr 1; figur 15) med valören abo som är präglat i Åbo på 1410/20-talet under Erik av Pommerns regeringstid (bestämning av

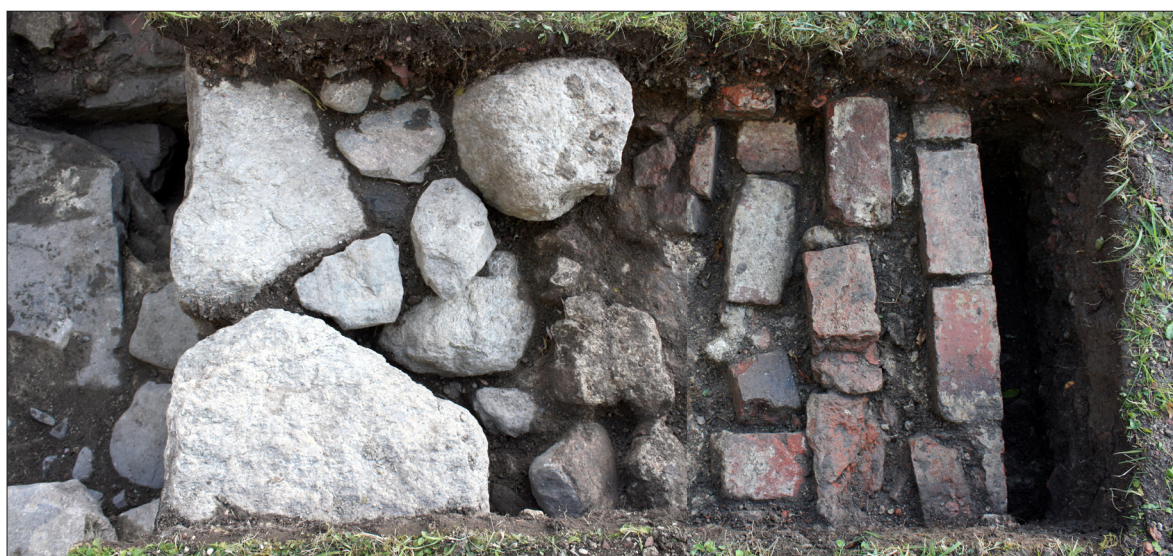
Figur 16

Vy över murverk C sammansatt av två fotografier.

bestod av en yttre del mot norr som var uppbyggd av större, tuktade 1,0–1,2 meter långa och 0,6 meter höga granitblock i ett skift med ett undre avjämnings-skift bestående av plana mindre granitstenar samt skolsten mellan blocken (figur 9 och 17; jmf Andersson & Hildebrand 1988: 39–40). Den södra inre delen var uppbyggd av tegelstenar i två eller tre skift, vilken utgör korsgångens innervägg. Denna del frilades inte och det är därför oklart hur djupt ner en eventuell golvnivå ligger och hur många skift tegelsten som kvarstår. Murverket är mycket kraftigt och brett vilket tyder på att den har haft en takbärande funktion. Sannolikt har korsgången legat inbäddad i längorna och utgjort yttermur till en tvåvåningsbyggnad. Tegelmurverk B och sannolikt även tegelmurverk A fortsatte in under murverk C, vilket tyder på att konventets planform har förändrats och i stor utsträckning byggts om. När detta skedde är oklar men sannolikt någon gång under 1300- eller 1400-talet.

Jonssons rapport daterad november 1953, finns även på en ritning) där den dokumenterades som 1,75 meter bred (figur 8, 9 och 16). Detta murverk tillsammans med murverk D var utgångspunkten för var forskningsgrävningen skulle placeras. Schaktet placerades ursprungligen strax norr om muren, men under pågående arbete beslutades att även ett 2 meter långt och 1 meter brett schakt skulle grävas tvärs över denna mur i syfte att avgöra dess utseende och bredd. Konstruktionen är ovanlig. Den

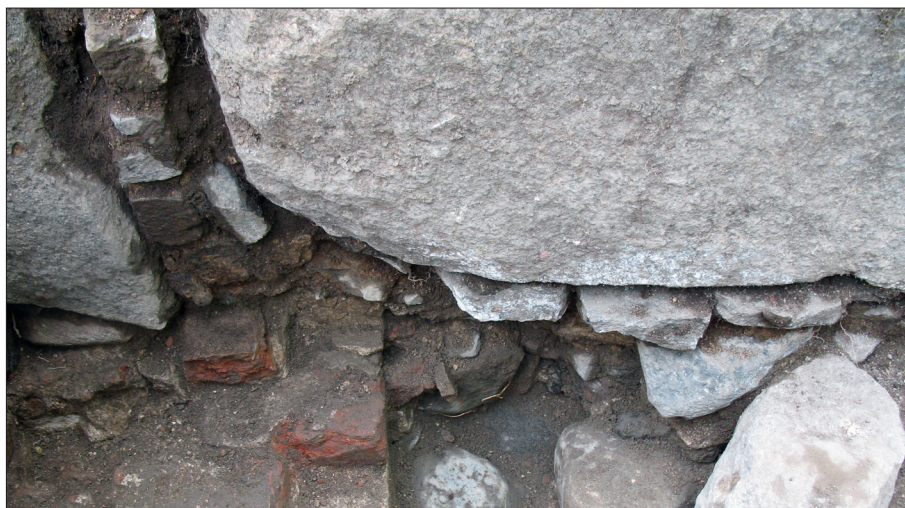
Figur 17  
Närbild på skolstenar  
och utjämningskift i  
murverk C vid 2 meter.

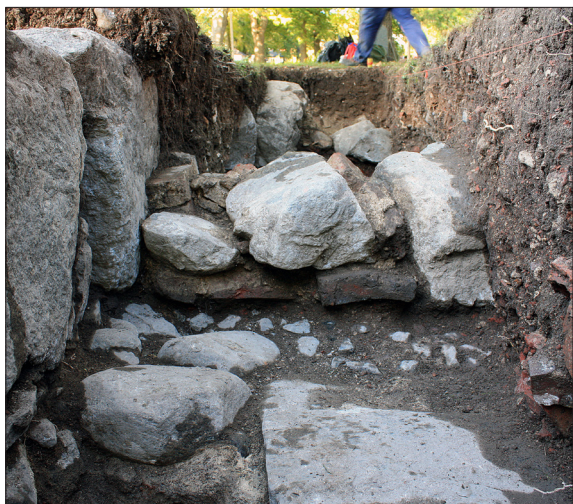
Figur 18  
Förhållandet mellan murverk C och D, från öster.

klostergården (figur 18). Några av tegelstenarna förefaller vara felbrända och kasserade. I den södra delen påträffades också ett profiltegel. Muren var lagd med stötfog mot ett av granitblocken i murverk C. Murverk D är således yngre än både klostergården och murverk C. Den mest sannolika tolkningen är att det som återstår av murverket är fyllningen i en skalmur till ett lavatorium.

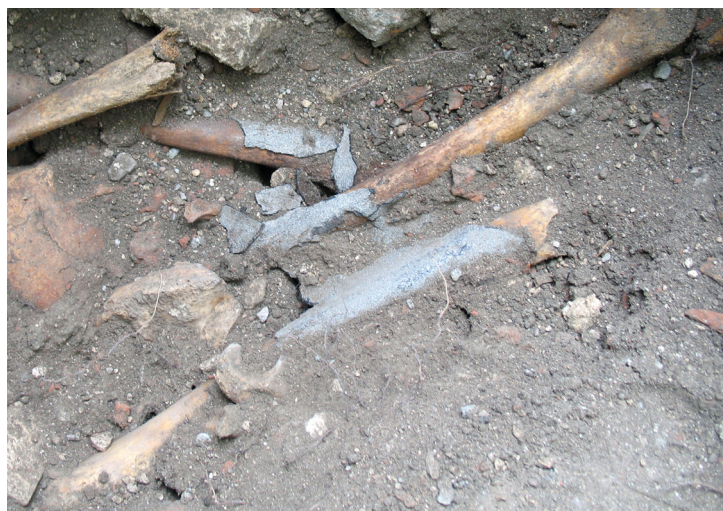
Figur 19  
Takpapp av asfalt täckte delar av benen i bensamlingen.

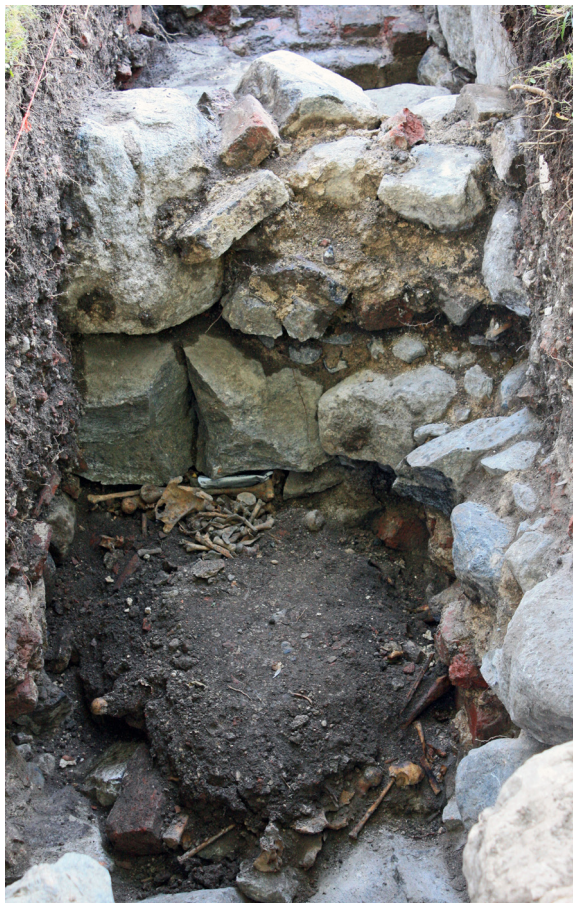
Figur 20  
Bensamlingen i förhållande till murverk D, från väster.
