Rapport Arkeologisk förundersökning

**Slaktaren 5/Laurentii gränd  
Sigtuna, Uppland  
1999**

Anders Wikström

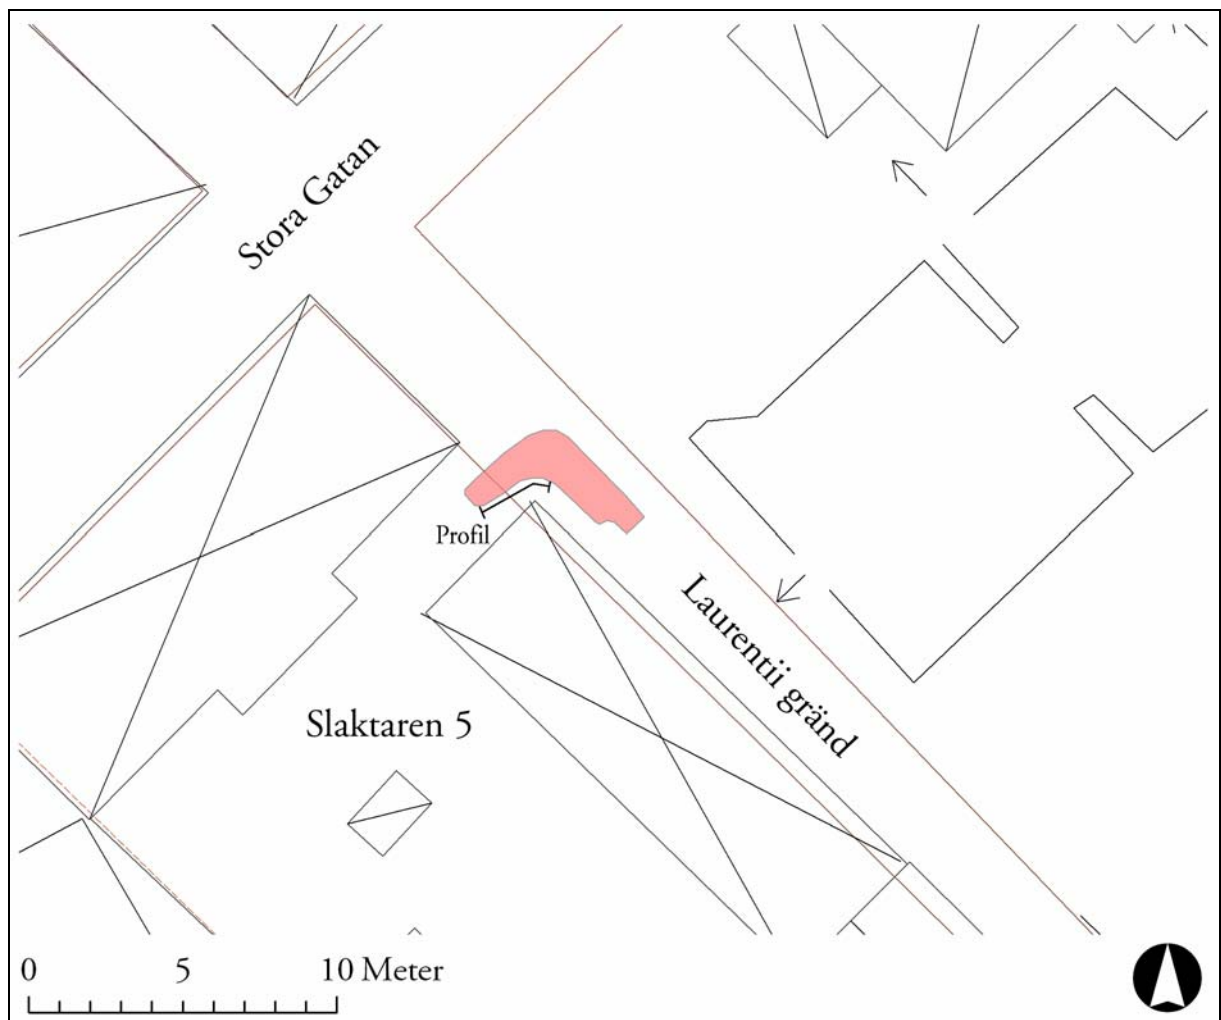
Figur 1

Schaktplan för den arkeologiska undersökningen i Slaktaren 5 och Laurentii gränd.

I samband med en reparation av en avloppsledning utförde Sigtuna Museers Uppdrags Verksamhet en arkeologisk förundersökning. Syftet med förundersökningen att se till att inga kulturlager förstördes vid schaktningsarbetet samt att rita profil och en planritning över ostörda kulturlager och störningar. Största delen av schaktet var placerat i S:t Laurentii gränd. Resterande delen av schaktet fortsatte i rät vinkel in i kvarteret Slaktaren 5 (figur 1).

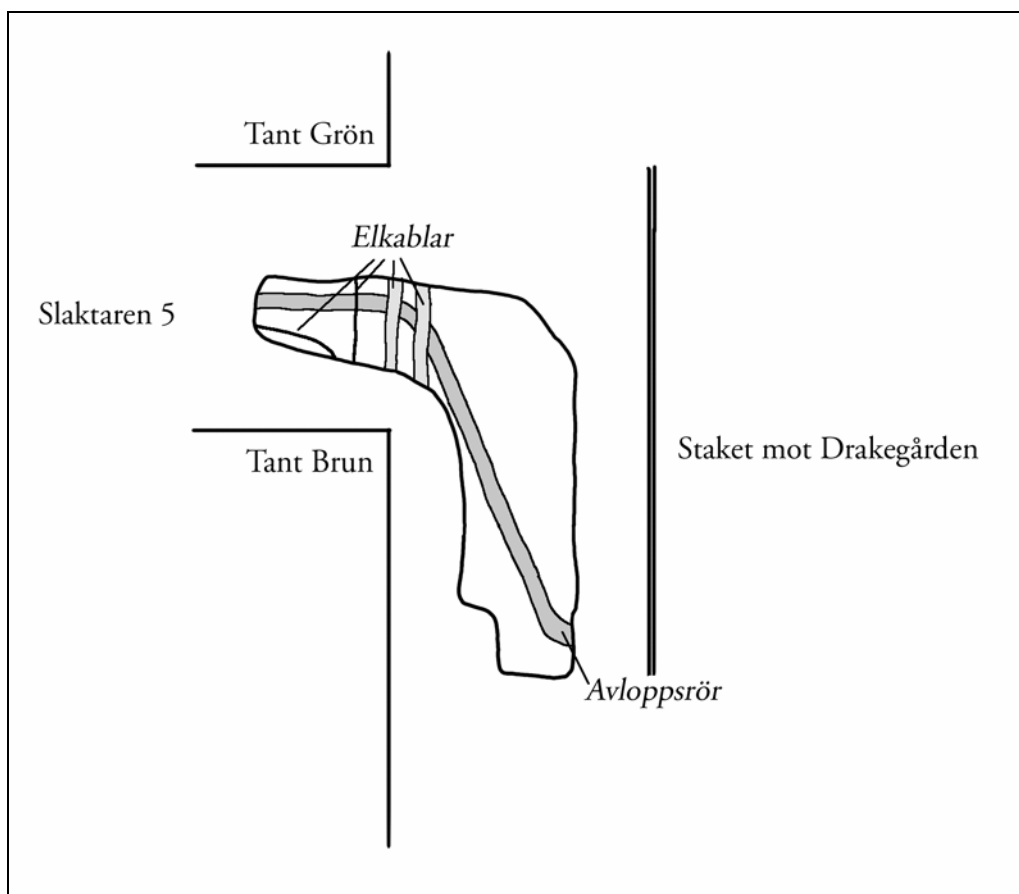
*Figur 2*  
*Detaljerad schaktkarta som visar alla störningar inom schaktet.*

Schaktet var drygt 7 meter långt, 1 meter brett och mellan 1-1,5 meter djupt och berörde endast en smal sträng av orörda kulturlager i mitten av schaktet i S:t Laurentii gränd. En profil ritades i den södra delen av schaktet i Slaktaren 5 (figur 3). I profilen fanns stenar och trärester, som troligtvis utgör en träsyll och en syllstensrad till två tidsmässigt skilda hus. Mellan stenarna och träsyllan fanns ett lergolv (lager 18) som fortsatte in på tomten. Ett flertal ask- och brandlager kunde också konstateras. Dessa utgör förmodligen resterna efter härदार eller möjligen vägg/tak som brunnit och rasat in. Resterande delar av schaktet var störda i sådan omfattning att några kulturlager ej kunde iakttagas i schaktväggarna (figur 2). Inga fynd tillvaratogs.

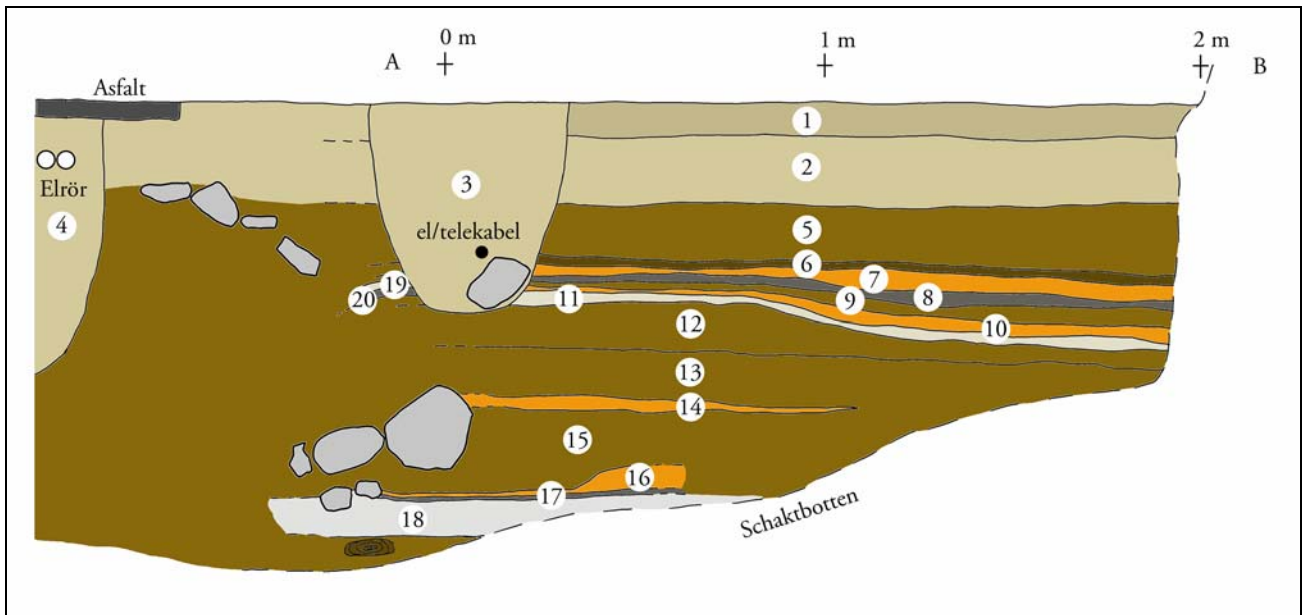
Figur 3  
 Profilritning

1. Grusplan
2. Bärlager bestående av grus och lera
3. Modern nedgrävning för el- eller telekabel
4. Modern nedgrävning för elkablar
5. Brunt kulturlager som innehöll enstaka djurben
6. Lager som innehöll mycket trärester
7. Röd- orangefärgat lager med aska och sand, sannolikt brandlager
8. Kollager
9. Brunt kulturlager
10. Rödfärgat lager med mycket sand, sannolikt brandlager
11. Vitt mot brunvitt lager med nästan enbart aska
12. Brunt kulturlager
13. Som lager 12, men vissa små nyansskillnader
14. Rödfärgat lager med aska, sannolikt brandlager
15. Brunt kulturlager
16. Rödfärgat lager med aska och lera, sannolikt brandlager
17. Lager med mycket kol och sot
18. Lergolvlager, sannolikt lergolv
19. Lager med aska och sand
20. Kollager
