Rapport Arkeologisk förundersökning  
(schaktkontroll)

Trekanten  
Sigtuna, Uppland  
2008

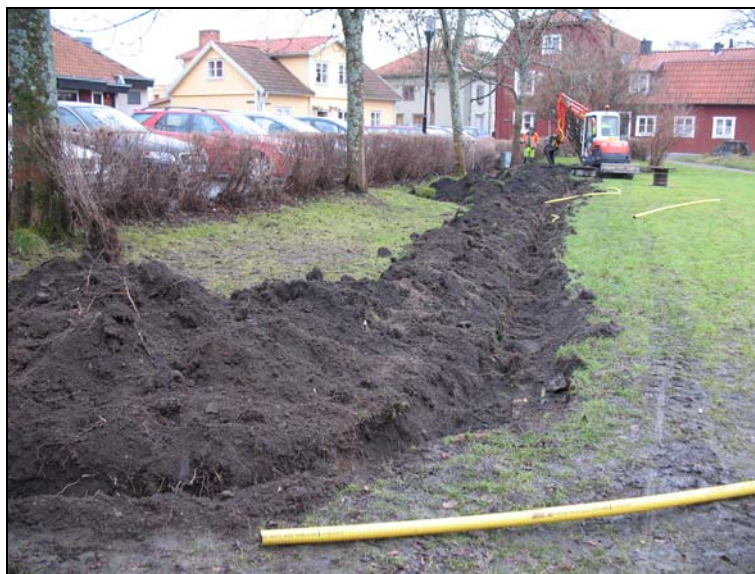
*Fotografiet visar schaktets placering i kvarteret Trekanten.  
Bilden är tagen från öster.*

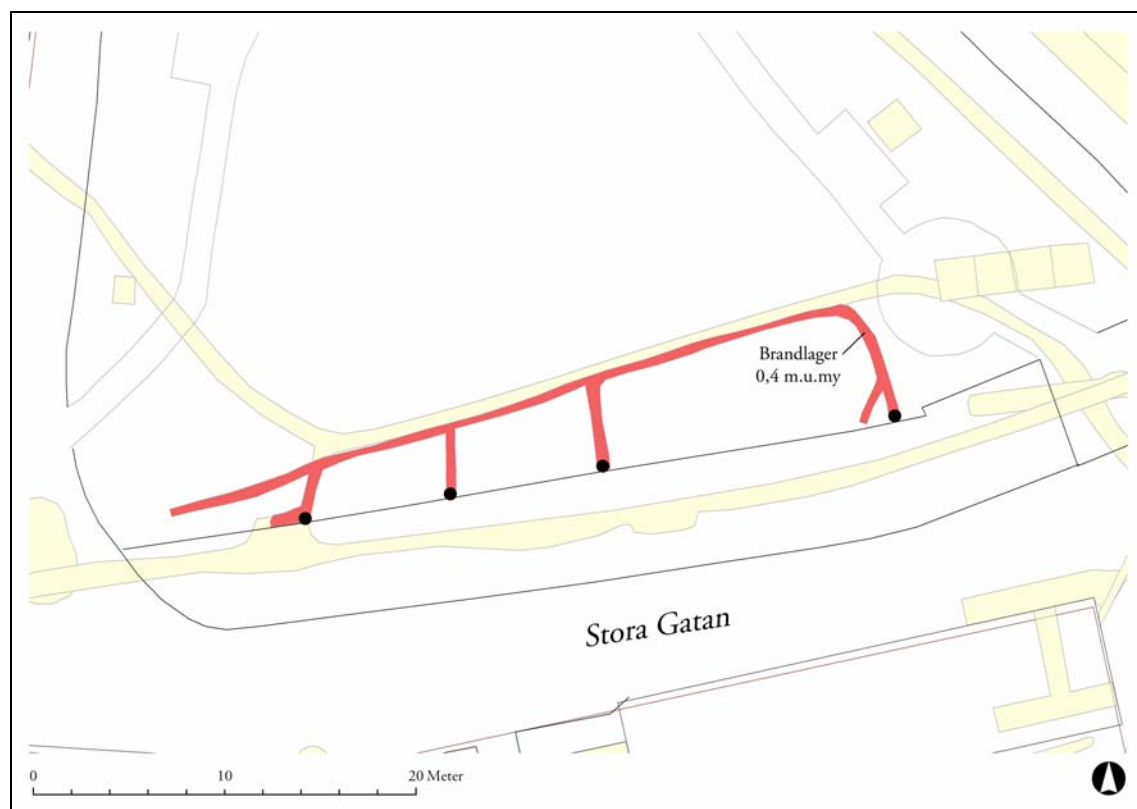
*Figur 1*

Schaktet var drygt 50 meter långt, 0,4-0,5 meter brett och ca 0,4 meter djupt. Där belysningsstolparna placerades var schaktet 0,7 meter djupt. Delar av schaktet grävdes i befintliga ledningsschakt (figur 1). Mot botten av schaktet i den östra delen framkom ett rödbränt lager, som sannolikt är rester efter ett bränt torvtak. Det låg 0,4 meter under markytan. I övrigt berördes inga medeltida kulturlager av ingreppet och inga fynd tillvaratogs.

*Planritning över det undersökta schaktet i kvarteret Trekanten, Sigtuna*
