## Fas 4, 1050 till 1075

## Tomter och hus i fas 4a

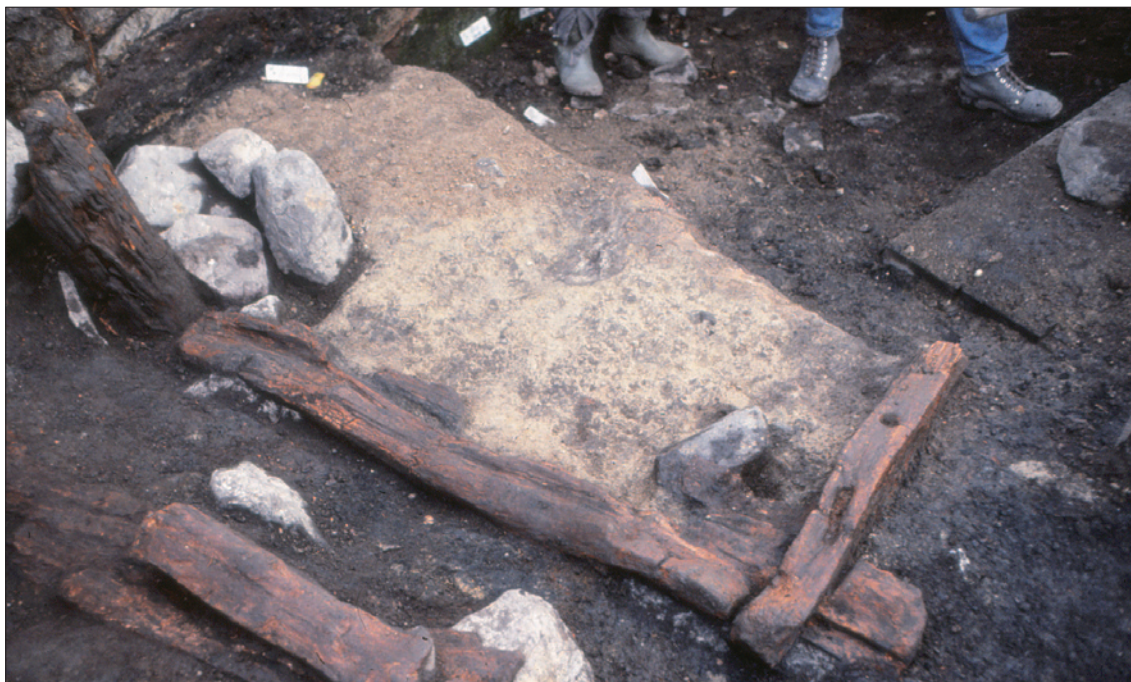
Figur 55. Norra hörnet av slätverksbuset 206 på tomt IV från norr, fas 4, med sitt tydliga lergolv. Ingången närmast t.v.

Ett ramverkshus med flätverk på bilade syllstockar med rektangulärt tvärsnitt, med syllramen lagd direkt på brandlagret efter föregående hus. Ingen stensyll fanns men en hörnsten i norr samt en sten under en tapp för dörrstolpe i nordöstra

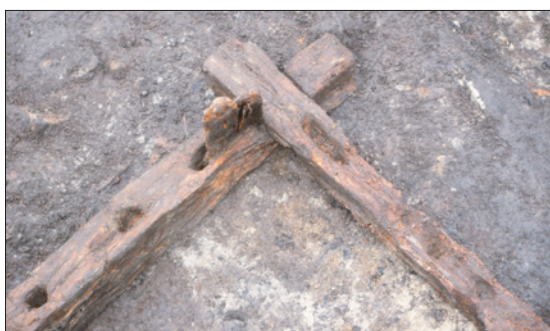
Figur 56. Den västra knuten i slätverksbuset 206 från öst. Träramen ligger direkt på marken utan underliggande stensyll. Notera hålen för slätverkskonstruktionen och de anslånga tapphålerna för det stående ramverket.

syllen. Där fanns också en tröskelstock. I sydväst, nordväst och nordost fanns syllstockar som bildade två bevarade hörn, med runda hål för flätverksstörar och avlånga tapphål för hörnstolpar i hörnen. Den nordvästra syllen var ca 8 cm bred och ca 8 cm hög - senare uppmätning av konserverade sylldelar har visat 6-7 cm (Rosberg 2009:30ff). Tröskelstocken i nordost var bredare än syllstockarna, ca 18 cm. Störhålets diam i den nordöstra syllen var 3-3,5 cm och de var borrade med ett avstånd av 13-18 cm. Syllarna var förenade i hörnen med huggna urtag och bladade halvt i halvt utan dymlingar. Tapphålen för hörnstolparna i den nordvästra syllen var ca 2,5x10 cm stora. Golvet bestod fläckvis av lera och fläckvis av grus och sand. I huset fanns en ca 0,5 m vid och ca 0,2 m djup grop, fylld med kol, tolkad som en kolbinge.

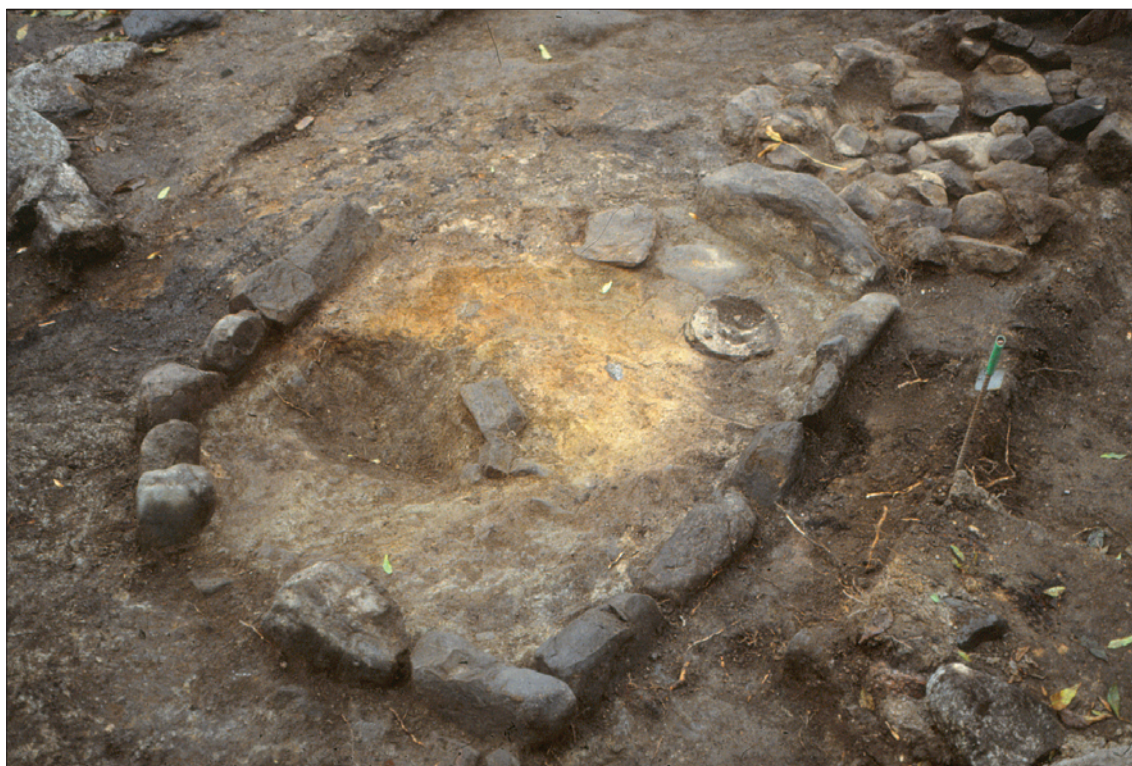
*Figur 61. Mitthärden i hus 51, tomt II fas 5 från väster. I det södra hörnet står en glödkruka som togs in som preparat.*

stenar. I sydväst var de större syllstenarna lagda med stenar av mindre storlek mellan sig. Parställda stolphål i husets norra del. Lergolv och ca 1,8x1,4 m stor rektangulär mitthärd med en glödkruka stående i dess södra hörn. Övervägande lerbotten i härden. I sydväst var huset stört av en senare nedgrävning. Huset har brunnit, bränd torv täckte det södra syllhörnet i profil 6, lager 11.

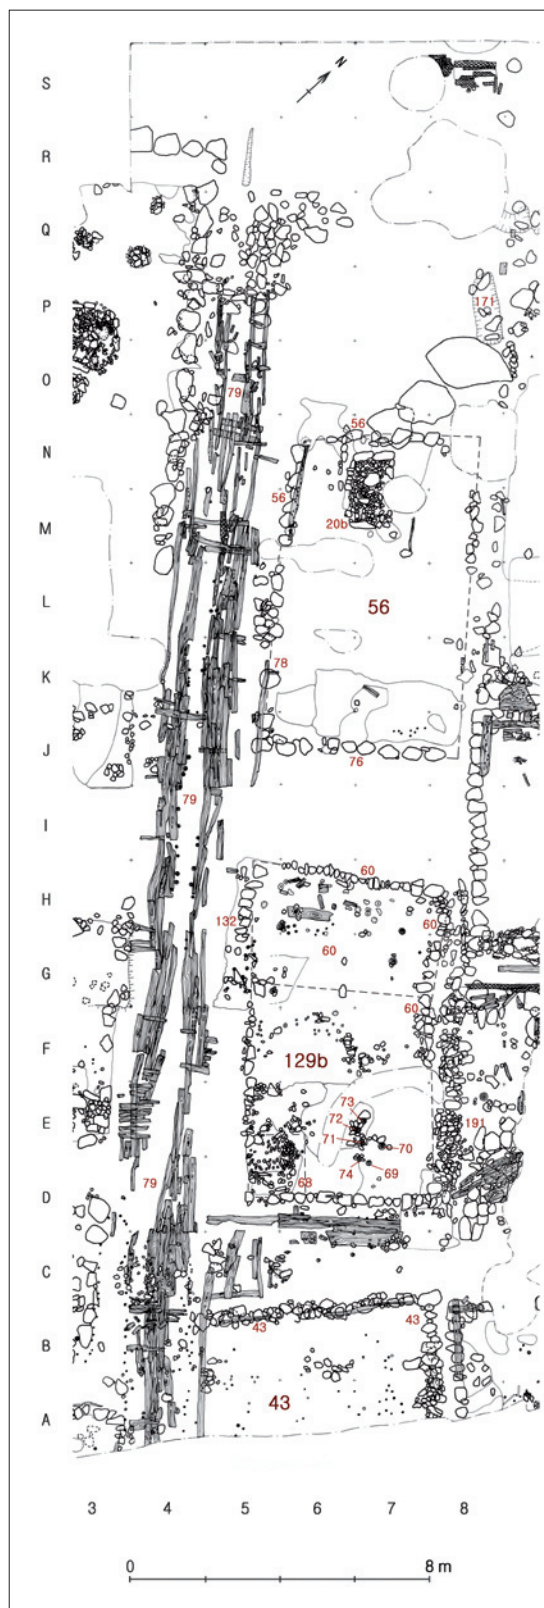
Figur 62. Tomt III i fas 5.

A 72 Stolpe m skoning  
 A 73 Stolpe m skoning  
 A 74 Stolpe m skoning  
 A 129 Syllstensrader + lergolv  
 A 132 Syllstensrad

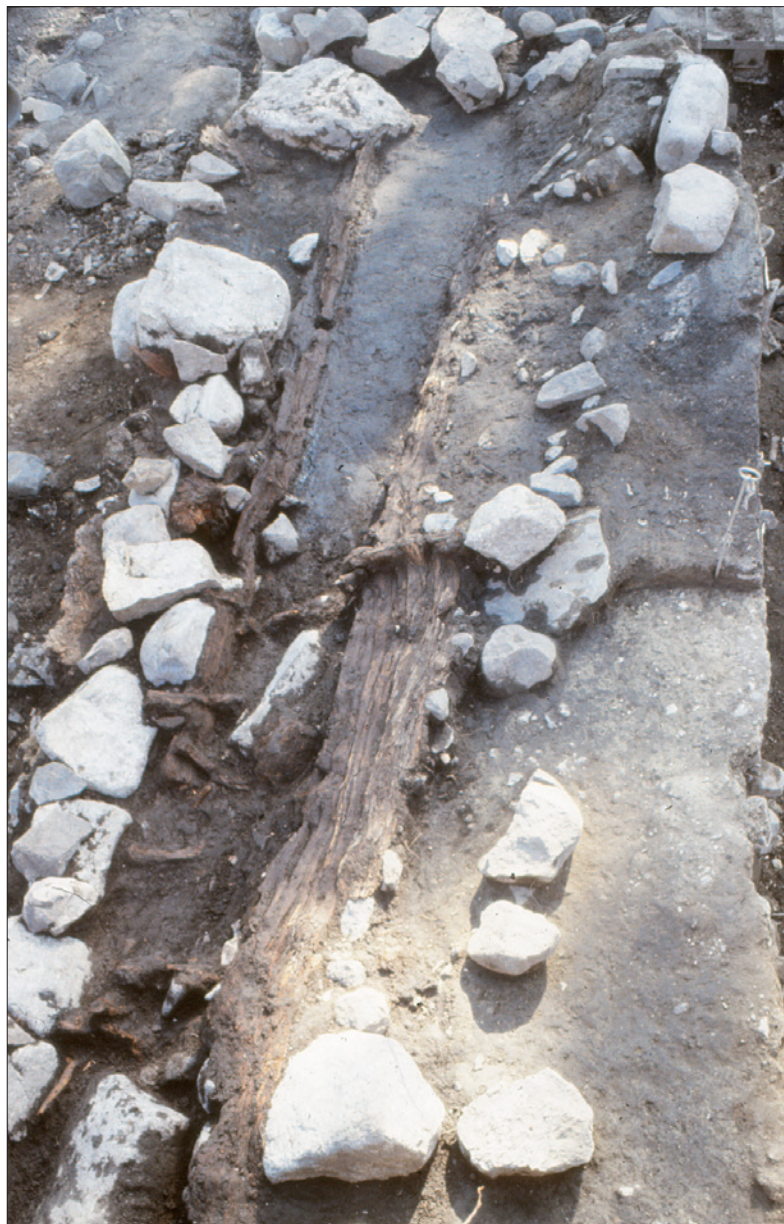
Figur 64. Den träklädda rännan A 246 i utrymmet mellan husen 187a och 195cd på tomt IV, fas 5.

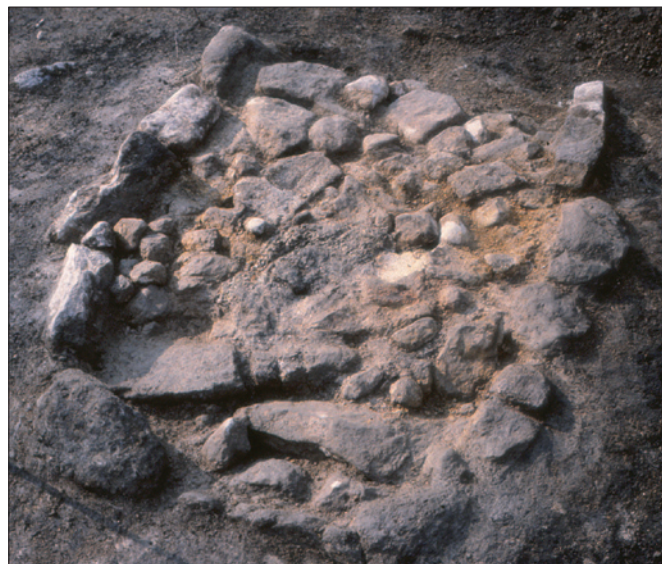
Figur 65. Mitthärden A 173 i hus 195cd på tomt IV från sydost, fas 5. Golvhärden är byggd med en bårdplatta inom en ram av stenar stående på kant.

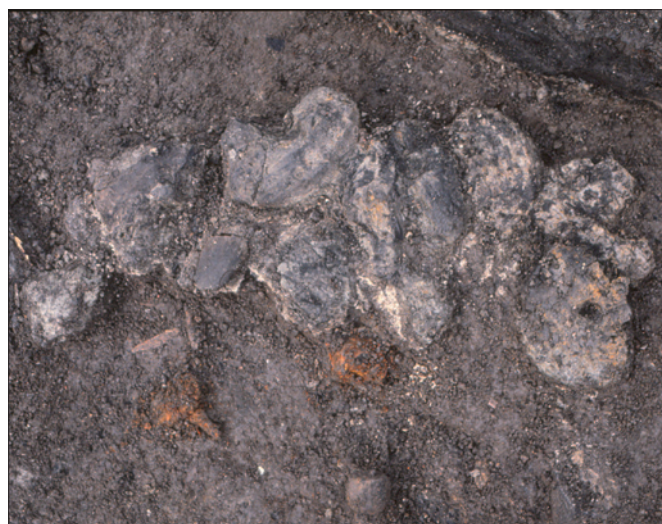
Figur 66. 16 delvis brända vävtyngder, förkolnat trä och två spikar på golvet i hus 195cd.

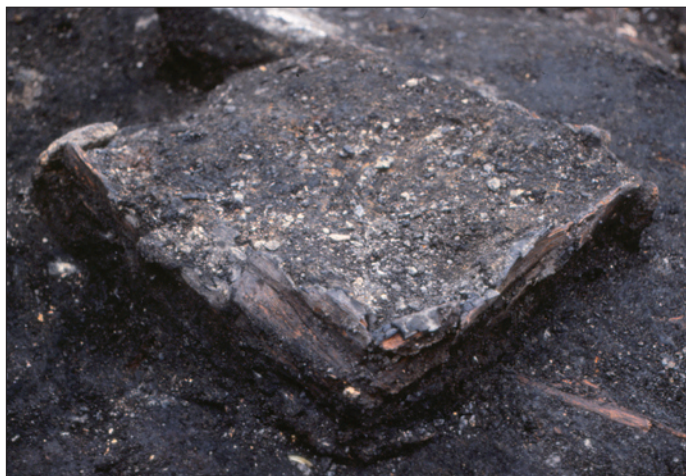
Figur 68. Anläggning A 286 i smedjan 315 på tomt V, fas 5. Träramen innehöll kol, aska och järn, men förefaller med sina 0,35 x 0,45 m vara snålt tilltagen för att tolkas som en pallässja. Foto från nordöst.

Ett hus med två stora hörnstenar i det västra hörnet, fragmentarisk syll i nordväst. Golvet bestod av homogen jord. I sydvästra delen fanns en lerskodd nedgrävning i golvet. Delar ur A 286 i fas 6 har förts ned till huset under fastolkningsarbetet, en 0,35x0,45 m stor lådformad träkonstruktion i golvet i ruta B12 fylld med kol, aska och sot samt ett fragment keramisk gjutform och en järnklump, samt en drygt 4 m lång träram av kantställda plankor som

avgränsade ett 0,1 m tjockt lager smidesslagg och järnklumpar. Ett nedfallet torvtak täckte den nordvästra halvan av anläggningen.

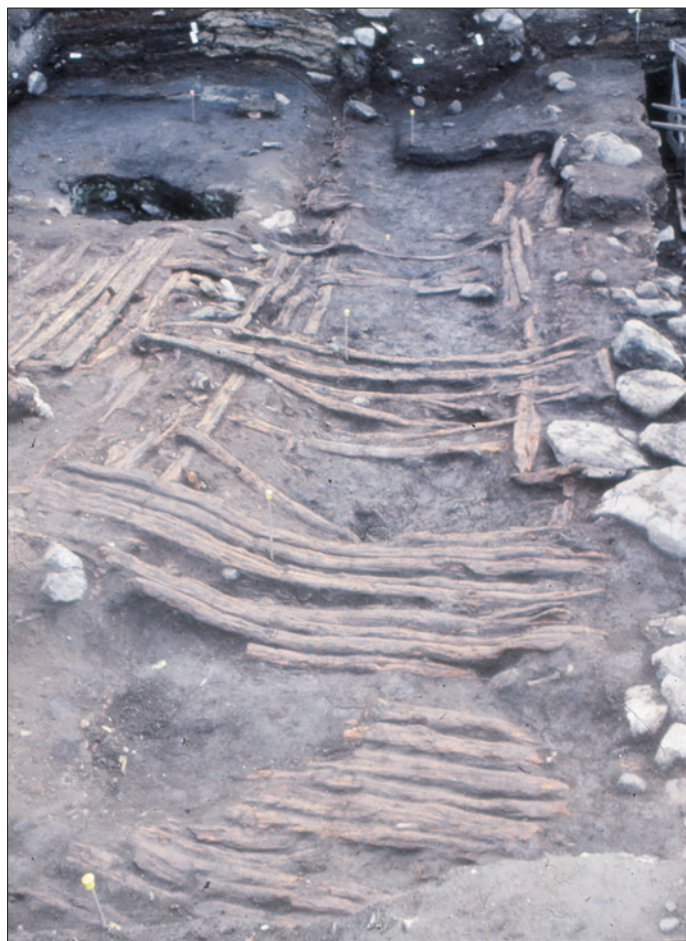
Figur 69. Kavelbro A 304 i passage III mot sydost. Till vänster ett parti av kavelbroläggningen i tvärpassagen mot nordost på tomt V, fas 5.

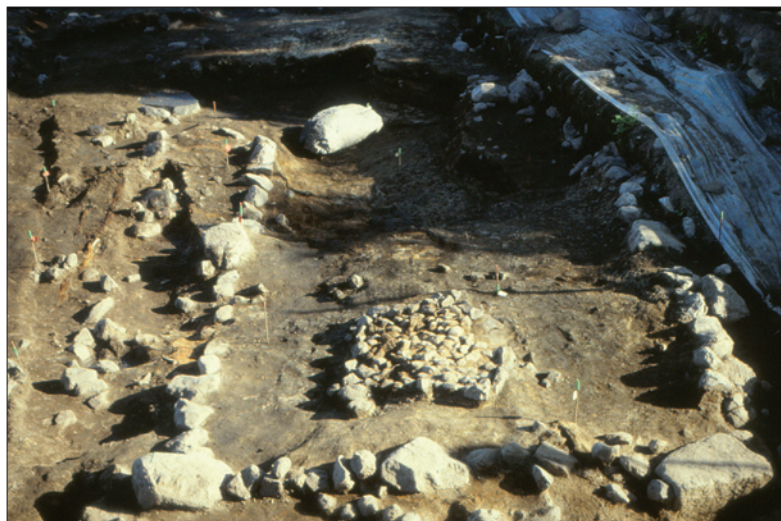
Figur 74. Resterna efter det sannolika skiftesverksket hus 32a med sina kraftiga hörn- och mellanstenar. Foto från norr.

Ett ramverkshus med skiftesverk. Stensyll i nordväst, sydväst och nordost av 0,3-0,7 m stora stenar, med kraftiga hörnstenar och mellanstenar för mellanstolpar i vägglinjerna. I husets norra del låg en tvärgående stock som kan utgöra ett nedfallet tvärband från den bärande

konstruktionen. Strax sydost om denna fanns ett stolphål, A 33. Huset hade lergolv och en stor rektangulär mitthärd i norr; en stenpackning av decimeterstora stenar inramad av större stenar, ca 0,2 m stora. Under stenpackningen låg större flata stenar, upp till 0,55 m stora. I sydost var huset stört av en större sentida nedgrävning.

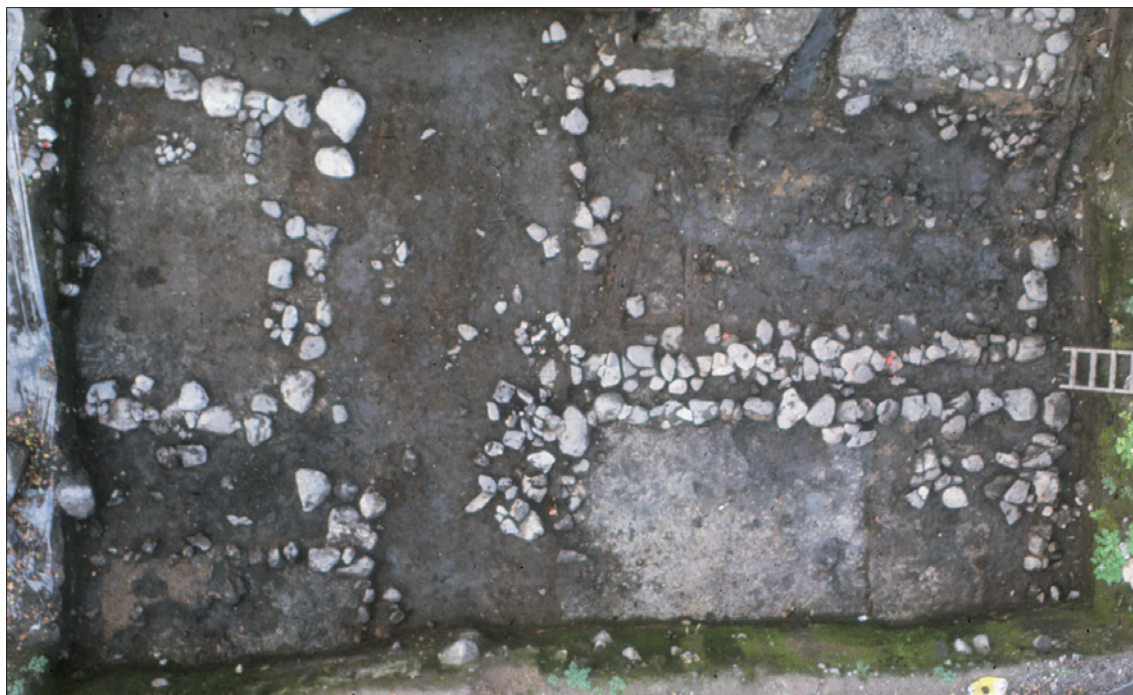
*Figur 75. Till vänster den markerade stensyllen tillhörande hus 318, fas 5 och 6, samt ett hörn av en bod utan nr, fas 6. I mitten träbeläggning från fas 5 och närmast profilen syllen till hus 42, fas 6.*

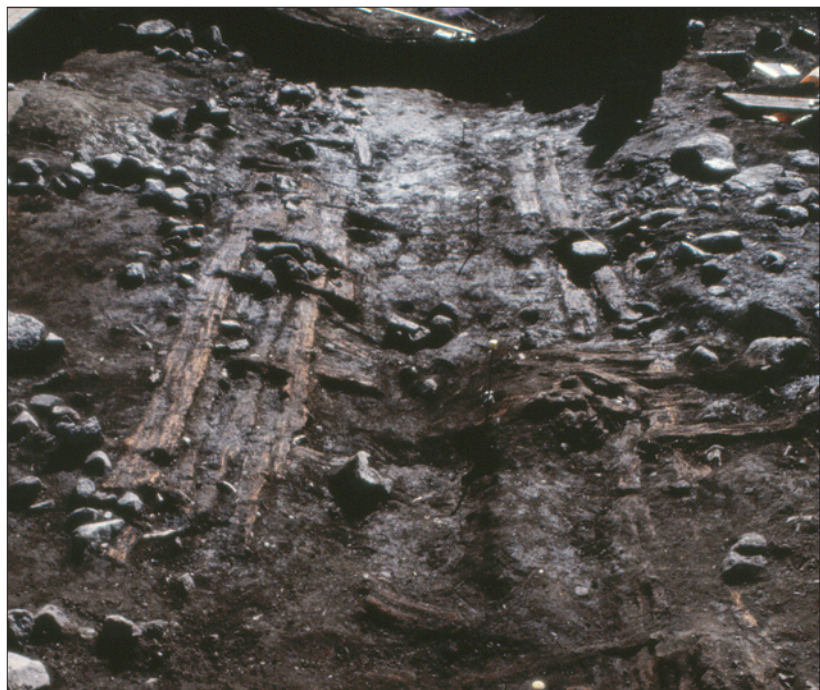
Figur 78. Kavelbron A 270 i passage III, faserna 5 och 6.  
Foto från norr.
