## Huvudfas III - Fas 7, 1125 till 1175

## Tomter och hus i fas 7a

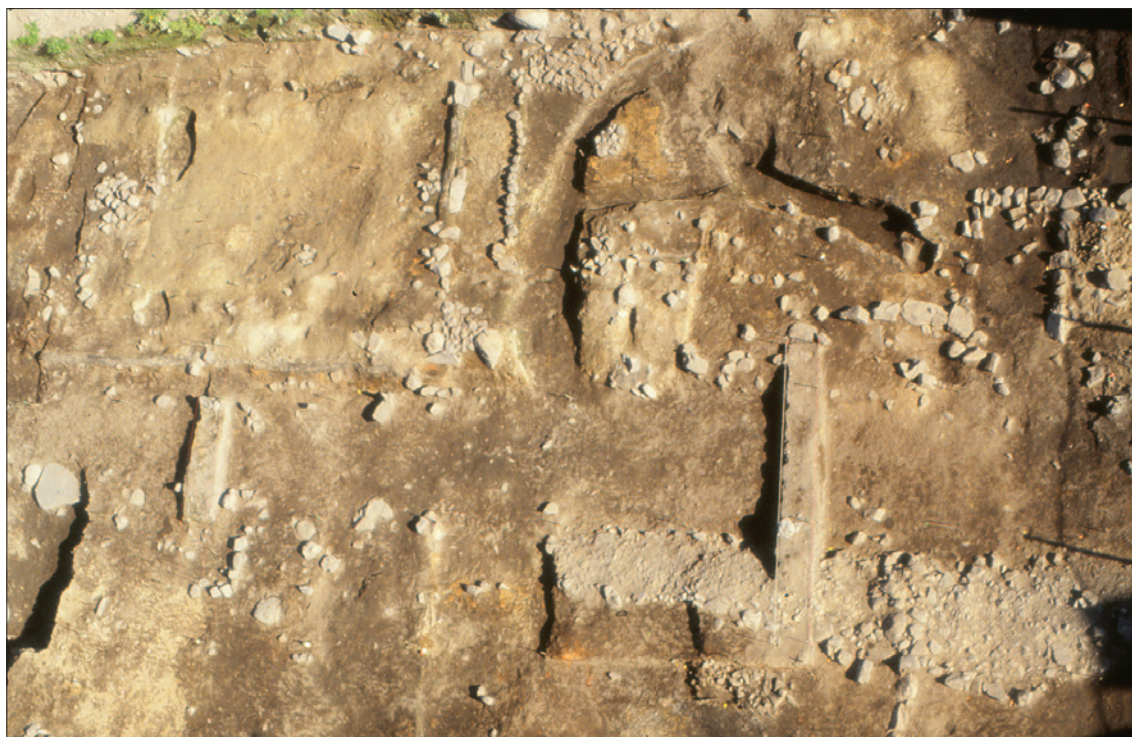
*Figur 86. Delar av tomterna II och III, fas 7. Lufoto från sydväst. Hus 24 med hörnhärd och sin klena sydöstra syllstensrad i bildens övre vänstra kvadrant. Längst till höger ässjan/proberingsugnen A 34 och stenläggningen A 36 i det nedre högra hörnet.*

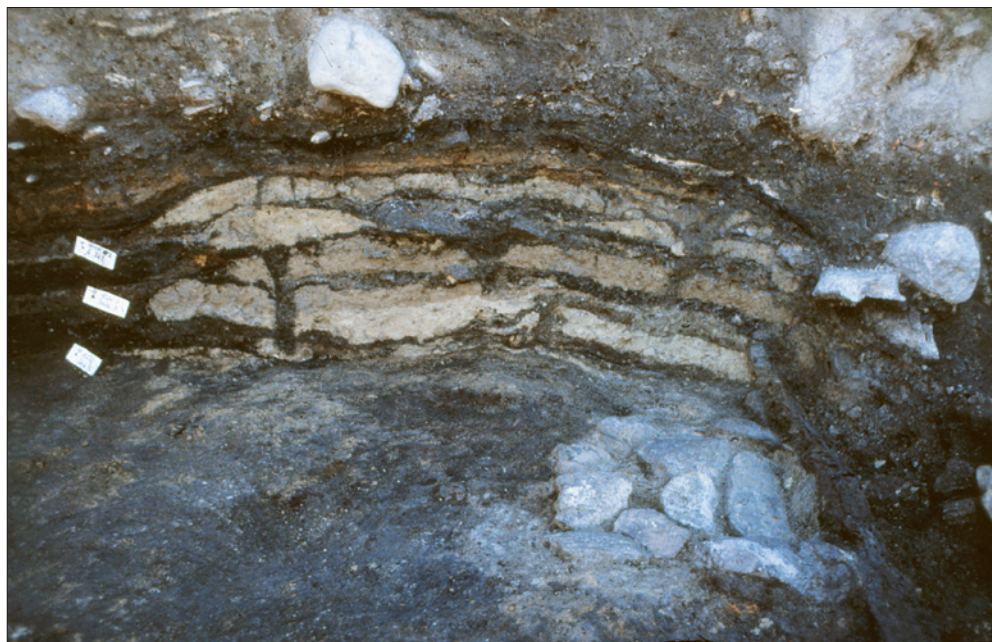
*Figur 90. Den framrensade bårdplattan i boden 272, fas 7a, samt profil av bårdplatsen med bårdlager tillhörande 272 samt bodarna 267 i fas 7b och 263 i fas 7c. Alla bodarna var kombinerade smedjor och kammakerier. Foto från norr.*

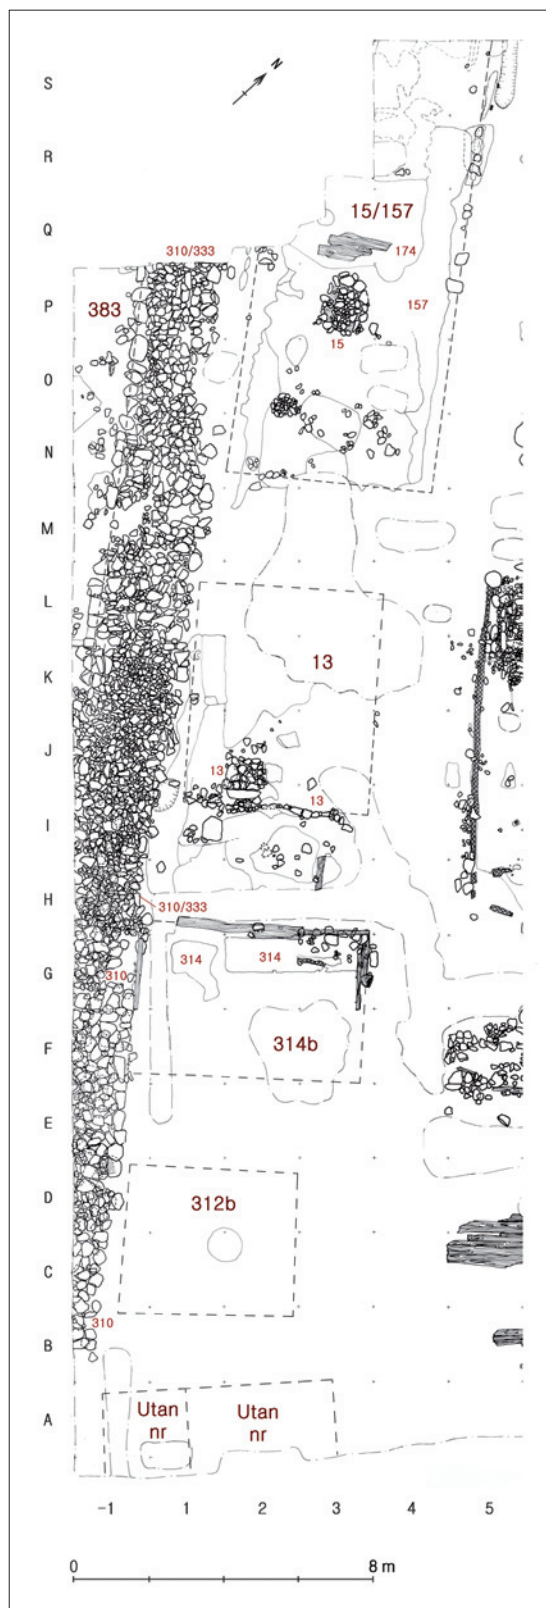
Figur 94. Tomt I & II i fas 8.

Den nordöstra delen av en hypotetisk dubbelbod, enligt fasrapport tolkad utifrån profilager.

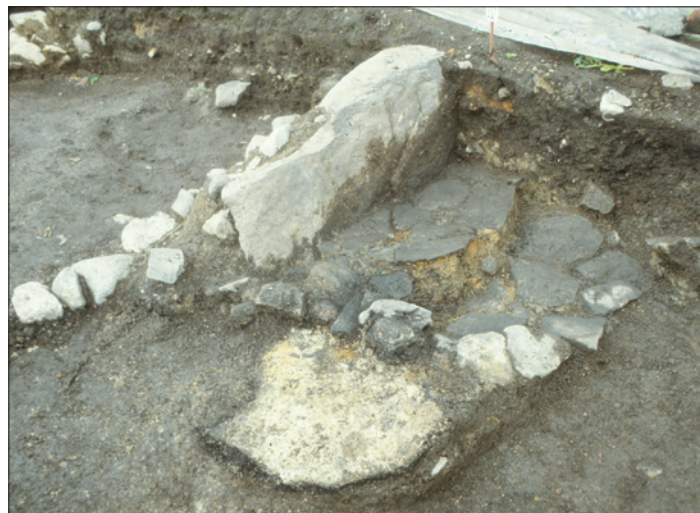
*Figur 95. Hörnhärden till hus 13 på tomt II sedd från norr med sin kraftiga reflektorsten närmast den sydöstra väggen. Fas 8.*

En syllstensrad i sydost och en härd med en större avlång sten ställd som reflektor närmast vägglinjen. I tvärpassagen sydost om huset, i anslutning till den sydöstra syllstensraden och över ytan i rutorna H2-3 och I2-3, fanns ett avsatt hornavfallslager med flera kamfragment. Huset har brunnit.

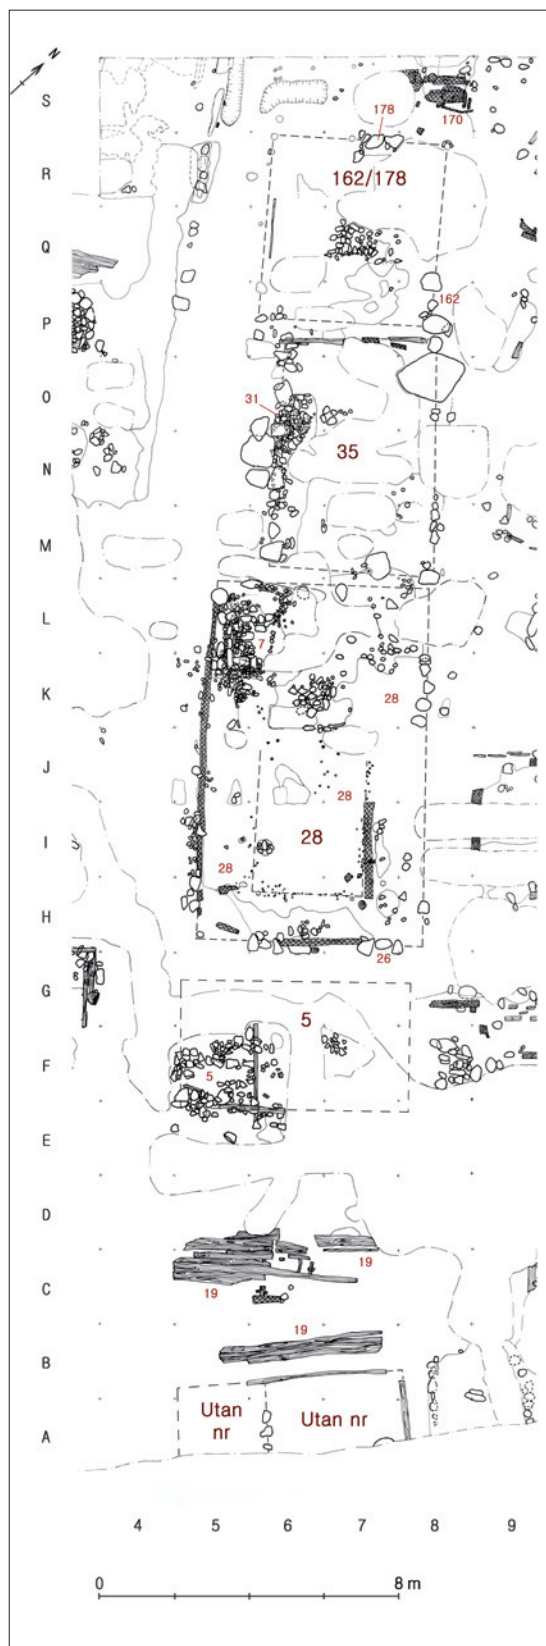
Figur 96. Tomt III i fas 8.

Husrest bestående av syllstock med stenar och en yta av gult grus. Huset har brunnit, bevarat trä var förkolnat. Anläggningen var starkt störd av sentida nedgrävningar, varför husets exakta utbredning inte kan avgöras.

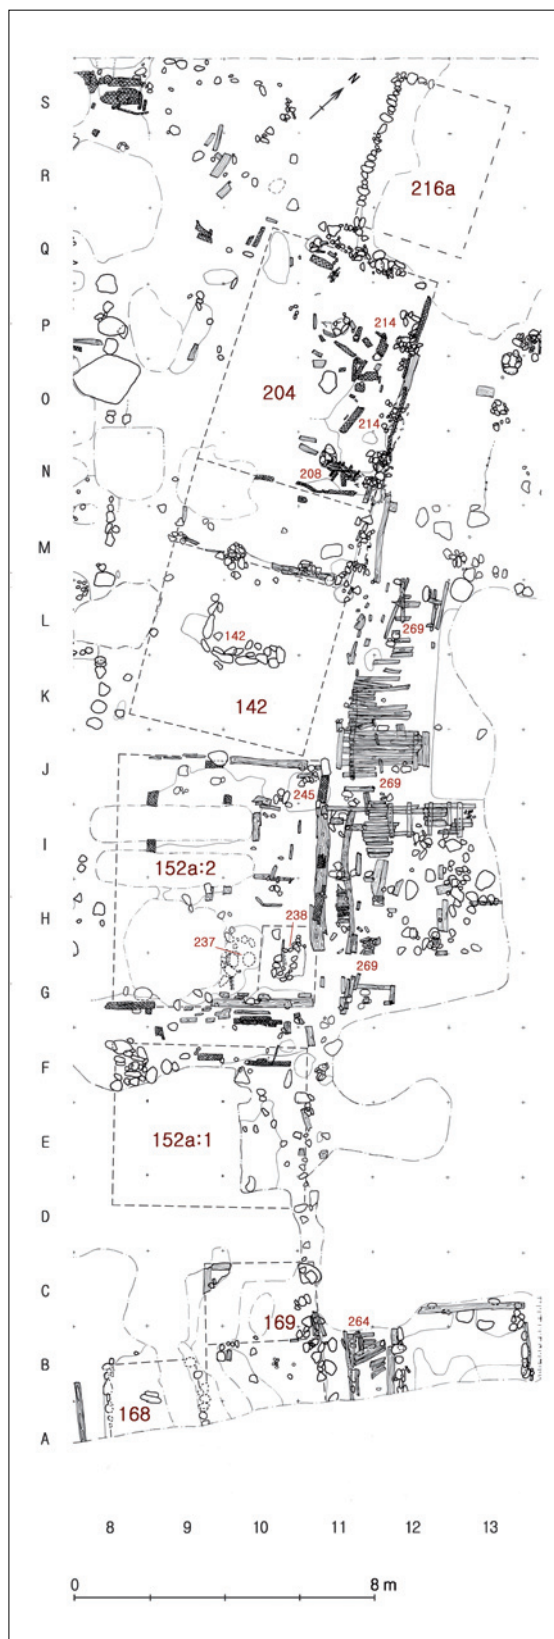
Figur 97. Tomt IV i fas 8.

Gles syllstensrad i nordost. Kraftiga hörnstenar i väster och norr, närmast triangulära i plan och väl avpassade till hörnen. Rester av syllstockar i de västra och östra hörnen. Sot- och jordblandat

lergolv. Koncentrationer av smidesslagg och hornspill i nordväst.

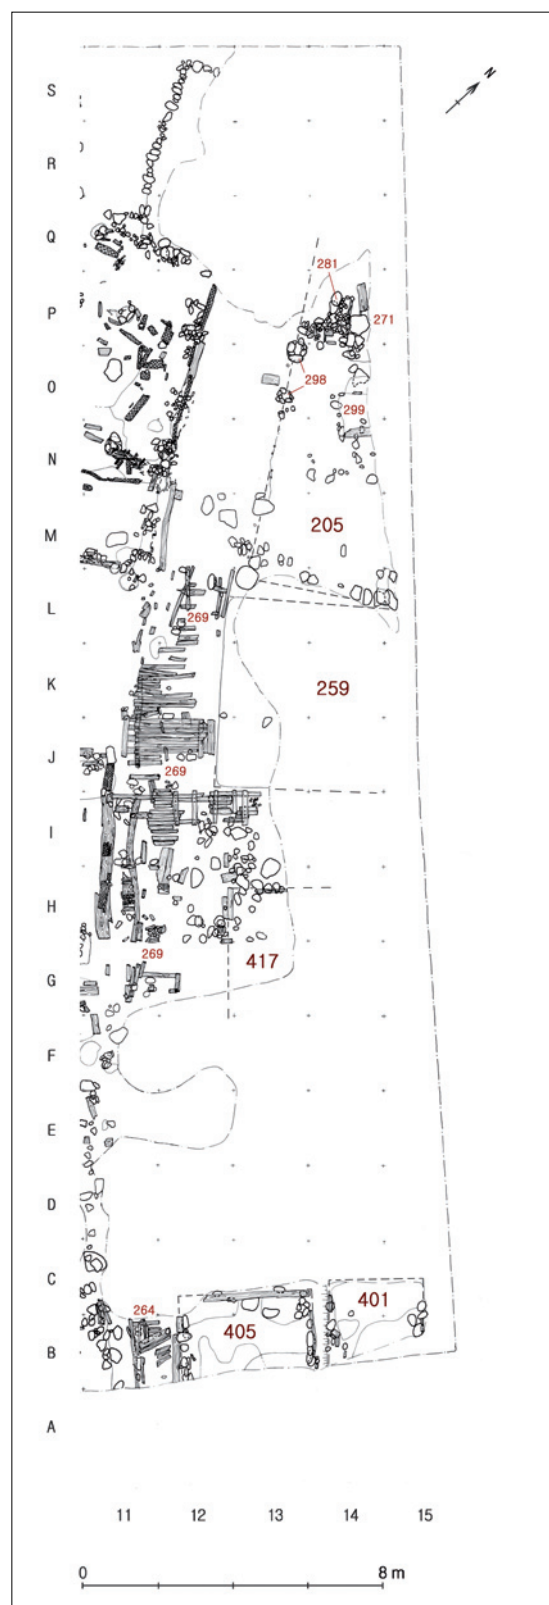
Figur 98. Tomt V i fas 8.

Kavelbroläggning fanns bevarad längst i söder i ruta B11 och i passagens centrala delar. Plankor var tätt lagda tvärs över träsyllar som låg parallellt längs sidorna. I norr, längs hus 204, fanns ett i NV-SO riktning löpande flätverksstaket. Passagen beskrivs i anläggningsbeskrivningen som 1,6-1,8 m bred. Över och under broläggningen låg mörkbrun jord med mycket ben och keramik.

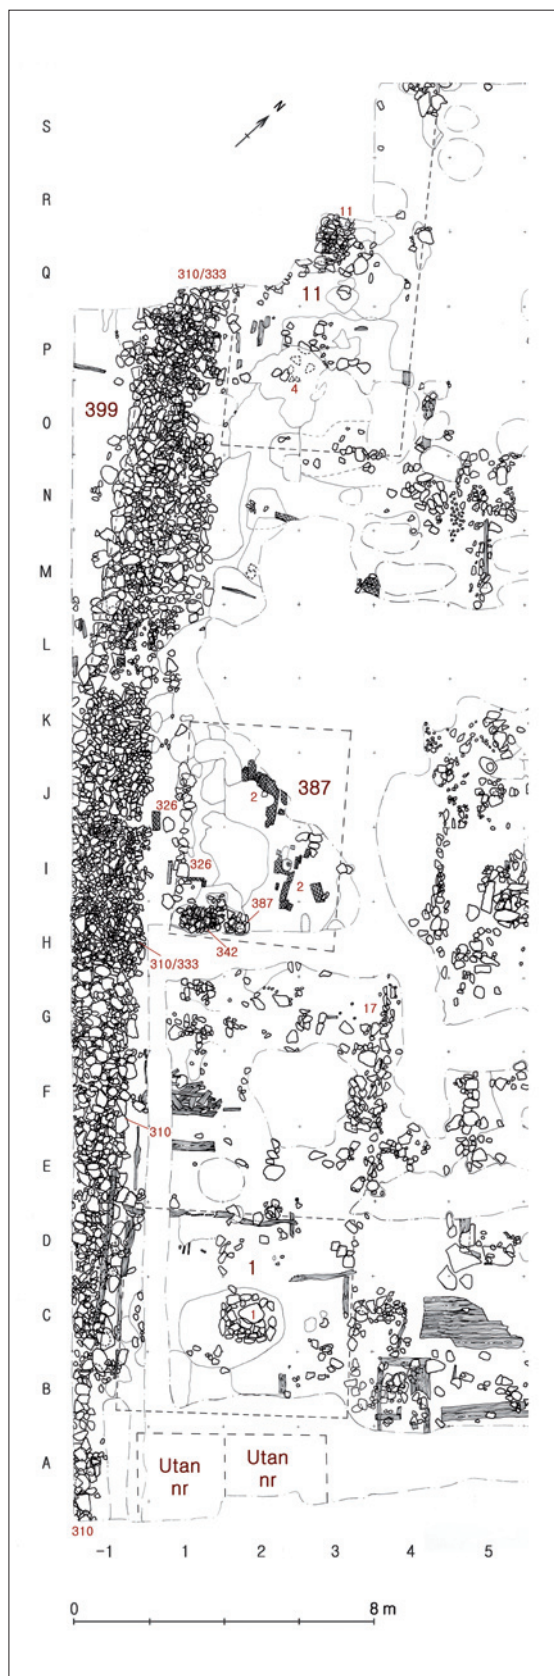
Figur 101. Tomt I & II i fas 9.

Stenlagd passage mellan tomterna I och II i faserna 7, 8 och 9. Se beskrivning under fas 7a.

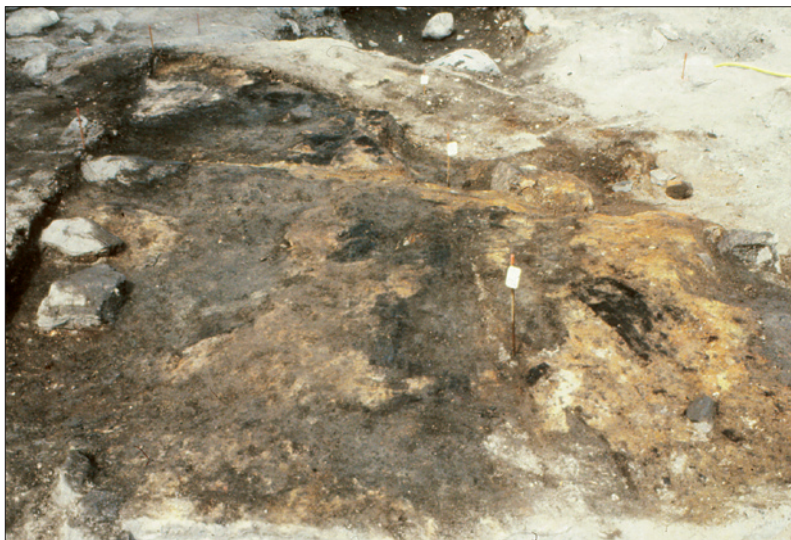
Figur 102. Det brända torvtaket i hus 387 med sina förkolnade rester av den bärande träkonstruktionen. Den sandiga orange askan är en effekt av eldsvådan, då järnföreningar i jord och sand i torven oxiderat till denna färg. Foto sydost.

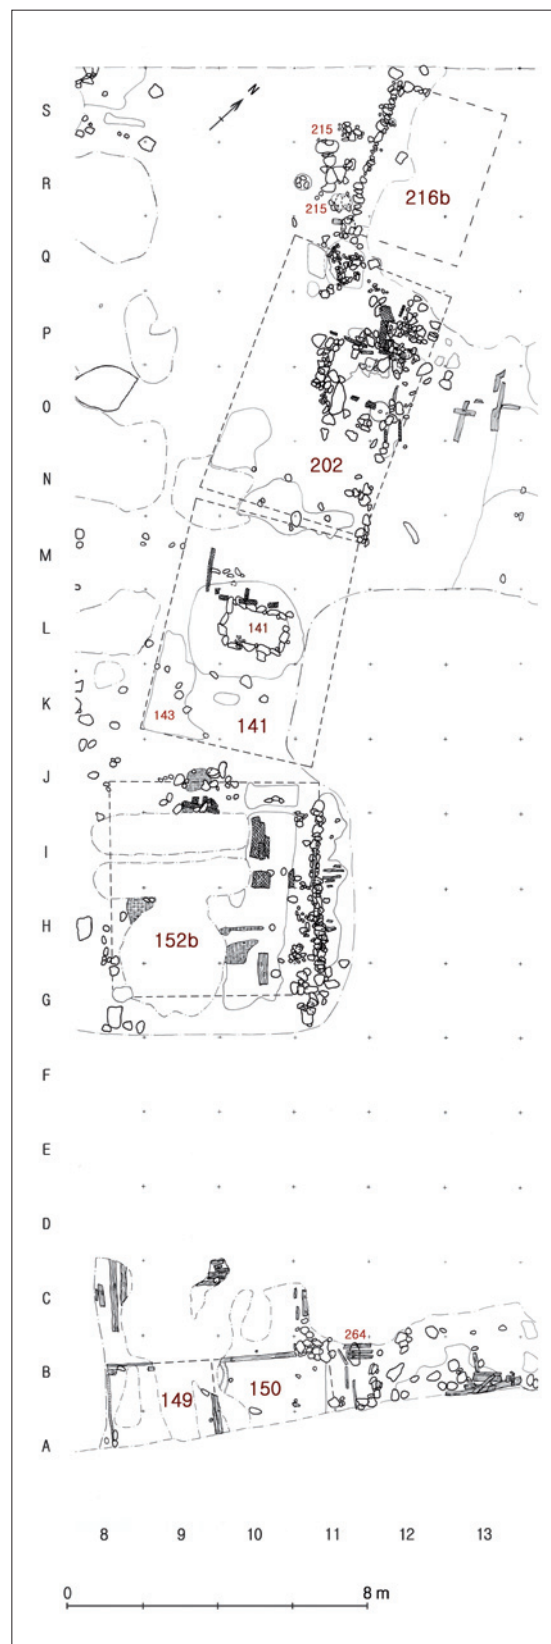
Figur 104. Tomt IV i fas 9.

Fragmentariska husrester som var kraftigt störda av sentida nedgrävningar. Syllstensrad i nordost, hörnsten i syd. Lergolv. Brända plankrester i nordväst.

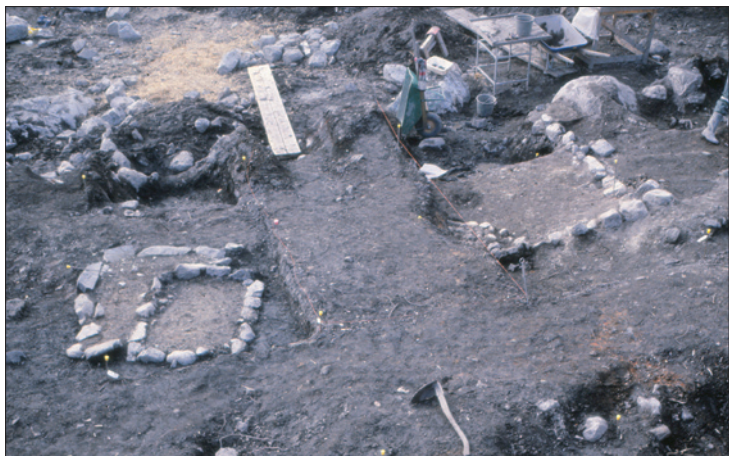
*Figur 105. Till vänster mitthärden A 141, tillhörig hus 141 på tomt IV fas 9. Omedelbart under denna ligger härd A 142 från fas 8. Syllen till höger tillhör hus 145 i fas 7 - en illustration till hur tunna de sena faserna kunde vara i tomternas bakre partier. Foto från öster.*

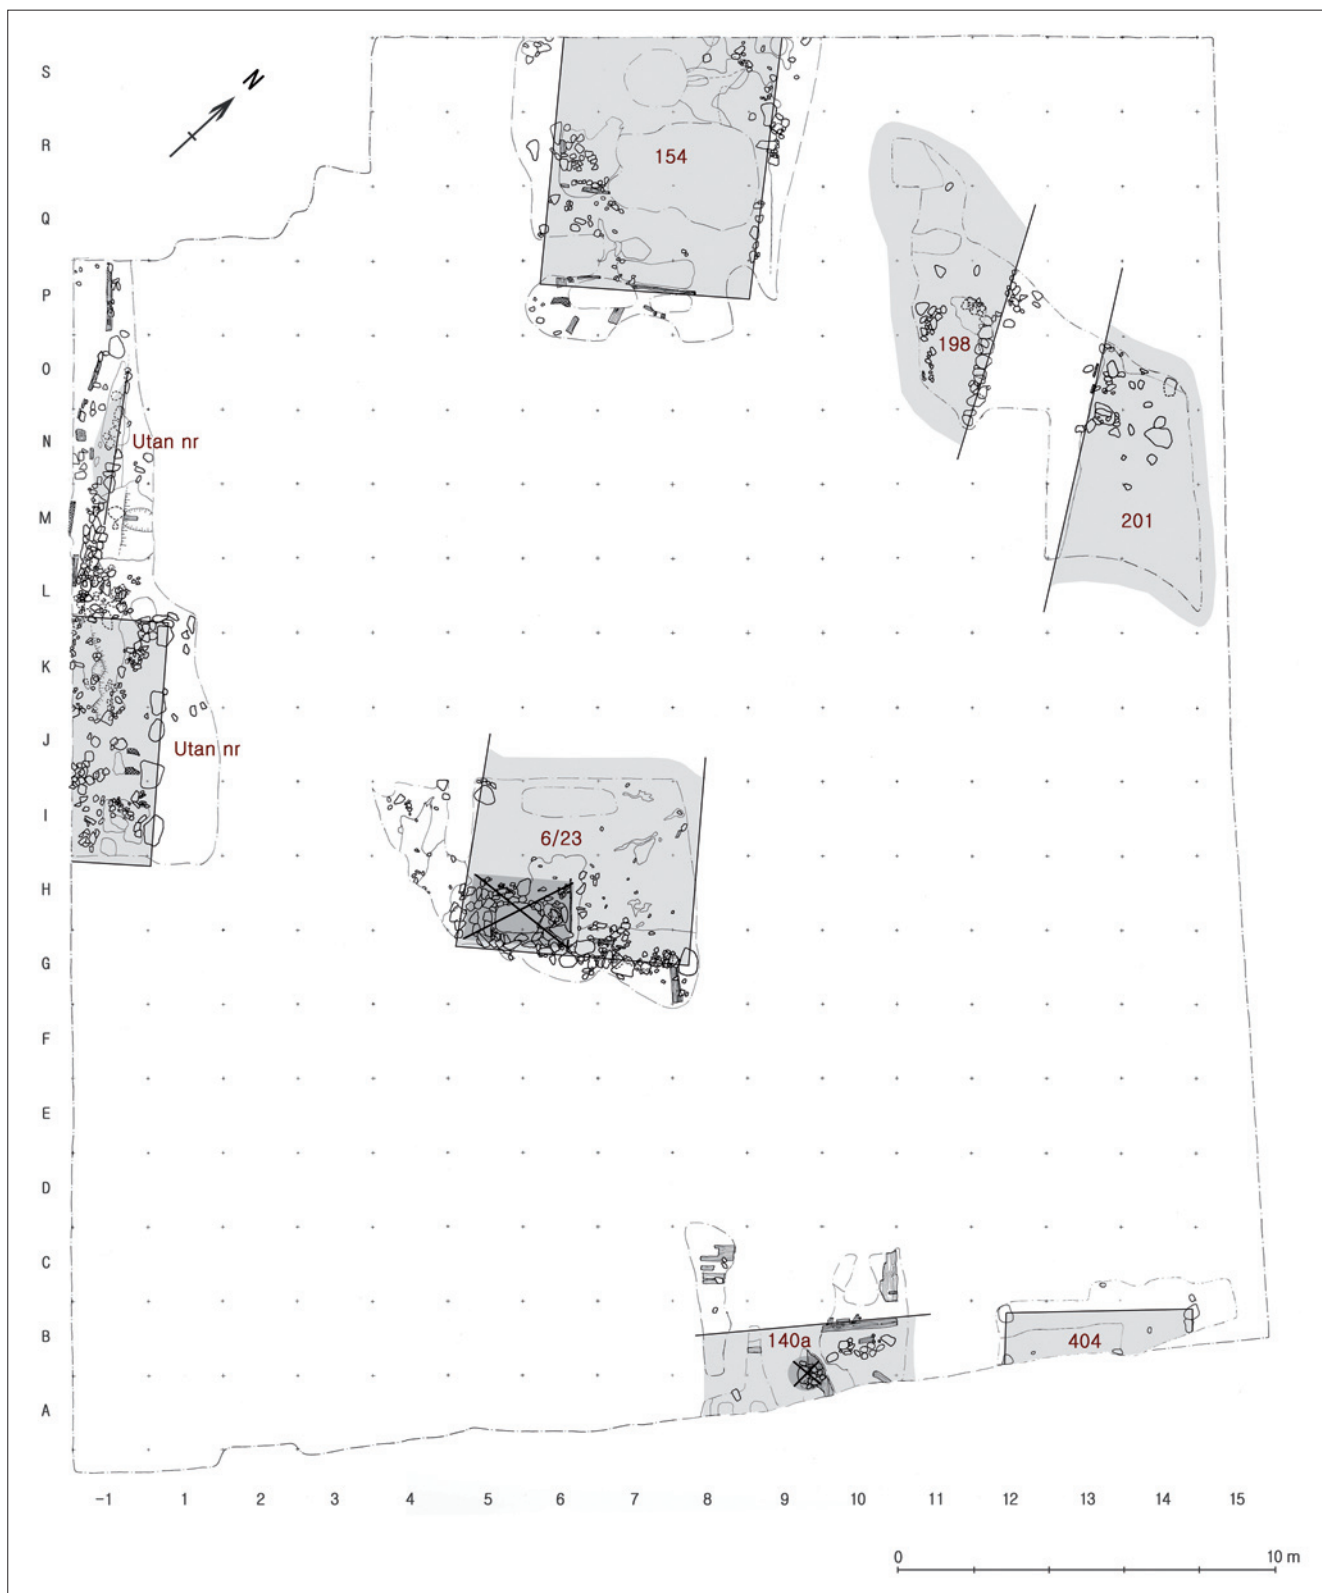
Figur 108. Huvudfas III - Fas 10, 1230 till 1260.

I detta skede var ytan mycket fragmentarisk och störd av sentida nedgrävningar och tomtstrukturen var till stora delar helt uttraderad. Därtill märks en infiltration av sentida föremål i fynddatabasen som understryker graden av störning och tunna och svårfångade kulturlager.

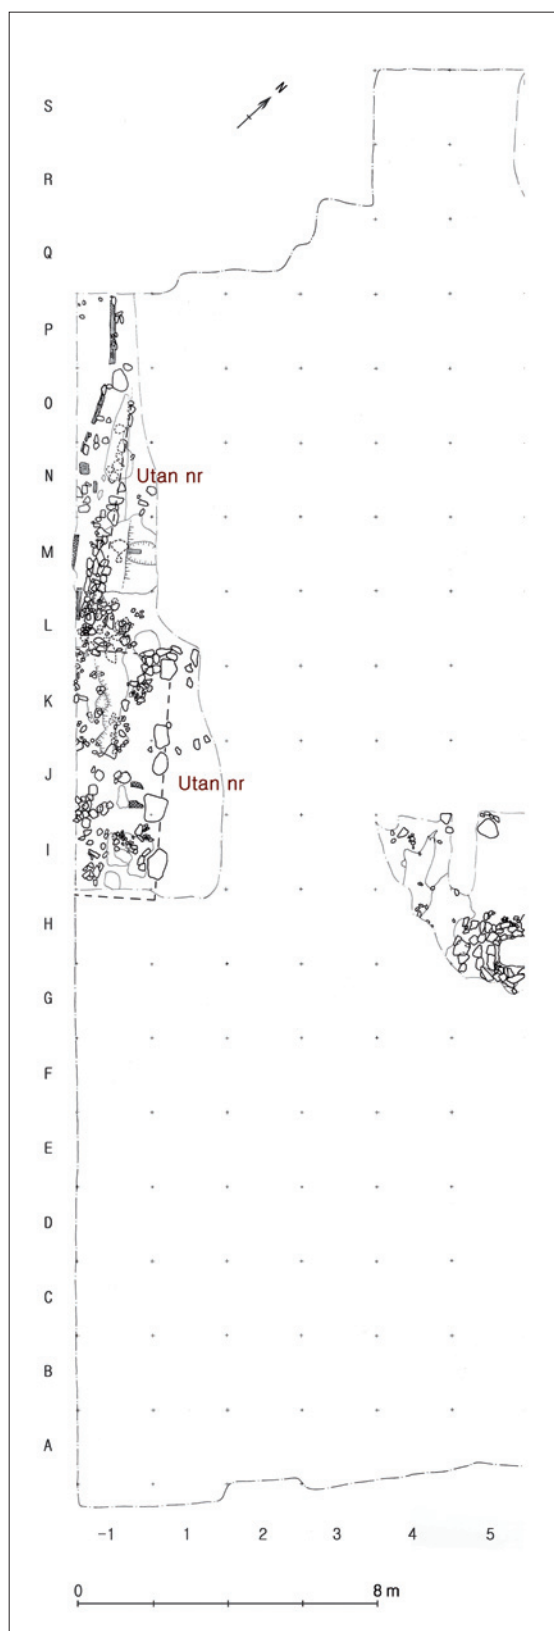
Figur 109. Tomt I i fas 10.

A 6 var en syllstensrad i sydväst och en ugn. Syllstensraden A 23/A 25 utgjorde sydostlig syll till huset, med en kraftigare hörnsten i öster och en tänkbar mittsten i den sydöstra vägglinjen. I anläggningsbeskrivningen omnämns en stolpskonig vid den sydöstra syllstensradens nordöstra ände, ett antal stenar placerade i cirkel. Huset hade jordblandat lergolv och en ugn i söder med en eventuell öppning mot nordväst, bestående av stenar i halvcirkel runt en stor härdplatta av en flat sten i mitten. I fasrapporten hänvisas till likheten med rökugnen i hus 48/52, fas 6.

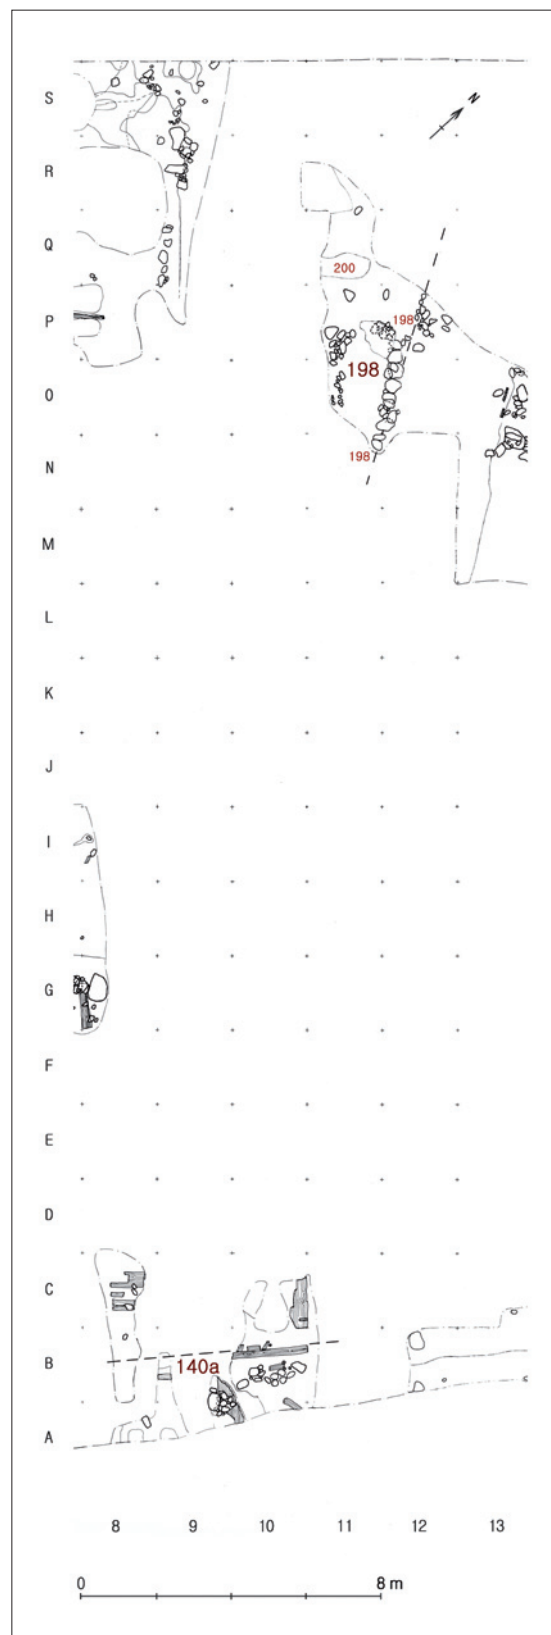
Figur 111. Tomt IV i fas 10.

En bod mot gatan. Avgränsades i nordväst av stockar i ruta B10. I mitten en härd med kantkedja som skadats i sydväst. Golvet bestod av smärre lerområden med kolinfiltration och har delvis varit träbelagt.

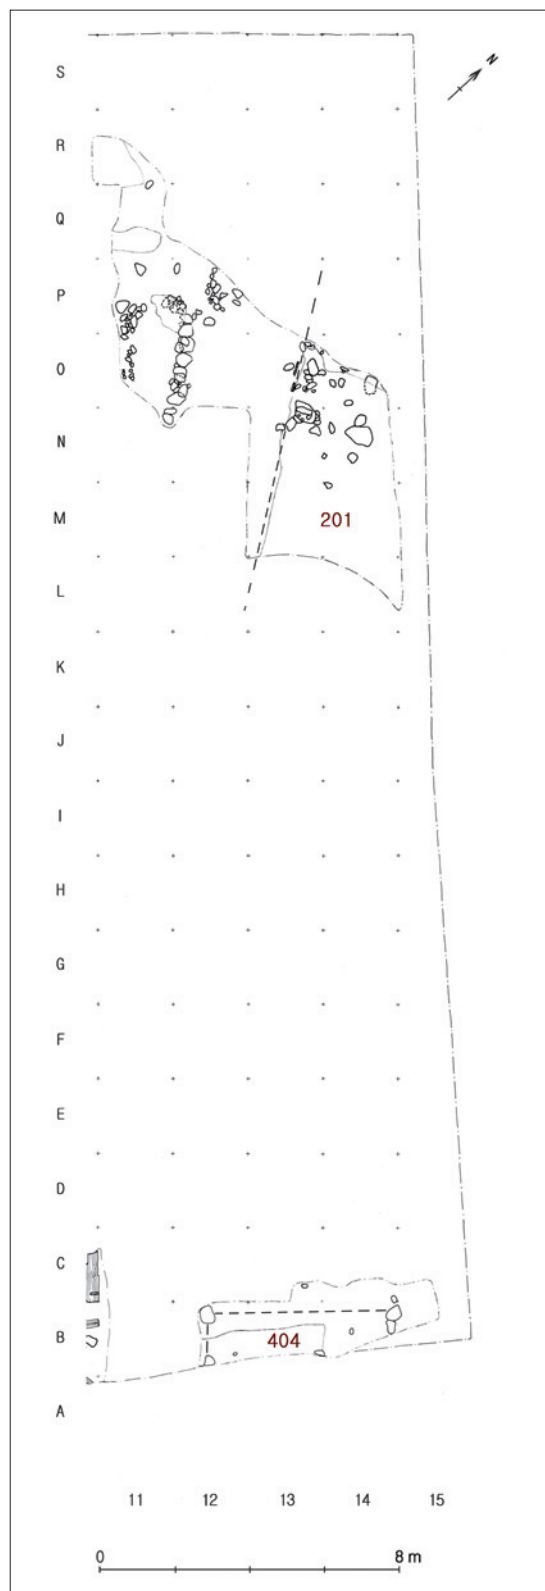
Figur 112. Tomt V i fas 10.

Lergolv ovan golv A 201 i fas 10a, delvis blandat med grus och småsten. Tjocklek ca 0,1 m. I öster fanns en rest av en bränd plank, som skiljde zonen av renare lera i sydväst från den grusigare i nordost.

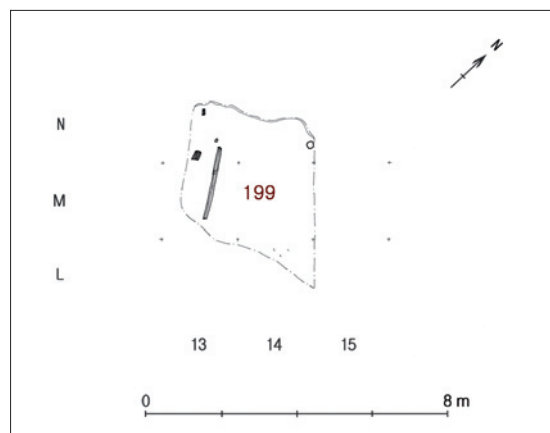
Figur 114. Hus 199 på tomt V, fas 10b.

Ett golv av 0,12 m tjock grå jordblandad lera. I ruta M13 fanns ett stort stenskott stolphål med förkolnat trä i. Härden var anlagd direkt på lergolvet och skadad av störningen i sydväst. I härdens närhet fanns förkolnad näver och golvet täcktes av ett tunt lager bränd sand/aska.
