# **Vikingatida och tidigmedeltida båtar i Sigtuna**

**En undersökning baserad  
på fynd av nitförband i kulturlagren**

**Rune Edberg**

Meddelanden och rapporter  
från Sigtuna Museum nr 50

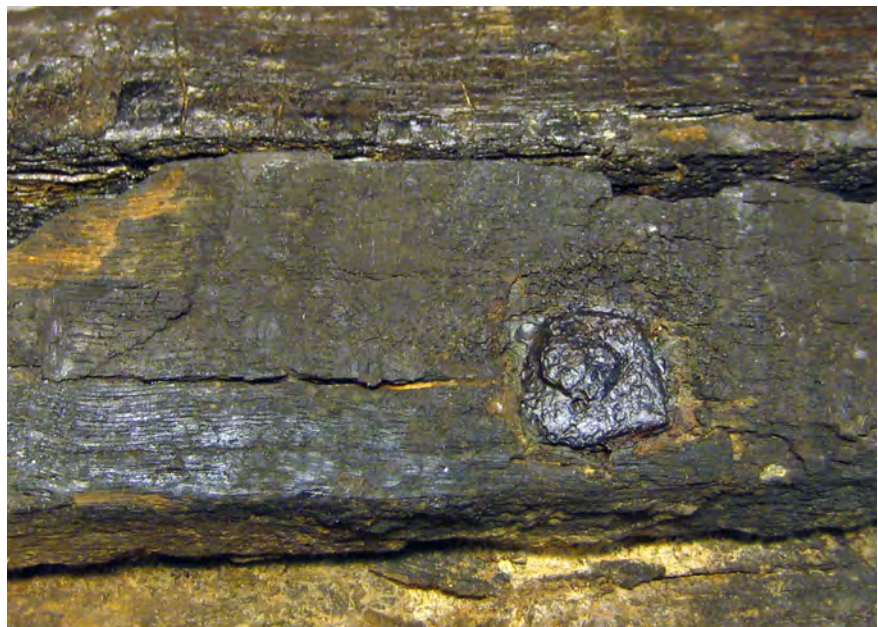
Fig. 2. Nitförband på plats på bord. Sigtuna, Professorn 1, nr 11640 (detalj). Inre mått ca 30 mm. Nitbricka med oregelbunden form. Skallen avslagen. Ca 1050

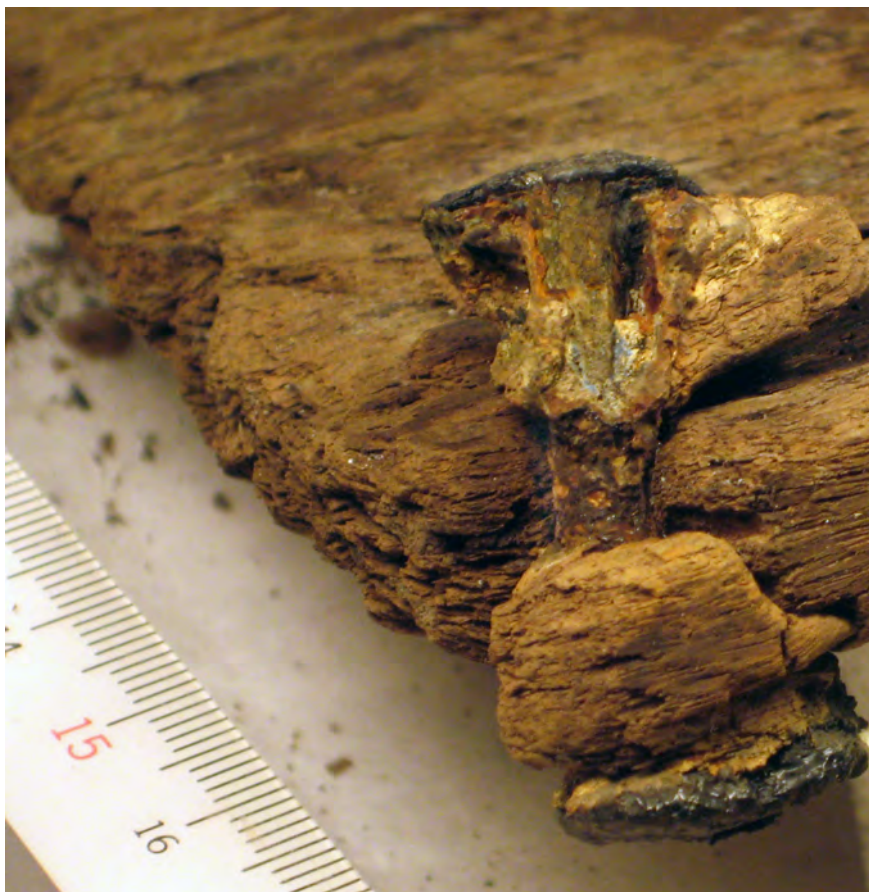
Fig. 3. Nitförband på plats på bord. Sigtuna, Professorn 1, nr 11629 (detalj). Inre mått 33 mm. Rombisk bricka. Ca 1050.

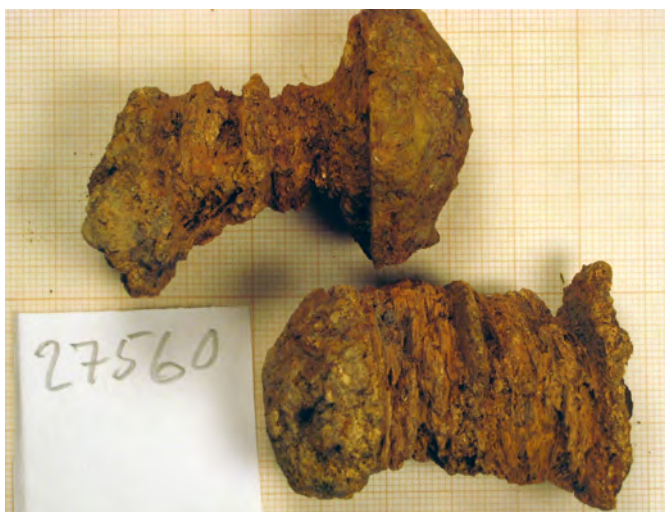
Fig. 5. Nitförband med trärester, konserverade genom järnutfällning. Sigtuna, Trädgårdsmästaren 9-10, nr 27560. 1075–1100.

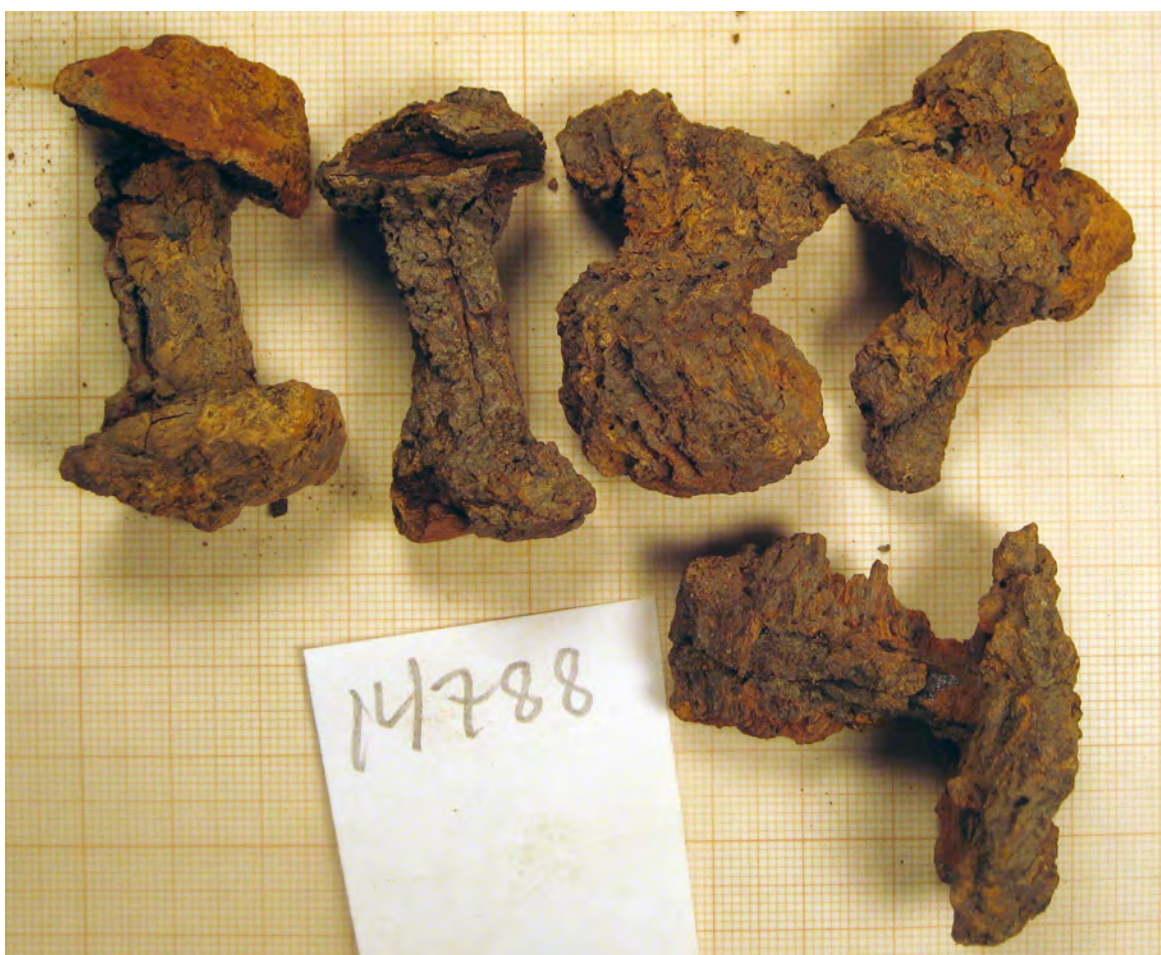
Fig. 6. Nitförband som visar varierande tecken på avsiktlig destruktion. Notera den uppvrängda brickan i överst till höger. Det nedre högra har fått skallen avhuggen. Sigtuna, Trädgårdsmästaren 9–10, nr 14788. 1075–1100.

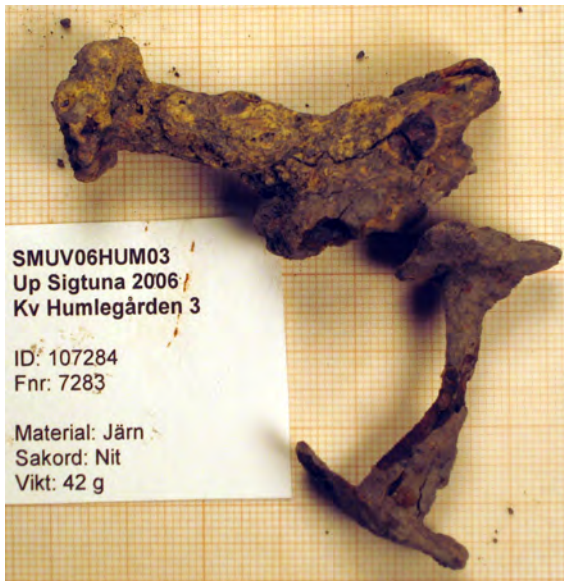
Fig. 7. Genom korrosionen sväller järnet. Nitar-  
nas tenar spjälkas sedan upp. Sigtuna, Humle-  
gården 3, nr 7283.  
Ca 1050–1065.

I det Sigtunamaterial som granskades av mig fanns det en del goda exempel på nitförband både med fyrkantiga tenar och sådana med rundade. På grund av de dåliga bevarandeförhållandena, som i detta fall skulle medföra ett extremt stort bortfall, bedömde jag inte det som meningsfullt med en statistik över denna variabel. (Fig. 7)

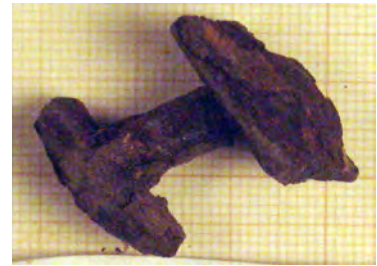
Fig. 9. Förmodad lasknit. Sig-  
tuna, Professorn 4, nr 1111.  
Monterad med vinkel genom  
avfasade bord. 1200-talet.

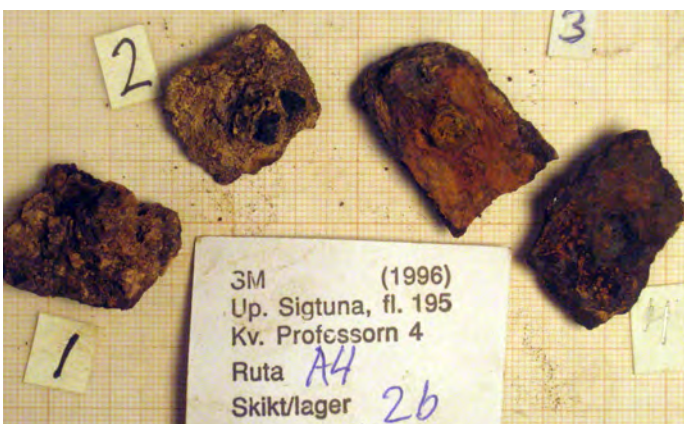
Fig 10. Bortknipsade brickor från nit-  
förband. Sigtuna, Professorn 4, nr  
1834. 1200-talet.
