Stadsgårdar, vägar, hustyper och funktion

Cecilia Ljung och Anders Wikström

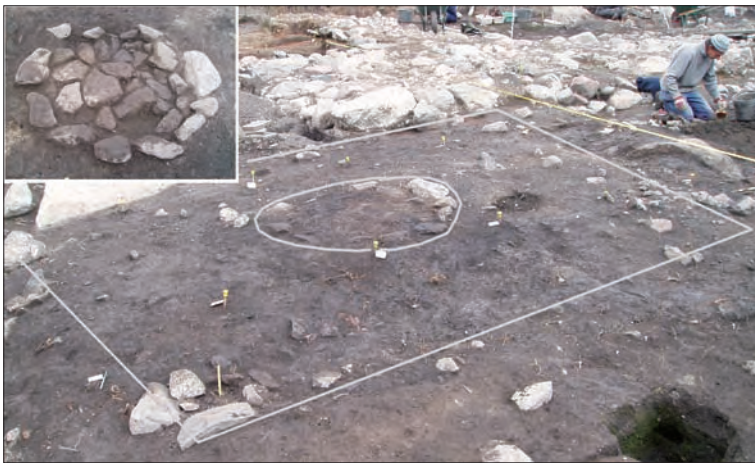
Figur 25. Översikt över hus H (grupp 7009) under utgrävning, mitt i huset kan man ana bärden (SK 233). Fotografi från sydväst. Inskjutet fotografi visar den framrensade mitthärden. Sedd från söder.

I det underliggande hus H (grupp 7009) fanns en centralt belägen härd, syllar saknades utom i det sydöstra hörnet (figur 25). Huset har förstörts genom en eldsvåda, avsaknaden av bränd torv i brandlagret visade att huset inte haft torvtak. Inte bara byggnadsskicket utan även fyndmaterialet skilde de mindre byggnaderna, hus G och H, på tomt 2 från övriga hus söder om vägen. Förekomsten av huggspån och hornspill i hus H (grupp 7009) tyder på att kamtillverkning bedrivits i byggnaden. Troligen rörde det sig om produktion i mindre skala, för hushållsbruk. Fyndmaterialet från huset var stort och varierat och visade att byggnaden haft flera funktioner, sannolikt har den även brukats för vävning/textilhantverk och som kokhus. Den stora mängden keramik som påträffades i anslutning till härden antydde detta. Intressant var att fyndmaterialet från det samtida hus O (grupp 7011) längre söder ut på samma tomt markant skiljde sig från det i hus H. Hantverksavfall fanns endast i mycket små mängder och i stället förekom föremål som tydde på en annan social miljö. Som redan omtalats påträffades en armbygel i brons, två vikter och en nyckel. Även i det yngre hus G (grupp 7009) påträffades föremål med koppling till textilhantverk, såsom vävtyngdsfragment och järnnålar. Även mindre mängder avfall från kamtillverkning framkom i byggnaden. Fyndmaterialet från både hus G och hus H var omfattande, bostadshusen med mitthärd föreföll generellt sett vara mer "välstädade" (jfr Pettersson 2007).

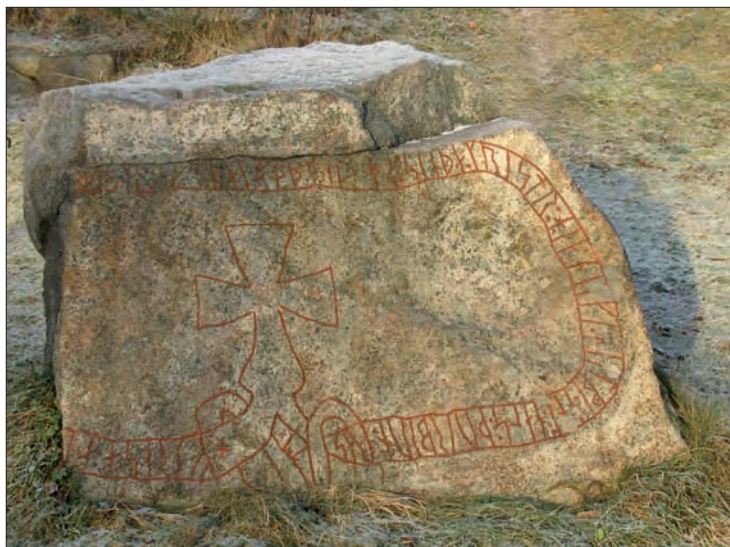
Figur 28. Runsten (U319), den sk friserstenen.

Albod, och en svensk/skandinavisk man, Slode. Runstenen är ett jordfast block belägen strax norr om den förmodade gränsen för kyrkogården (den exakta placeringen av den norra gränsen är dock inte klarlagd). En avgörande betydelse för diskussionen om relationen mellan runstenen och bebyggelsen/kyrkogården är dess datering. Ornamentiken på stenen utgörs av ett kors och av ett iriskt koppell, djuornamentik saknas (figur 28). Denna runstenstyp, korsbandsstenar, har daterats till tiden fram till mitten av 1000-talet

(Lindblad & Wirtén 1992; Zachrisson 1998:126 fig 44 och 144), vilket sammanfaller väl med brukningstiden av tomt A. Det är därför frestande att tro att det finns ett rumsligt samband mellan runstenen och den högreståndsmiljö, med sitt rika fyndinnehöll, som utgör denna stadsgård (se även kapitel *Metall- och glashantverk*). Sambanden är dock inte arkeologiskt belagda och får tills vidare vänta med en förklaring.

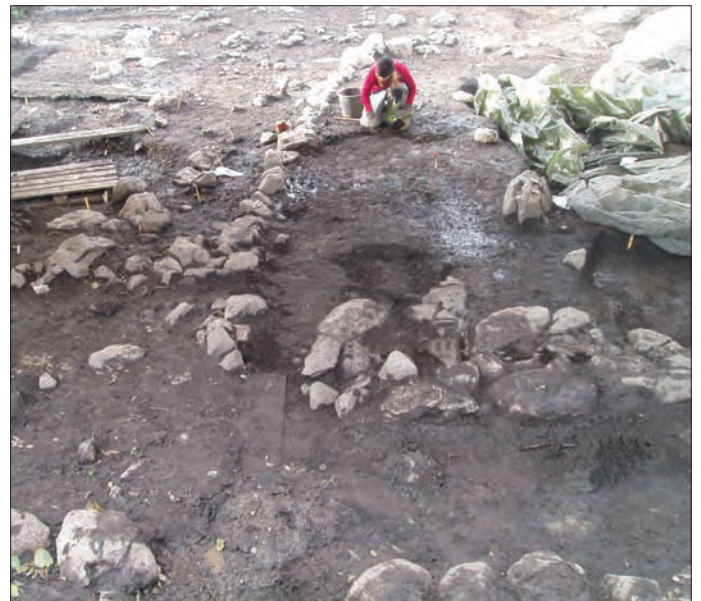
Figur 30. Uppbyggd terrasskant (grupp 7127, främre delen av bilden) framför hus T (grupp 7087, syllstensrad uppåt i bilden).

utanför hus T, den östra stenläggningen hörde sannolikt till ett hus som varit beläget utanför undersökningsområdet.

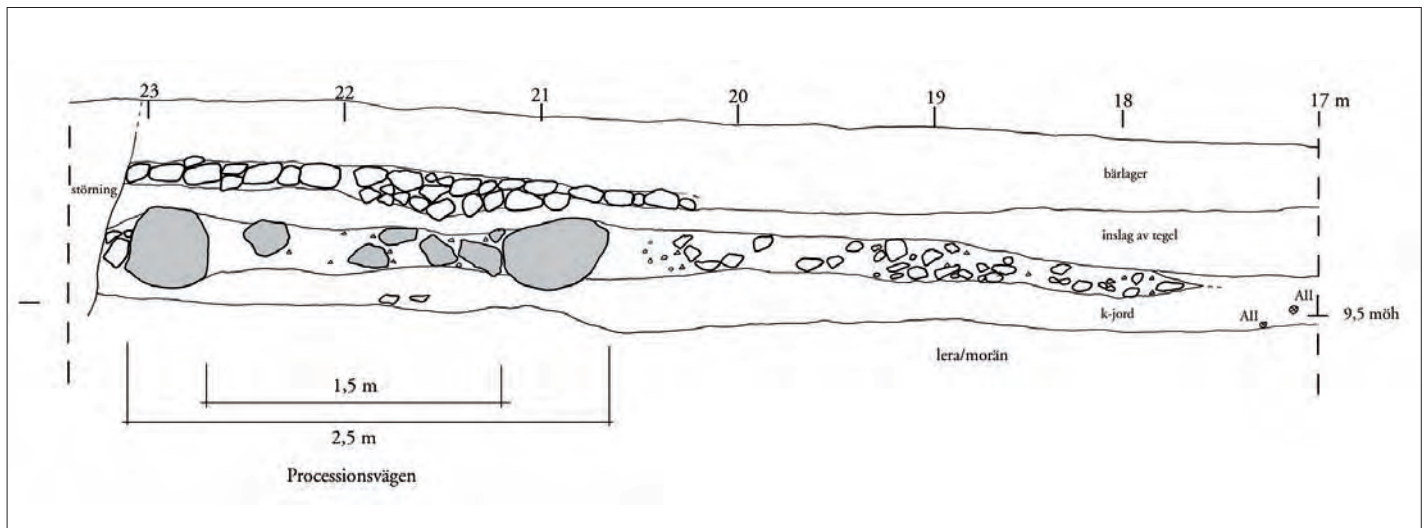
Figur 33. Delar av en sektionsritning från en arkeologisk undersökning 1991-92 där processionsvägen korsade Nicolai gränd (renritad från fältdokumentation, schakt C, sektion 6 mellan 17-23 m, mot öster).
