Rapport arkeologisk forskningsundersökning

# S:t Lars kyrkoruin 1987-88

Uppland, S:t Olofs socken, RAÄ 10:1

Meddelanden och Rapporter från Sigtuna Museum nr 59

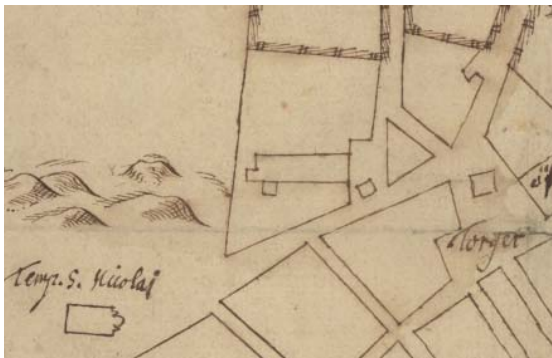
Figur 2. Utdrag ur historisk karta från 1630-talet.

S:t Lars omnämns första gången 1311 i ett testamente (Douglas 1978 och referenser där), men grundades tidigare. En runsten inmurad i grundmuren till kyrkan antyder en TPQ till sent 1000-tal eller tidigt 1100-tal (Schück 1957, Tuulse 1968, Bonnier 1987). Enligt en geografisk beskrivning från 1800-talet skadades kyrkan vid ett berömt anfall mot Sigtuna 1187. Författaren beskriver också att S:t Lars åtminstone på 1500-talet var en treskeppig kyrka (Tham 1850). Dessa båda påståenden har dock inget stöd inom den arkeologiska forskningen. Enligt den äldsta kända historiska kartan över Sigtuna (från ca 1636) bestod kyrkan/byggnaden då av ett långhus, ett västtorn och ett eventuellt vapenhus mot söder, vilket närmast ser ut som en salskyrka. Det har föreslagits att kyrkan byggdes om och utvidgades efter att den togs ur bruk som kyrka (fig 2; Bonnier 1987; Ros 2001). Samma form på kyrkan är återgiven

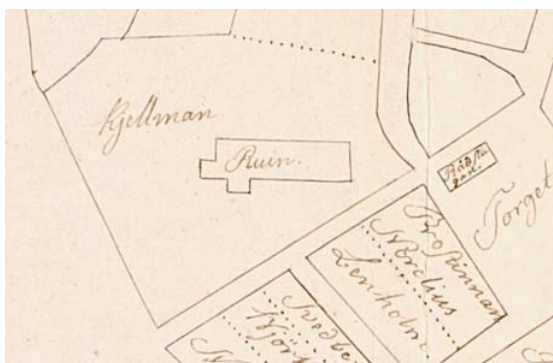
Figur 3. Utdrag ur historisk karta från 1799.

även på senare historiska kartor (1799 och 1823; fig 3 & 4). Idag återstår endast delar av tornet ovan mark (figur 5).

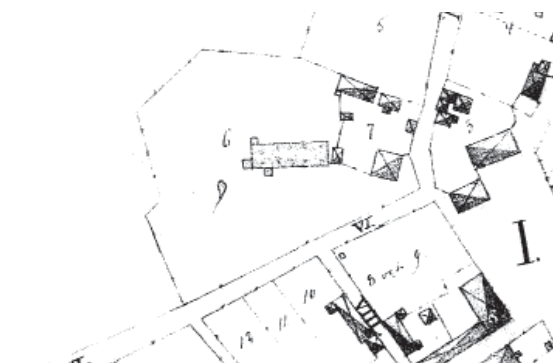
Figur 4. Utdrag ur historisk karta från 1823.

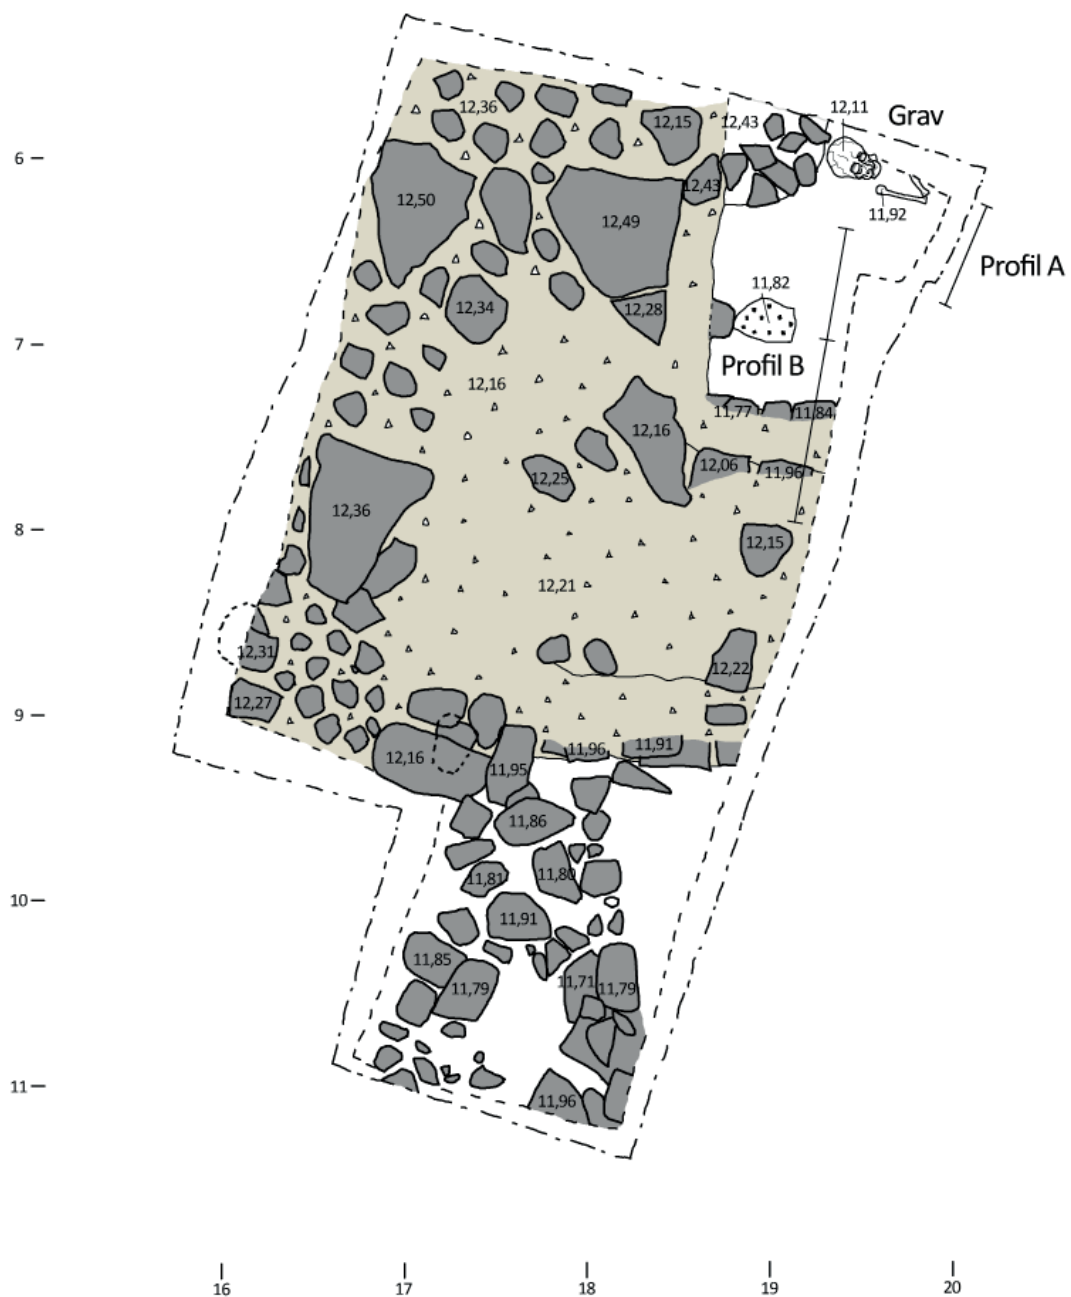
Figur 13. Schakt 4, planritning.

Detta schakt tilldelades under grävningen inget nummer och fick schakt nr 4 i samband med rapportarbetet 2015. Schaktet var ca 15 m<sup>2</sup> stort. I schaktet framkom grundmurarna som var ca 2 meter breda och som låg i både nord-sydlig och öst-västlig riktning, ca 0,2 meter under markytan (fig 13-plan och fig 14-profil). Den utgjordes av större och mindre stenar lagda i bruk. I den sydöstra delen framkom en vinkel som kan tolkas som hörnet av långhuset där den möter korväggen. Den nord-sydliga grundmuren är sannolikt delar av triumfbågen mellan långhus och kor. Detta möjliggör att identifiera den östra begränsningen av långhuset och det sydvästra hörnet av koret. Enligt profil B påträffades i botten av schaktet, ca 0,6 meter under markytan (+11,80 m.ö.h.), ett lager med grå lera som tolkades som steril nivå. Grundmurarna verkar fortsätta en bit under denna nivå.

en grav. De synliga delarna var kraniet och den högra armen, som verkar ligga i armställning D. Graven togs inte upp och den fortsätter utanför schaktgränsen.

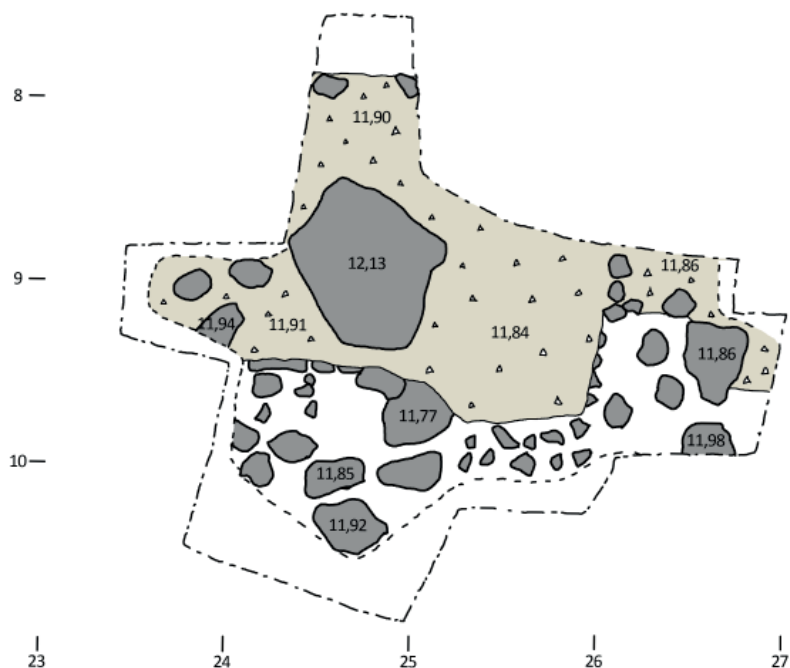
Figur 15. Schakt 5, planritning.

Detta schakt tilldelades under grävningen inget nummer och fick schakt nr 5 i samband med rapportarbetet 2015. Schaktet var 3,5x3,4 meter stort med oregelbunden form men huvudsakligen i öst-västlig riktning, och ca 4 m<sup>2</sup> stort (figur 15). I schaktet framkom grundmurar med både större och mindre stenar lagda i bruk. Grundmurarna är sannolikt de yttre delarna av korväggen och enligt dokumentationen tolkades den som det sydöstra hörnet av ett rakavslutat kor. Men resultaten är lite svåra att tolka. Grundmurarna verkar fortsätta in i den östra schaktväggen vilket gör att grundmurens östra begränsning inte nåddes. Det går därför inte att dra några avgörande slutsatser om huruvida kyrkan hade ett rakavslutat kor eller en absid (se vidare nedan).
