Rapport arkeologisk forskningsundersökning

# S:t Olofs kyrkoruin 2001–2005

Uppland, Sigtuna socken, RAÄ 28:1

Meddelanden och Rapporter från Sigtuna Museum nr 60

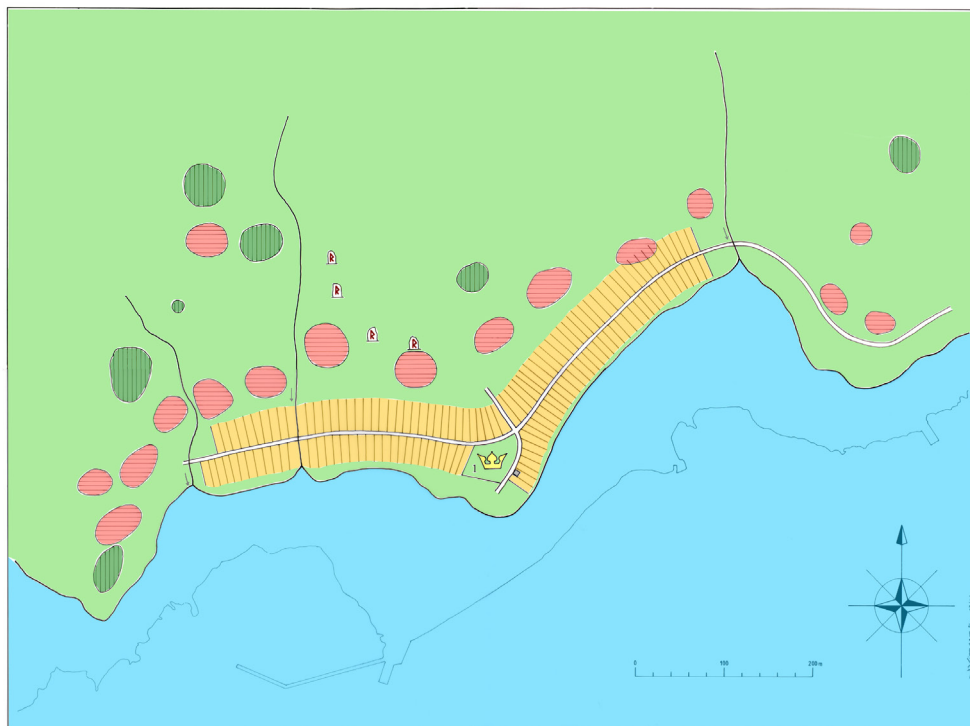
Figur 2. Rekonstruktion av Sigtunas stadsplan 1000-talets första hälft. Mitt i staden tronar kungsgården. På båda sidor av huvudgatan ligger sammanlagt ca 140 stadsgårdar. Bakom bebyggelsen ligger ett 20-tal kristna gravgårdar med skelettgravar. (Rekonstruktion: Sten Tesch, Bild: Jacques Vincent)

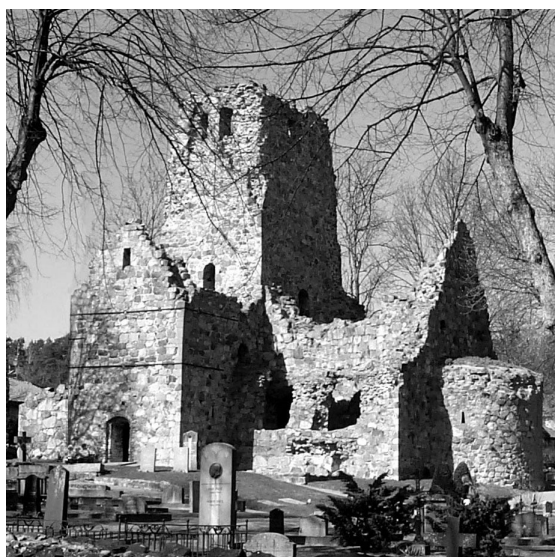
Figur 4 och 5. S:t Olof med kort långhus, centraltorn över korsmitten korsarmar utan absider och ett absidförsett treskeppigt kor.

Kyrkoruinen är idag 26 meter lång och som mest 21,5 meter bred (långhusets yttre bredd är ca 14 meter). Den består av ett kort långhus, centraltorn över korsmitten, korsarmar utan absider och ett absidförsett treskeppigt kor (fig 4 & 5). Det kraftiga centraltornet vilar på fem pelare med

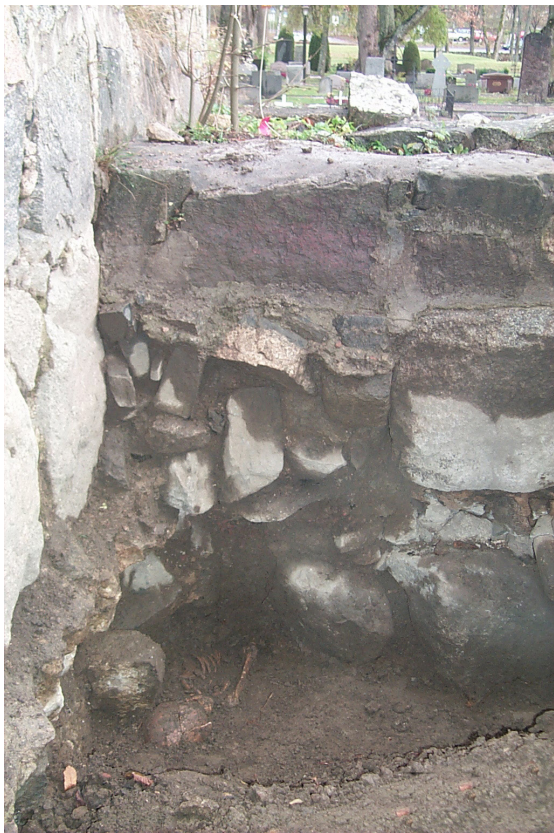
Figur 7. Grav 127, Grupp 1:1, som låg under grundmuren till brunnshuset, knr 199, & knr200.

brunnshusets västra vägg (fig. 7). Nedgrävningen för brunnshusets grundmur hade stört graven och graven är således äldre än brunnshuset. Den gravlagda personen låg med armarna längs med kroppen (armställning A enligt Redin 1974; Kiefer-Olsen 1993). Även den andra graven låg vid brunnshuset (grupp 1:7, grav 126, sch A) men de stratigrafiska relationerna var oklara. Graven innehöll ett barn. Den tredje graven (grupp 1:3, grav 180, sch D, fig. 8) låg under den nyfunna grundmuren inne i kyrkan ca 1,5 meter under dagens marknivå. Nedgrävningen för grundmuren har även här stört delar av skelettet. Höger sida saknades. Gravens fyllning saknade kalkbruk, vilket indikerar att begravningen skedde innan stenkyrkan byggdes. Den gravlagda låg med armarna längs med kroppen, armställning A. Den sista graven (grupp 1:8, grav 129, sch B) bestod endast av några ryggkotor och revben. Resterande delar fortsatte in i schaktväggen. Skelettet låg eventuellt i hockerställning. Inga ben från individen togs upp. Alla dessa begravningar skedde sannolikt under Sigtunas äldsta skede och tillhör en gravgård av samma slag som påträffats i kv. Nunnan (t.ex. Wikström 2009). I en nedgrävning påträffades också en hel del omrörda humanben som inte låg artikulerat (grupp 1:4, sch B). Det är oklart hur denna bende-position

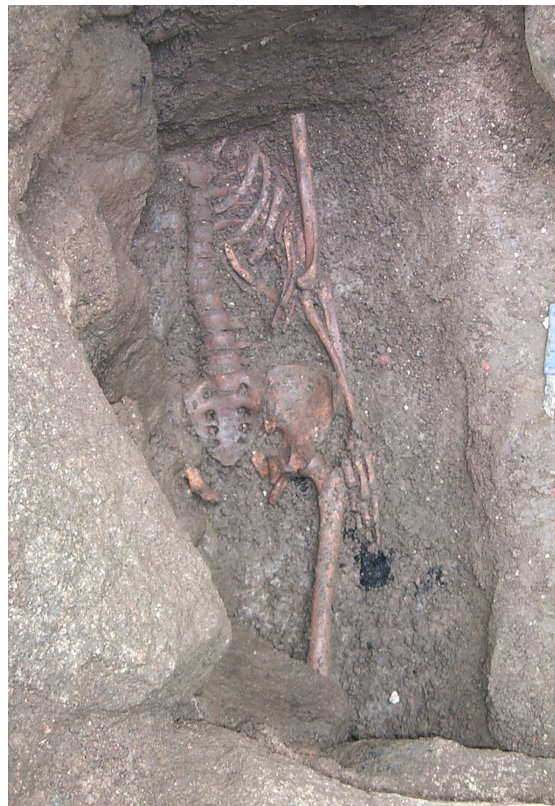
Figur 8. Grav 180, Grupp 1:3, som var äldre än grundmuren till kyrka I. Nedgrävningen för muren har förstört graven

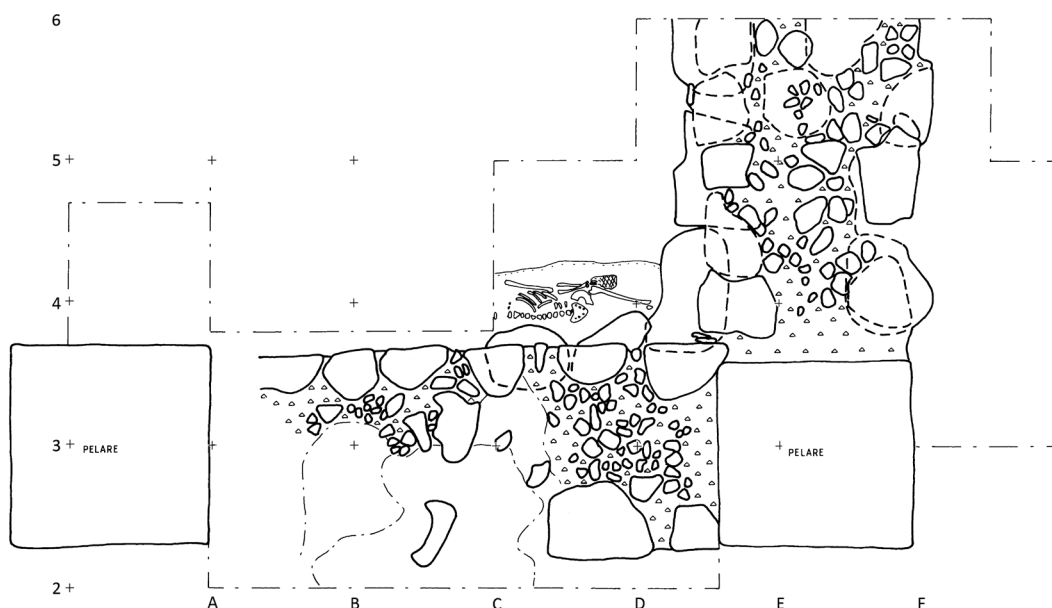
Figur 9. Grundmuren till Stenkyrka I (grupp 2:2, knr 25).

Inne i kyrkan, 0,25 meter under markytan, framkom en 1,5 x 0,5 meter stor del av en välbyggd
