Rapport byggnadsarkeologisk sammanställning

# Sigtunas kyrkoruiner

Uppland, Sigtuna socken, S:t Pers ruin RAÄ 22:1,  
S:t Olofs ruin RAÄ 28:1 och S:t Lars ruin RAÄ 10:1

Meddelanden och Rapporter från Sigtuna Museum nr 62

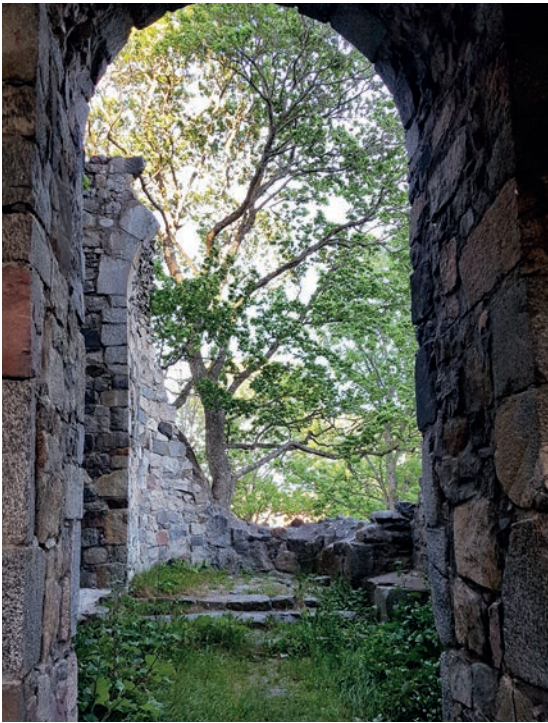
Figur 7. S:t Per. Resterna efter hjälmvalvet i absiden/ koret i bildens övre vänstra hörn.

Under denna tid var fortfarande det södra fönstret i **koret** bevarat. Det finns inte kvar idag. Tribunbågen, större delen av hjälmvalvet samt en stor del av absidmuren hade rasat. All huggen sten var borttagen, en stor spricka fanns på **absidens** södra sida samt befintliga rester av valvpelare syntes i hörnen.

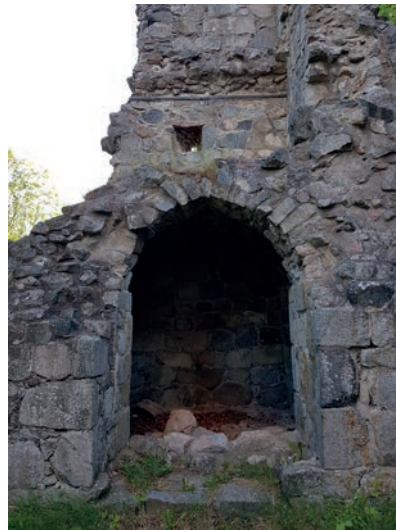
Figur 10. Ovanför den västra portalöppningen i centraltornet saknas en större sten, möjligen en kragsten som nämns av Brunius 1851.

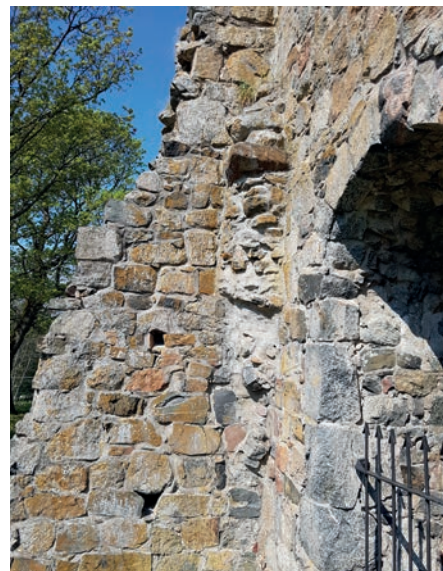
Figur 19. Möjliga rester efter en valvpelare i den södra korsarmen.

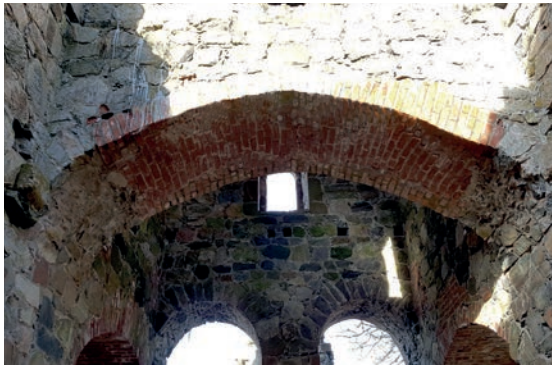
Figur 27. Valvbåge i centraltornet med ursprungliga stenbågen in mot hörnen som har en snävare spännvidd än tegelstensbågen. Mot öster.

I en tidig ingående beskrivning av Sigtunakyrkorna av C. G. Brunius (1851) stöter vi på uppgiften om att centraltornets och korets valvbågar tidigare bars upp av fler pelare än de som finns kvar idag. Brunius kallar dem för mellanpelare och dessa återfinns därefter på flera ritningar och i beskrivningar av S:t Olof. Var denna uppgift kommer ifrån är oklart, och det finns inget från den arkeologiska undersökningen 2001–2005 som styrker Brunius uppgift. Möjligen kan de ursprungliga resterna av tornets valvbågar i sten tyda på valvbågar med kortare spännvidd än nuvarande valvbågar i tegel (figur 27).

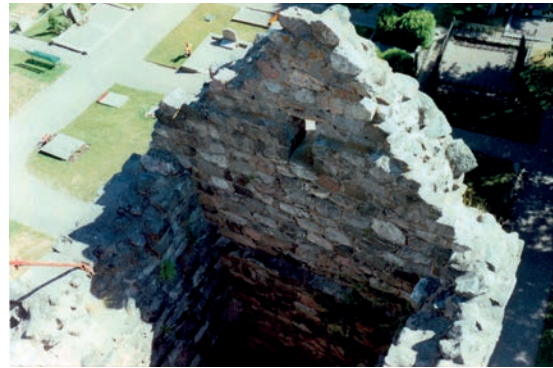
Figur 28. Murupplag i södra korsarmens gavel. Foto: Ann Catherine Bonnier, 1989.

Det kan antas att både mittskeppet i koret och taken i korsarmarna ursprungligen har haft platta innertak av trä som under senmedeltiden ersattes av valv. Murupplag både i korsarmarnas och korets gavlar tyder på platta trätak (figur 28) och eventuella kragstenar i korets innerhorn tyder på att koret har haft ett valv (figur 29). Tegel i centraltornets inre hörn kan tolkas som igenmurade upplag vilket i så fall tyder på att även centraltornet kan ha haft ett valv (figur 30).

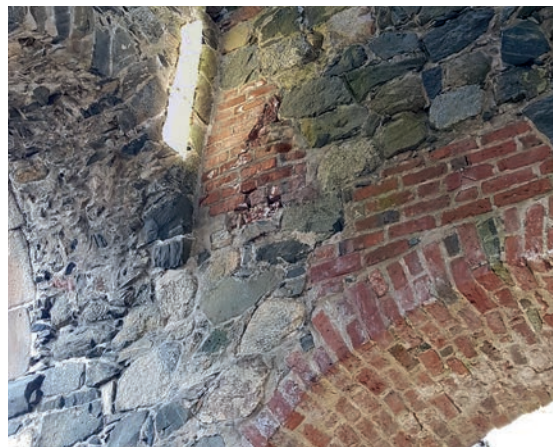
Figur 30. Igenmurad kragsten/upplag/valvpelare i centraltornet, mot nordväst.

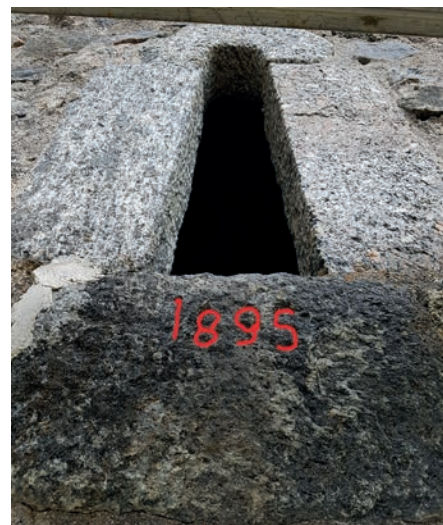
Figur 36. Den södra fönsteröppningen i koret med året 1895 inristat. Årtalet är digitalt ifyllt med rött för att förstärka inristningen. Mot norr.

byggdes en ny portal i tegel som delvis täckte den södra fönsteröppningen i den södra korsarmen. Några av de små fönstren har restaurerats, oklart vilka. Men två av fönstrens nedre omfattningsstenar har årtalet 1895 inristat (figur 36). Små fönsteröppningar har sannolikt också funnits i korets södra yttervägg men gjordes under senmedeltiden eller senare om till större fönsteröppningar. Idag finns endast den västra innersmygen, c:a 1,2 meter hög, samt delar av bågen kvar av båda fönsteröppningarna.

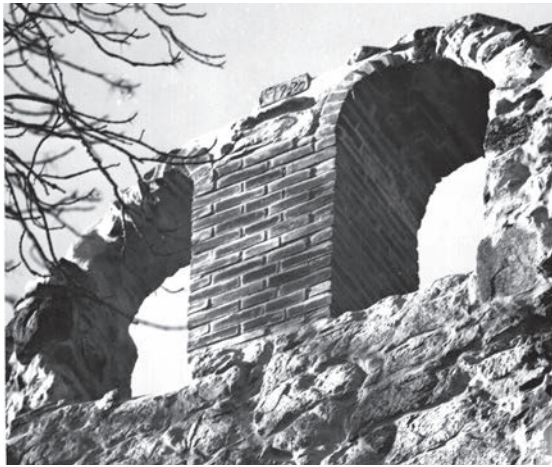
Figur 50. S:t Lars delvis rekonstruerade fönsteröppningar i tegel, mot väster. Foto efter restaureringen 1970 (ATA 7544/70).

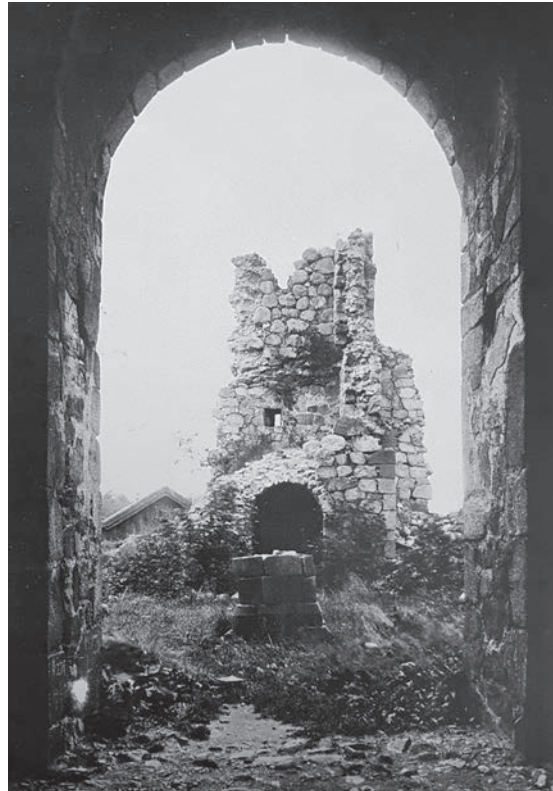
Figur 59 b. S:t Per före Ekhsjöns restaurering 1895 (Redelius 1975 s. 35).

I samband med röjningsarbetet 1866 togs också förslag på restaureringsåtgärder i tre steg fram. Arbetet utfördes först 1895 och bara delvis. Förslagen på restaureringsåtgärder var att 1) mura upp sydöstra hörnet av högkoret samt kupolen (absidens hjälmvalv?) och yttermurens ifyllning, lagning av norra korets absidvalv och uppmurning av nordvästra hörnet av västtornet. 2) påmurning av stora tornets krön, bjälkar och trappor invändigt, uppmurning av sidokorets nordöstra hörn mm, murarna täcks med brädor. 3) man tog också fram åtgärder "för kyrkans återställande i sitt forna skick", som bland annat innebar att långhusets murar skulle byggas upp, valv skulle slås av tegel och dörromfattningar av huggen granit vid ingångarna. Slutligen skulle också ett yttertak byggas.

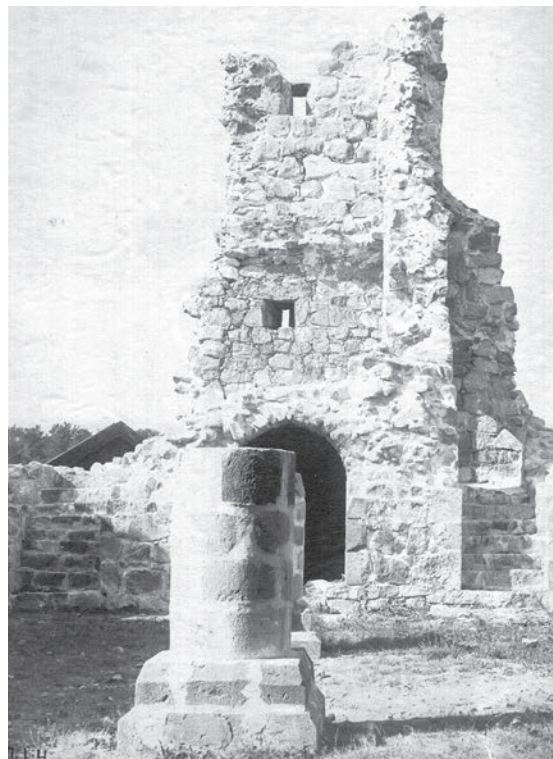
Figur 60. S:t Per efter restaureringen 1895. Foto av O. Sörling 1890-tal (ATA 271:4).

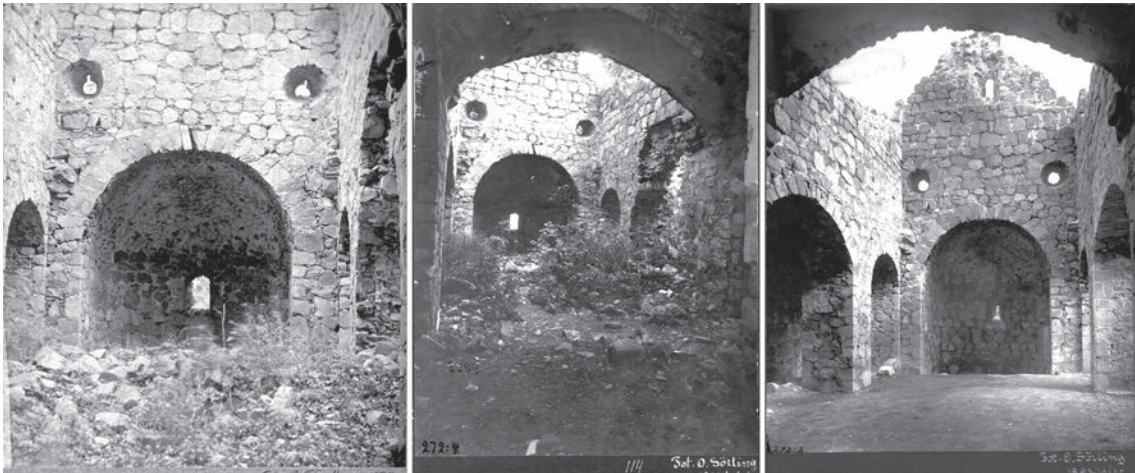
Figur 66 a-c. Kor och absid före och efter restareringen 1895 (ATA), foto tv Lindberg 1875, mitten Sörling 1890-talet, th Sörling 1890-talet.

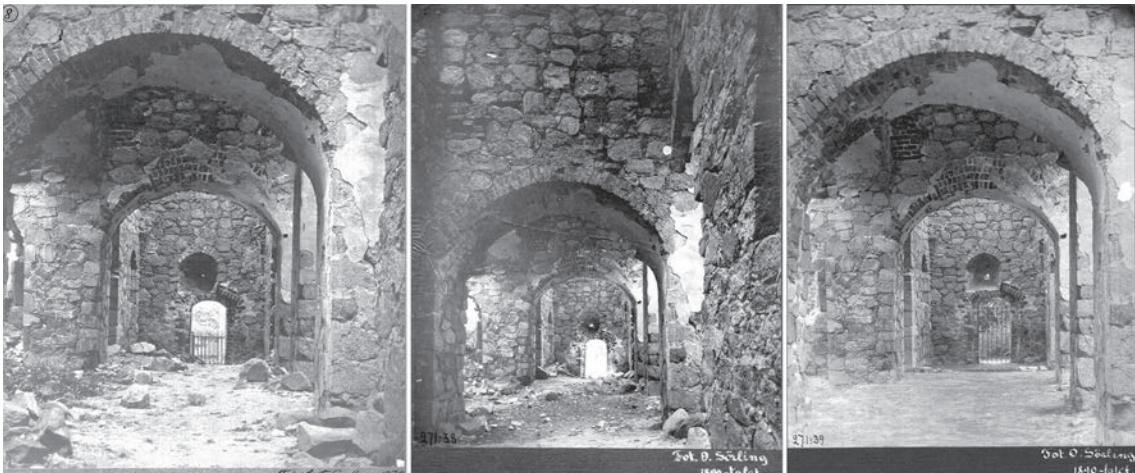
Figur 67 a-c. Södra korsarmen före och efter restareringen 1895 (ATA), foto tv Lindberg 1875, mitten Sörling 1890-talet, th Sörling 1890-talet.

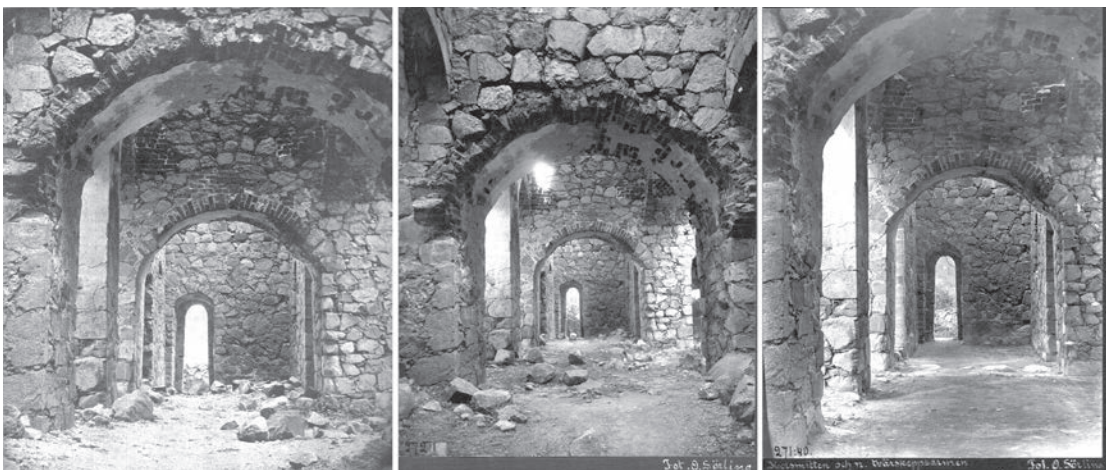
Figur 68 a-c. Norra korsarmen före och efter restareringen 1895 (ATA), foto tv Lindberg 1875, mitten Sörling 1890-talet, th Sörling 1890-talet.

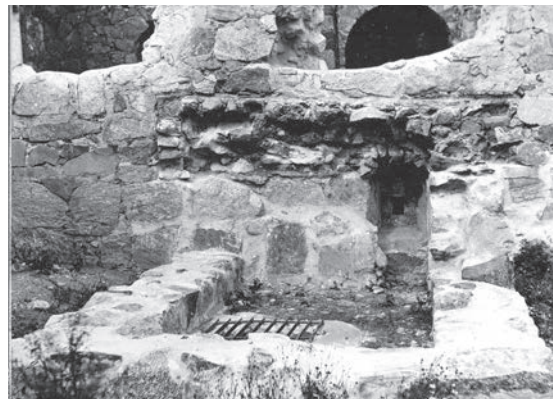
Figur 69. Brunnshuset uppmurat (ATA). Foto Sörling 1890-tal.

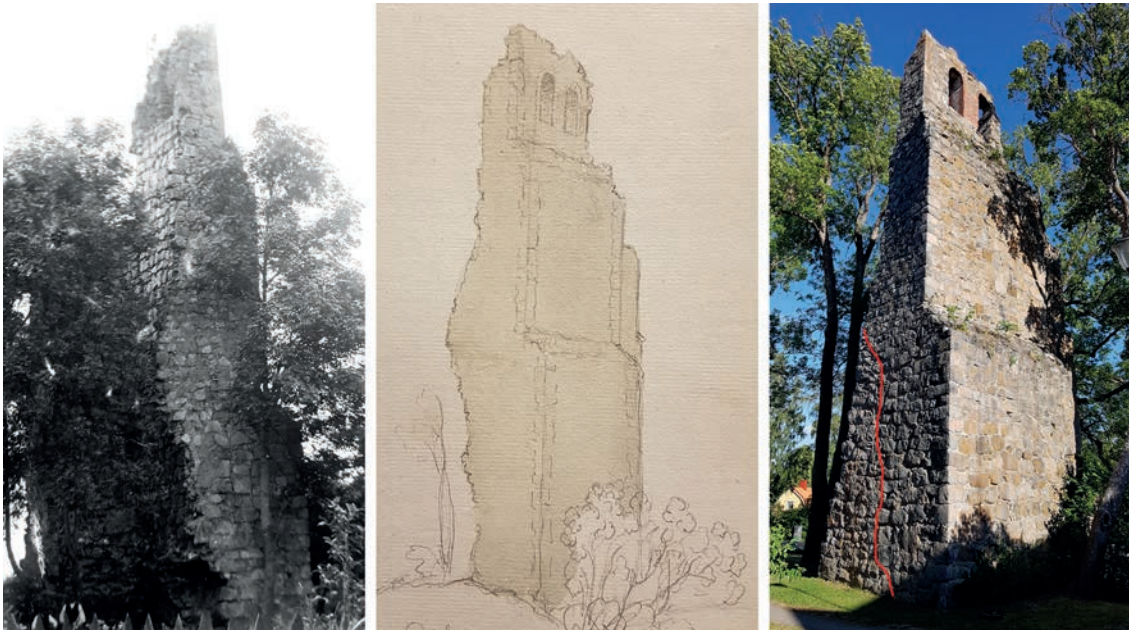
Figur 75a-c. Fotografi av okänt datum (ATA), skiss från Sohlmans samling (ATA) båda från sent 1800-tal samt fotografi från 2018 där den ungefärliga gränsen för uppmurningen är markerad med röd linje (foto: författaren).
