# **Tillståndsrapport för Sigtuna Museums föremålssamlingar**

29/4 - 24/9 2010

**Camilla Hällbrink**

Arkeologikonservator och antikvarie inom kulturmiljövård

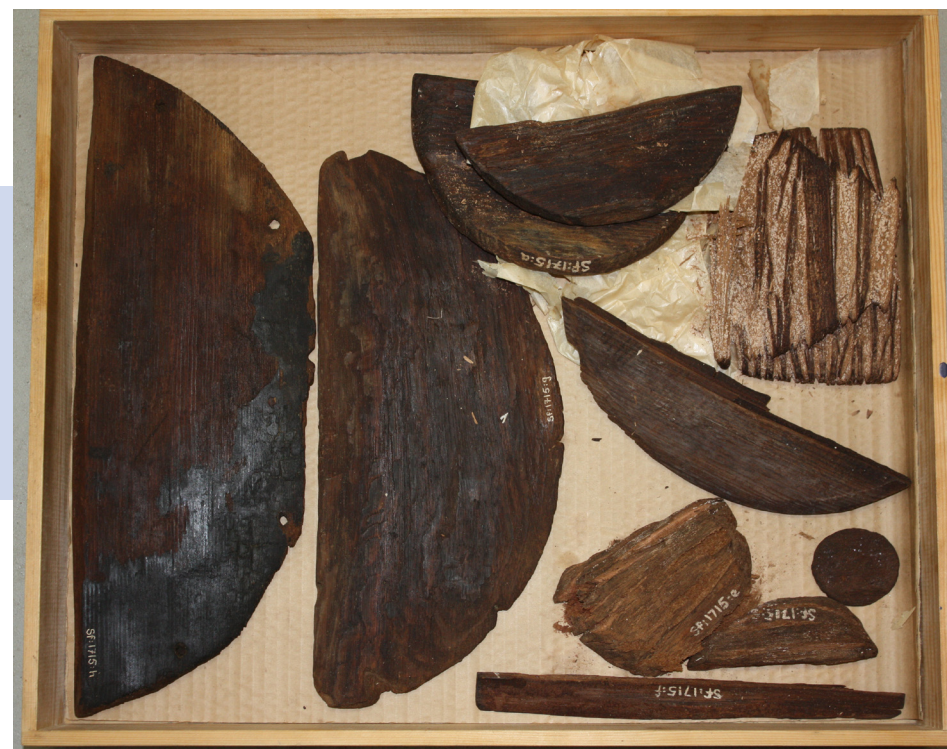
*Omslagsbild: Back av arkeologiska träföremål.*

*Tre av föremålen (t.h.) är extremt nedbrutna, medan de resterande tycks opåverkade.*

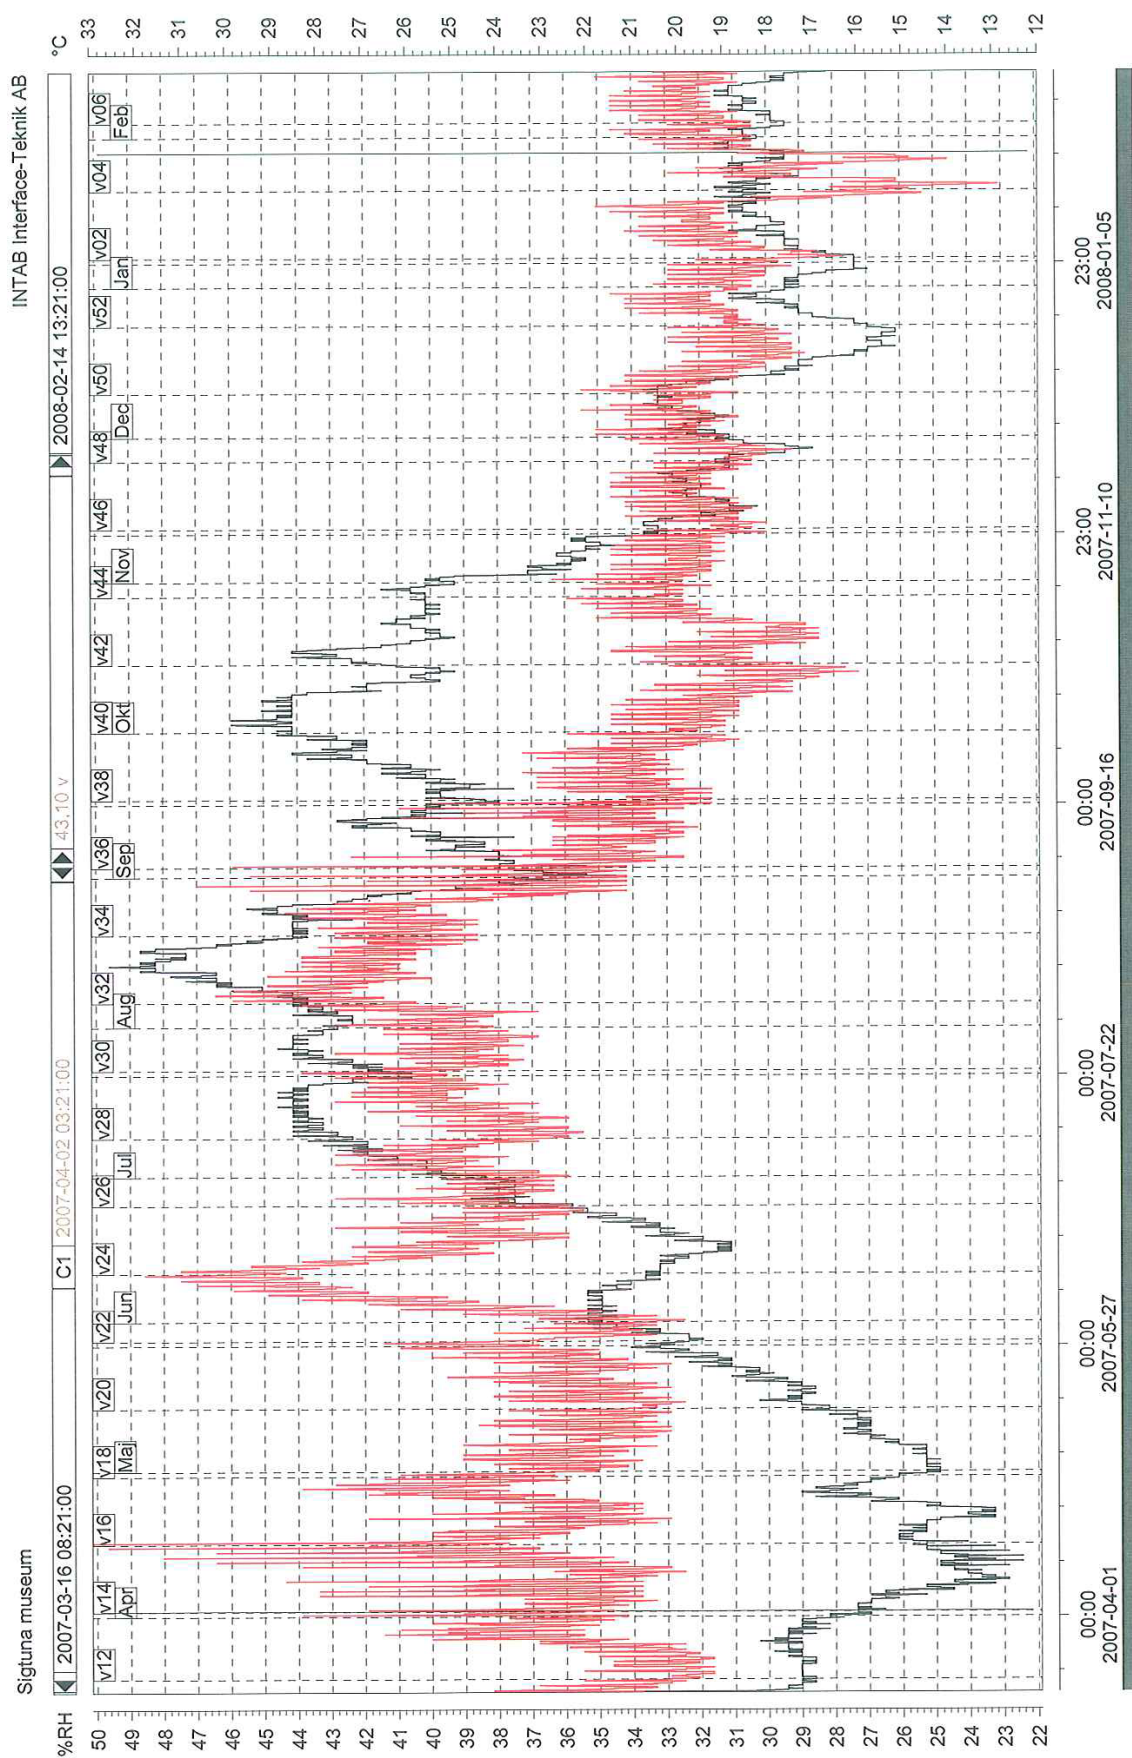
# **Bilaga 1: RH- och temperaturmätning i Vikingamontern 070316 – 080214**

Snart kurna: Temperatur (°C)  
Röd kurna: Relativ luftfuktighet (%RH)

Logger 6 (Nr. 190555)  
Placering: Inuti vikingamontern.  
2008-04-04/US

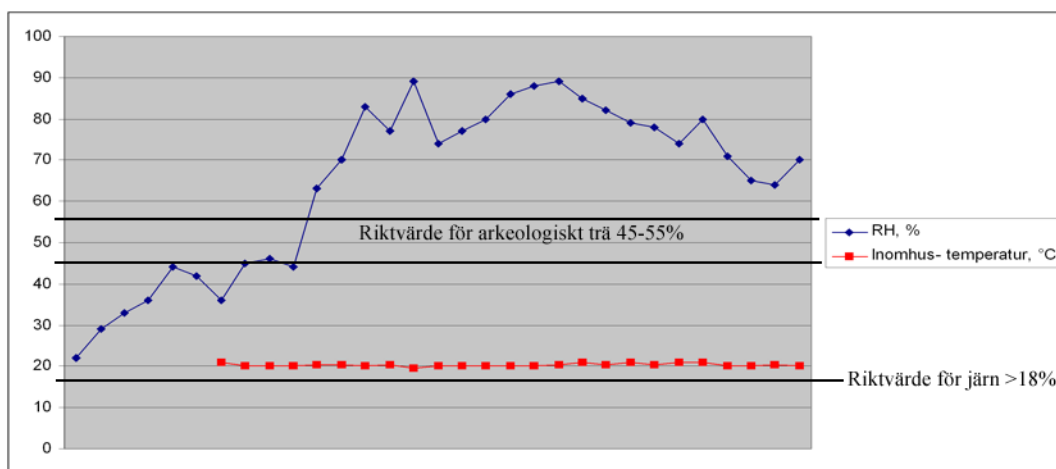
Graf över luftfuktighet och temperatur i Stora utställningshallen från 5:e maj till 7:e september 2010. Datumen är inte utmärkta – det finns stora hopp i mätningarna, särskilt i juni och juli (se tabell) – och mätningarna är inte gjorda vid samma tidpunkt på dagarna. Grafen visar en generell kurva.
