# SITUNE DEI

## SIGTUNA FORNHEMS ÅRSBOK

## MARIAKYRKAN

Några byggnadshistoriska detaljproblem.

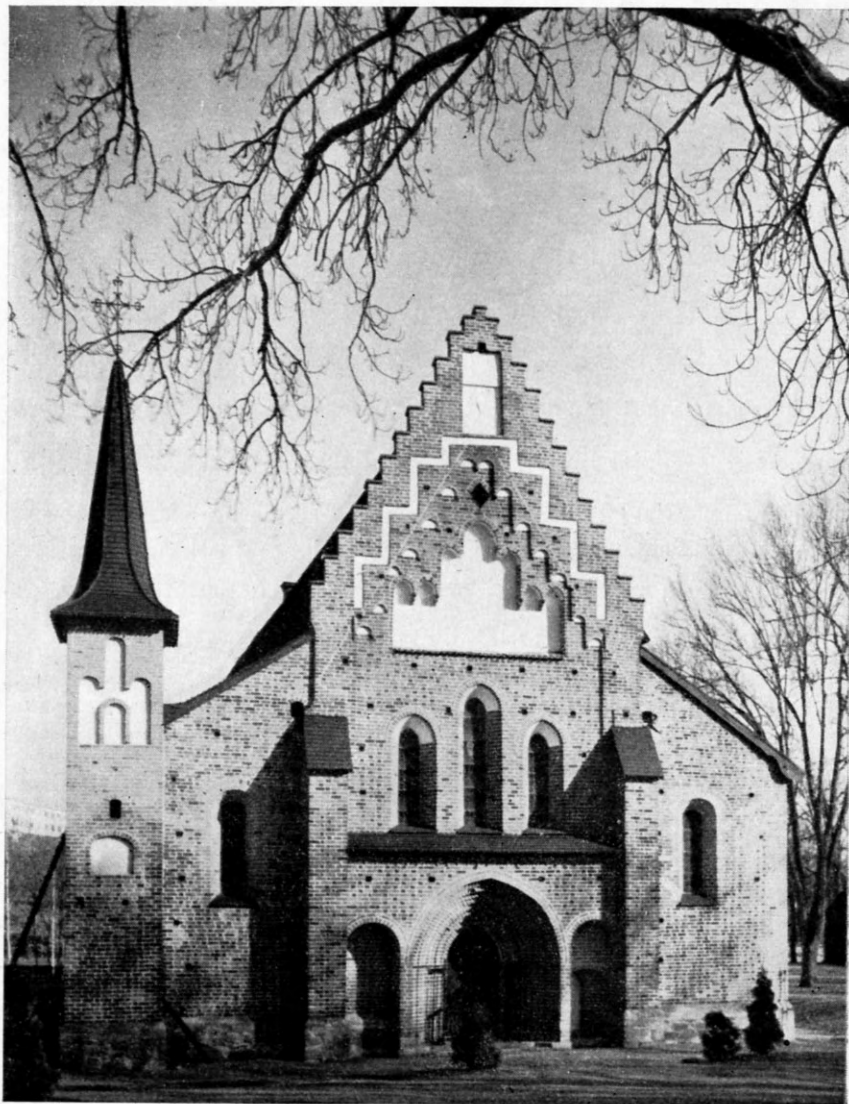
Fig. 1. Mariakyrkans västfasad.

Ett studium av kyrkans exteriör visar tydliga spår av förändringarna i samband med valvslagningen. Mittskeppsmurarnas höjning kan avläsas särskilt tydligt på de båda gavlarna. Röstena, som nu ha avtrappade konturer, voro ursprungligen begränsade av raka linjer. Den gamla murhöjden kan också iakttagas på den i sin helhet fritt synliga norra korväggen. På sidoskeppsvindarna kan man likaledes studera spåren av mittskeppsmurarnas förhöjning. En närmare granskning av sidoskeppsexteriörerna är mycket intressant. I norr ser man konturen av en rad små gavelrösten, som uppenbarligen äro rester av sadeltak — ett för varje pelaravstånd inne i kyrkan —, vilka stått vinkelrätt mot mittskeppsmurarna. På sydsidan saknas dylika spår helt och hållet. I stället kan man konstatera, att här funnits en låg, kryssvälvd korsgång, vars valvupplag och konsolkapital varit inmurade i sidoskeppsväggen.

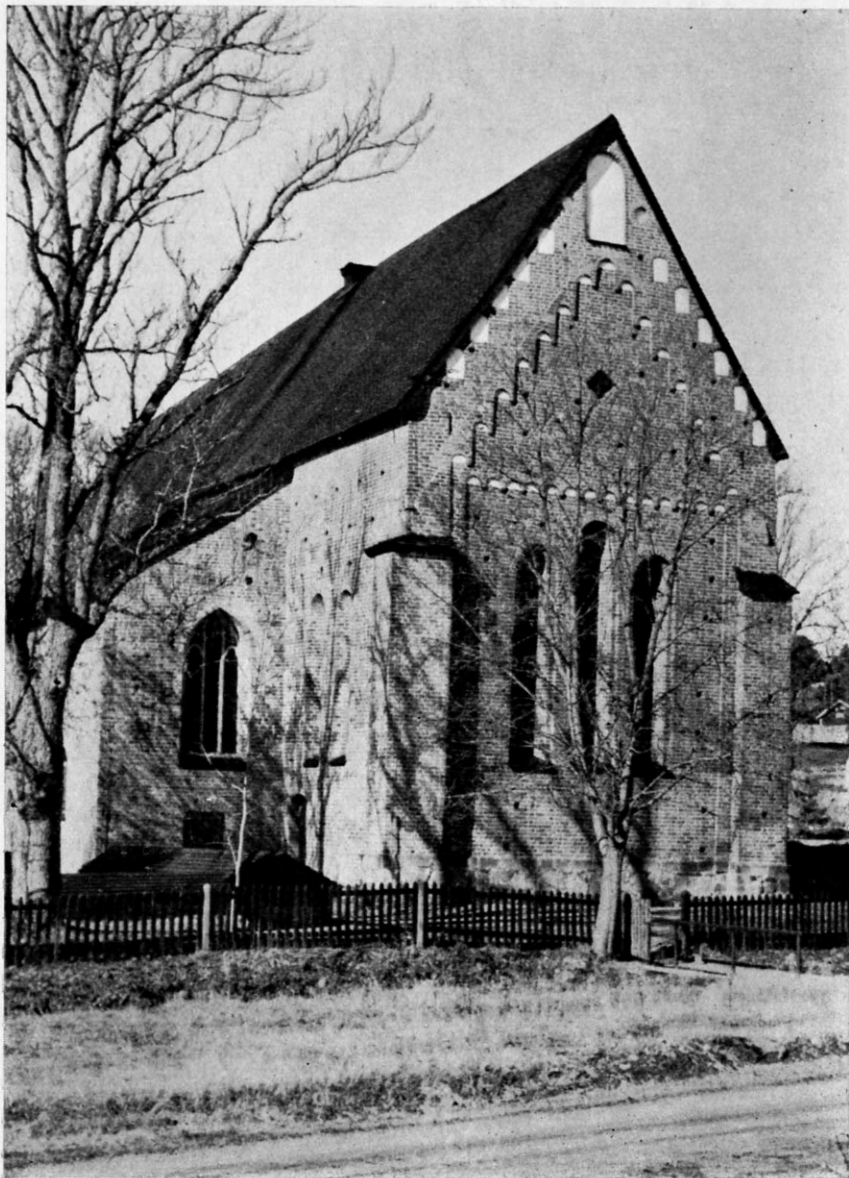
Fig. 2. Korpärtiet från sydöst.

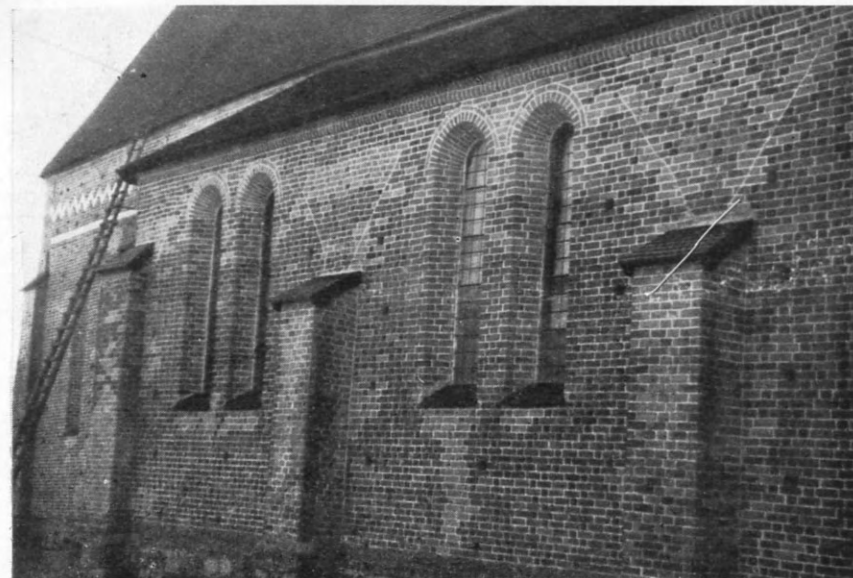
Fig. 5. Parti av nordfasaden.

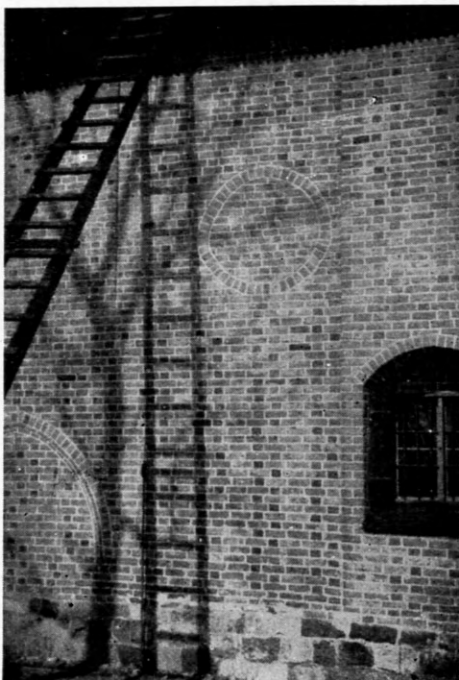
Fig. 8. Parti av sydfasaden vid övergången mellan sidoskeppet och sakristian. Uptill bakom stegen synes skarven i övre delen av murverket mellan sidoskepp och sakristia. Den genomgående fogen omedelbart till vänster om fönstret framträder mindre tydligt från detta håll. Jämför fig. 9!

Södra delen av kyrkan erbjuder flera problem, främst sammanhängande med sakristipartiet. Här finnas två murskarvar, den ena omedelbart väster om det lågt sittande, i sen tid upptagna sakristifönstret, den andra i gränsen mellan sydskeppet och sakristian. Egendomligt nog löper denna skarv icke igenom muren i hela dess höjd. Den sträcker sig endast från andra skiftet under taklisten ner till en punkt belägen ungefär sju skift högre än de omedelbart under fönsterbänkarna löpande spåren av korsgångstaket. I det fasadavsnitt, som befinner sig mellan de båda skarvarna, sitter relativt högt upp ett igenmurat rundfönster. Ifrågavarande murparti ligger för övrigt icke riktigt i samma liv som murarna väster och öster därom. Från och med denna punkt, där den västra murskarven har sin nedre avslutning, drager sig murverket på östra sidan obetydligt inåt. Den klart markerade, genomgående skarven bredvid sakristifönstret bildar ett tydligt murhorn på östsidan; hela fasaden ligger åt detta håll i ett liv, som klarare än murpartiet väster om skarven ansluter sig till lodlinjen och därför kommit att vid murningsarbetet mer och mer falla utåt från angränsande parti. De båda översta skiften, som icke visa någon skarv, ligga däremot åter i det inre livet. Taklisten och de två skiften närmast därunder löpa utan avbrott hela vägen från västgaveln till sakristians östra gavel. Den sistnämnda synes ligga i förband med kormuren men visar oregelbundenheter i murningen, särskilt mellan korhornet och sakristians stora, spetsbågiga fönster.

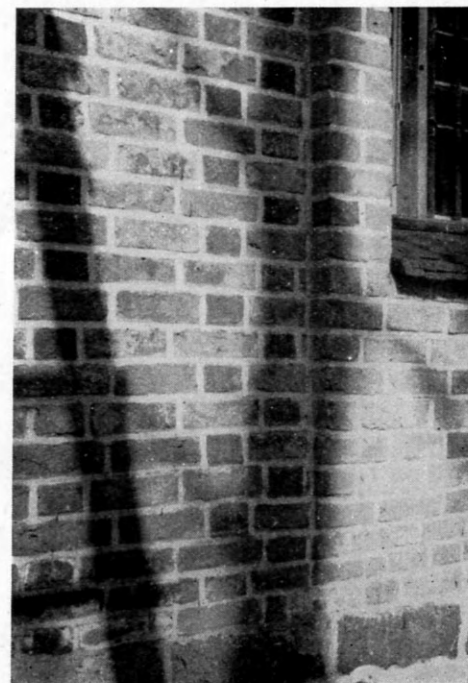
Fig. 9. Nedre delen av fogen omedelbart till vänster om sakristians fönster. Partiet upptill å bilden är delvis ommurat i samband med en förändring av fönstret.

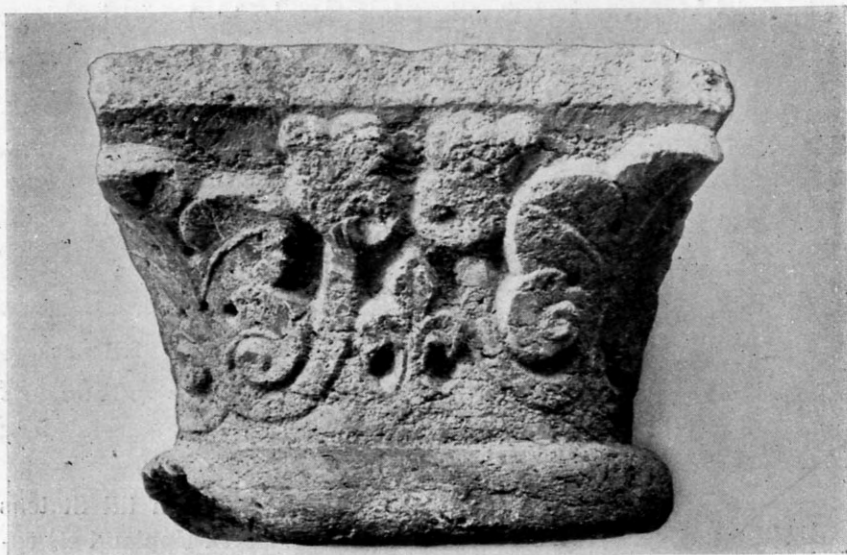
Fig. 1. Kalkstenskapitäl från san.lingarna på Wiks slott, Uppland.

År 1935 överlämnades som deposition till Statens historiska museum från samlingarna på Viks slott i Uppland ett romanskt kalkstenskapitäl, som Carl R. af Ugglas utförligt har behandlat i museets stora otryckta medeltidskatalog, fig. 1—2. Kapitålet är tydligen hugget av en ganska enkel hantverkare och saknar rent konstnärligt större betydelse, men därigenom, att det kan sammanställas med en del andra hittills okända monument, lämnar det ett nytt bidrag till 1200-talets svenska konsthistoria och torde därför förtjäna ett mera allmänt beaktande.

Kapitålet, som är en utlöpare av den vanliga kalkblocktypen, är avsett för en fristående kolonn. Det bildas nedtill av en tjock bär-vulst med däriifrån uppstigande kalk, i detta fall en tämligen tryckt och uppåt vidgad käl, direkt avslutad med en fyrkantig täckplatta. Den i låg relief utförda dekoren är pressad mot ytan på ett sådant sätt, att intrycket av block och massivitet starkt framträder. Relieffen får en naturlig uppdelning i fält genom fyra väl tecknade och brett rundflikiga hörnblad, från vilkas basparti bladstänglar löpa ut i de närliggande sidofälten. På ett av fälten korsar de varandra, äro mjukt vridna och avslutas upptill av tre omböjda blad; på de övriga fälten, som delvis ha mera gyttrig komposition, stiga de mera lodrätt uppåt och åtskiljas av från astragalen uppstigande blad eller

liljemotiv. Märkligt nog avslutas icke stänglarna på de tre sistnämnda fälten av organiskt utväxande blad utan av en snäckliknande knopp, men i grund och botten är det nog de tre omböjda bladen från första fältet, som stensemästaren har råkat vända fel, varigenom den oorganiska formgivningen åstadkommits. Det förefaller närmast som om den hand, som fört mejseln, icke skulle ha skolats under mera erfaren ledning, utan att den snarare tillhört en skäligen enkel hemlärd mästare, vilken mest haft tecknade skisser att tillgå som förlagor. Trots konstnärliga brister är dock reliefen väl huggen och glattslipad.

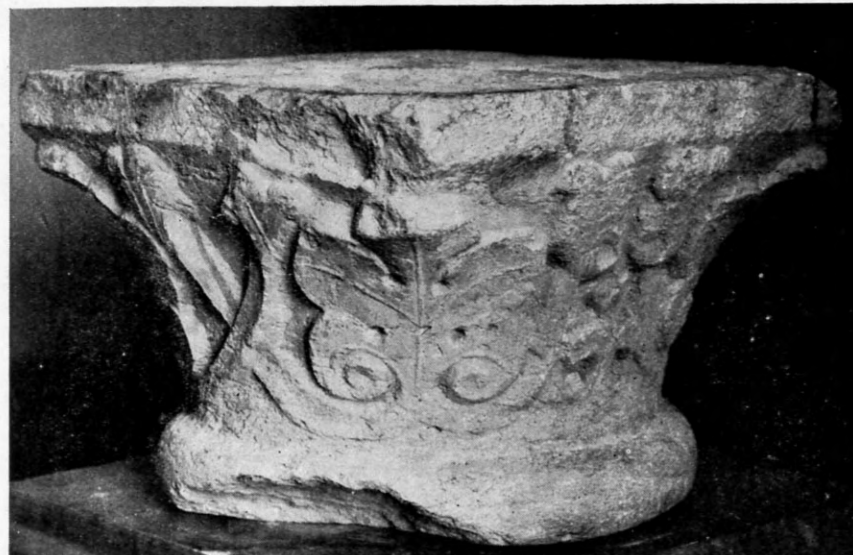
Fig. 2. Kapitäl som fig. 1.

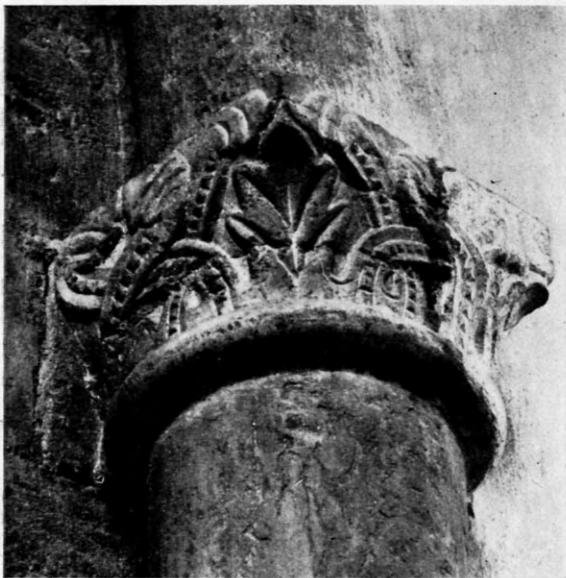
Fig. 3. Kapitäl från Visby Mariakyrkas forna sydportal.

bl. a. med en tornportal och en sydportal, vilka båda haft kapitäl just i denna stil.<sup>1</sup> Bredbladiga hörnblad med däremellan varandra korsande bladstänglar framstå som särskilda karakteristika för dessa kapitäl, fig. 3. De ha en mera utpräglad kalkblocktyp än Vikkapitälet men sakna å andra sidan det senares avslutning uppåt i form av täckplatta; de mottaga i stället alldeles oförmedlat arkivoltens belastning. Någon mera direkt stilöverensstämmelse existerar emellertid icke mellan kapitälet från Vik och Visbykapitälerna, därtill företer det förra alltför många drag av ett mera avancerat utvecklingsskede. Frågan blir då, om Vikkapitälet likväl möjligen kan stå i något samband med Visbyskolan. Det är ju sedan länge känt, att Mariakyrkan i Visby som var de tyska kolonisternas stora byggnadsverk, kom att spela en stilskapande roll, som sträckte sig vida ut över Gotlands gränser.<sup>1</sup> I ornamentalt avseende blev den förmedlare av den rika rhenländska övergångsstil, som vi här redan ha anknyt till. Visbykapitälerna utgöra goda exponenter för denna stil på

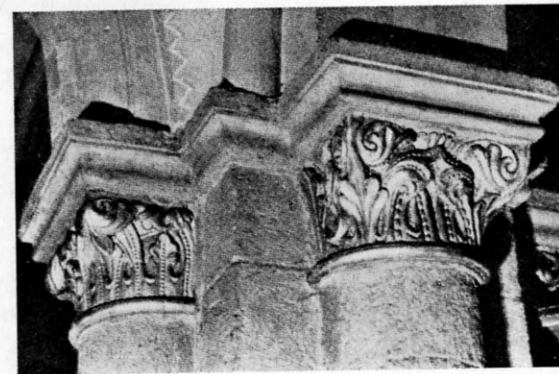
Fig. 4. Kapitäl från St. Kastor, Koblenz.

svensk mark, till vilka en uppsjö av motsvarigheter kunna anföras framför allt i Rheinprovins men även i Westfalen,<sup>1</sup> fig. 4—5. De förändringar stilen sedan genomgick på Gotland, kunna följas i de många av Mariakyrkan inspirerade landskyrkor, som hastigt växte upp, tillbyggdes eller på annat sätt omskapades.<sup>1</sup> Men märkligt nog kan man icke placera in kapitälet från Vik i denna utvecklingskedja. Det skiljer sig avgjort från de på Gotland vanliga. Inte heller om man följer stilen på fastlandet får man någon absolut säker kontakt. Vi ha goda möjligheter att studera denna bl. a. i Linköpingsdomen, under det byggnadsskede, som enligt Romdahl kan förläggas mellan 1232 och 1237.<sup>1</sup> Där ingå två kapitäl, som kopiera de här behandlade från Mariakyrkan och som även anses utförda av stensemästare direkt importerade från byggnadshyttan i Visby,<sup>1</sup> fig. 6. Flera omständigheter tyda dock på, att vi här ha större möjligheter att eventuellt se ett samband med Vik-kapitälet. Men innan vi övergå till en närmare granskning av dessa möjligheter, torde det vara nöd-

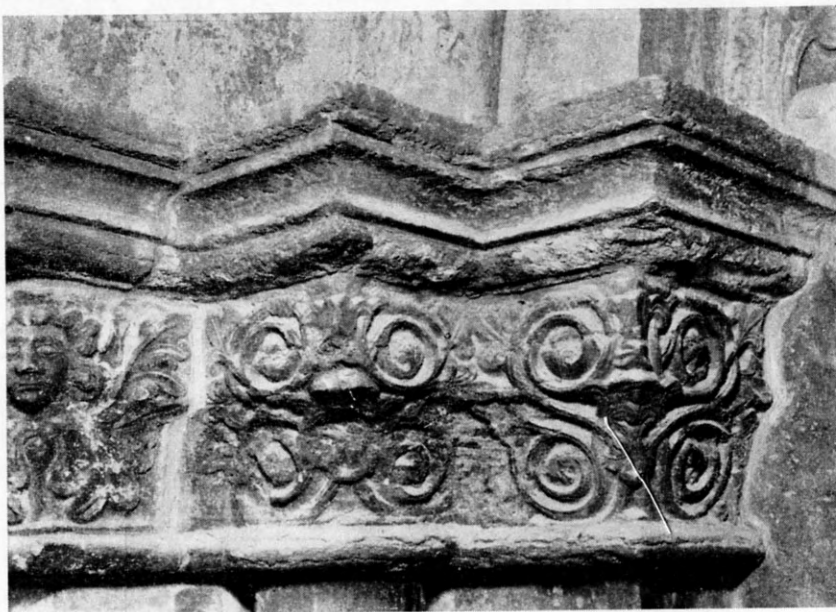
Fig. 7. Kapitälband från Brudportalen, Mariakyrkan, Visby.

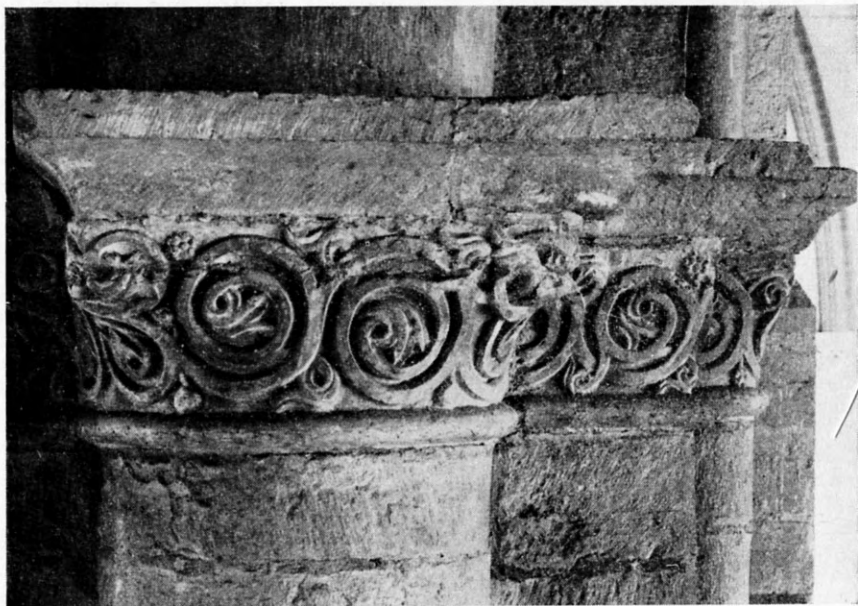
Fig. 9. Kapitäl från Linköpings domkyrka.

pingskapitäl, som till kompositionen har nästan exakta motsvarigheter hos den av Karling behandlade »Kölnermästaren», fig. 9. I Linköping finnas dessutom flera andra kapitäl, till vilka en mångfald goda paralleller i Rhenlandet kan anföras.<sup>10</sup> Ser man slutligen på kapitälprofilerna såväl i Visby som Linköping, finner man även dessa talrikt företrädde i ovannämnda trakter, medan de i Magdeburg ha en annan utformning.<sup>11</sup>

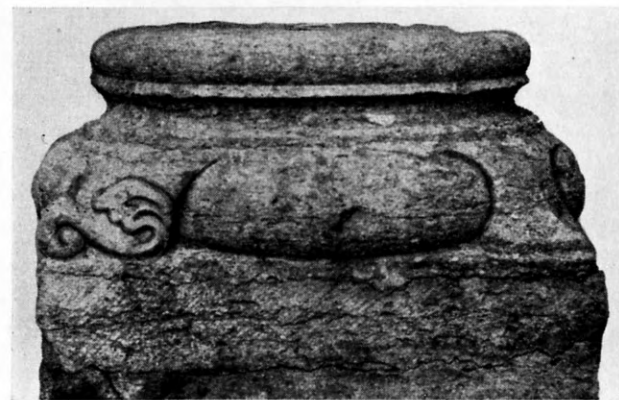
Fig. 10. Kolonnbas från dominikanerklostret, Sigtuna.

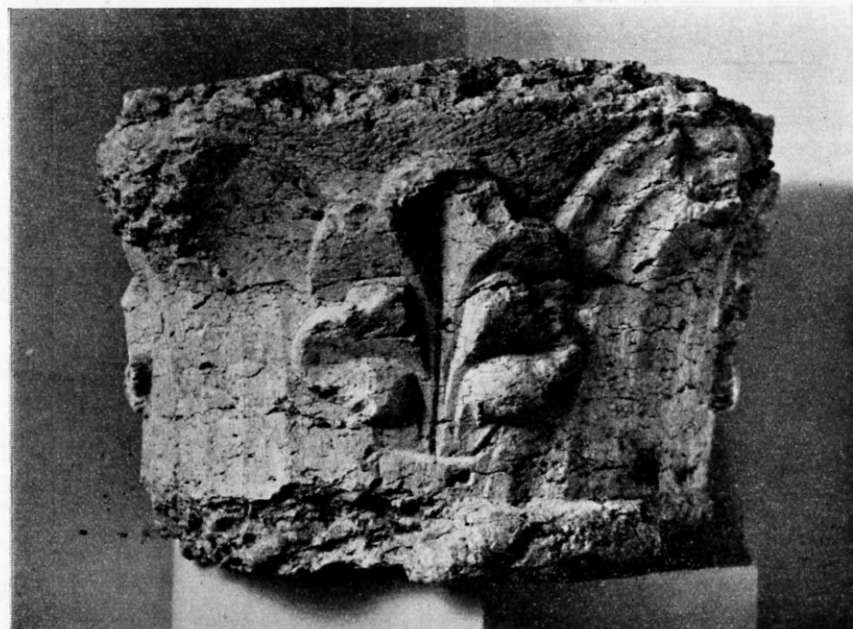
Fig. 12. Kalkstenskapitäl från Palmeska tomten, Sigtuna.

Vi övergå nu till det sista kalkstenskapitälet, det, som påträffades på Palmeska tomten i Sigtuna, fig. 12. Som redan nämnts överensstämmer det till storlek och proportioner fullkomligt med Vik-kapitälet. Det har samma bärvulst, samma täckplatta och samma kälade, liksom sammanpressade kalk. Men dekoren har ett annat kynne och torde vara ganska enastående i sitt slag i vårt land. I vardera av de fyra hörnen har det en bred uppstigande bladknopp, och däremellan står på varje fält ett livligt tecknat bredflikigt blad. Tyvärr äro samtliga knoppar numera avslagna. Vi stå här inför en

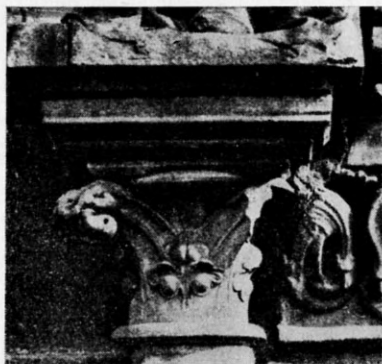
Fig. 13. Kapitäl från fursteportalen i domen, Bamberg.
