Kv. Draken 1

Antikvarisk kontroll

Up. Sigtuna
Kv. Draken 1
2002

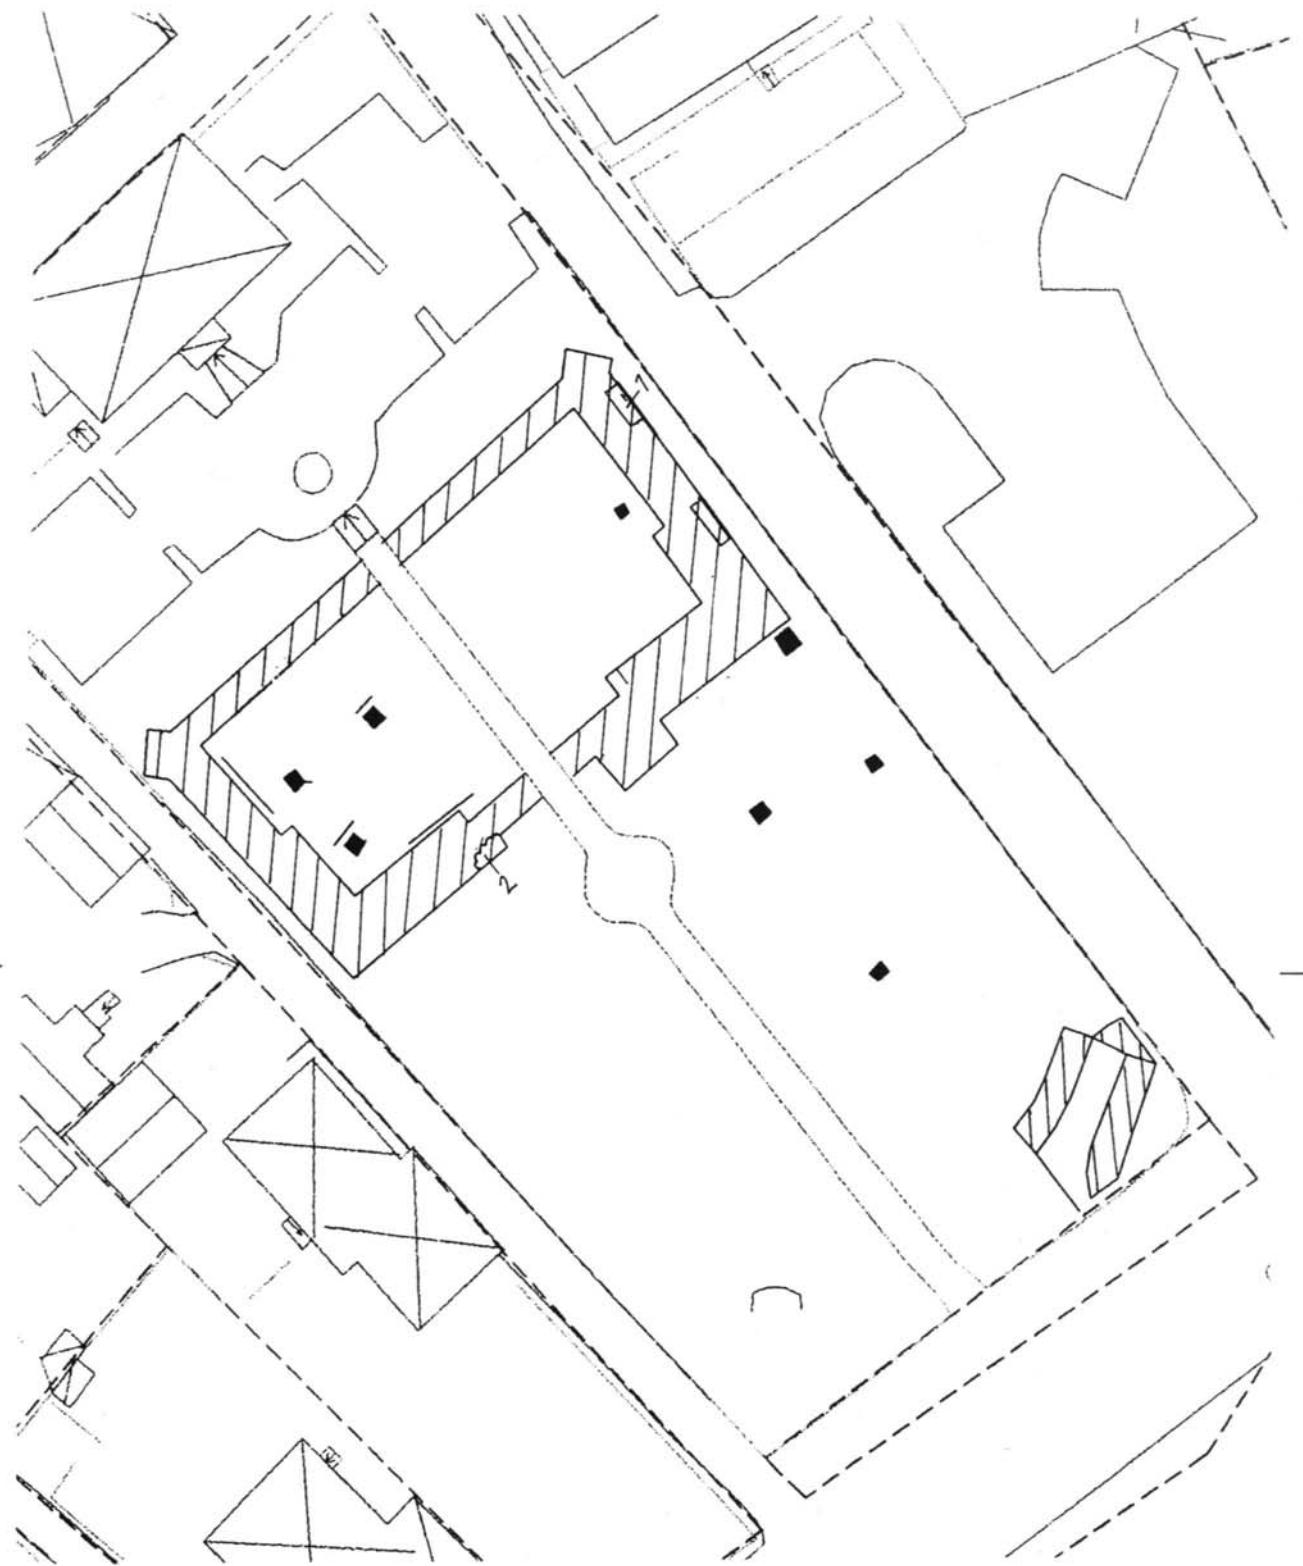
I den norra delen av undersökningsområdet framkom vid schaktning för grusgången, medeltida kulturlager redan vid ett djup av 0,15 meter. I den östra och västra delen framkom medeltida kulturlager i schaktbotten vid ett djup av ca 0,45-0,50 meter. Ett lager av lera vars synliga del mätte ca 1,0x3,0 meter påträffades i den östra delen (1). Kulturlager kunde även iakttagas på samma djup i den mellersta delen av området, där också en nedgrävd stenkongregation (störd) framkom i botten av schaktet (2). Stenkongregationens synliga del mätte ca 2,1x1,2 meter.

/// schaktområde

■ träd schakt

1 lerlager

2 stenkoncentration
