Rapport Arkeologisk förundersökning

Väg 263 vid Mariakyrkan
Sigtuna, Uppland
1994

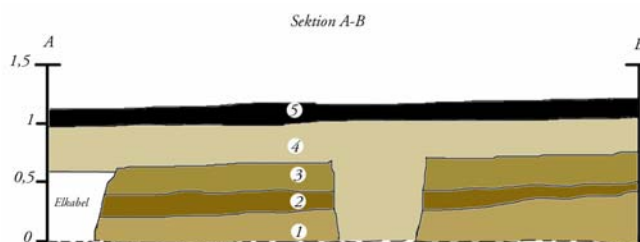
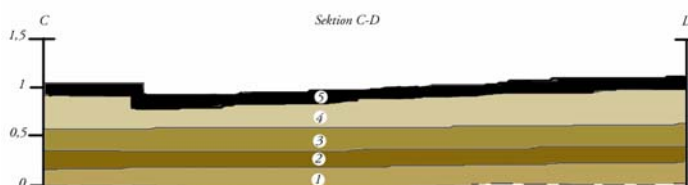
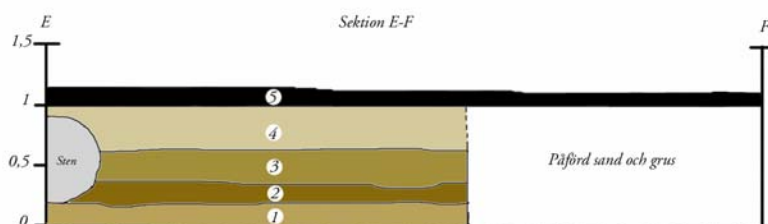
Profilritningar

Lagerbeskrivning:

- 1: Grå bottenlera.
- 2: Brunrå lera med organiskt material och tegel.
- 3: Gråbrunt kulturlager med stora mängder tegel.
- 4: Bärlager av grus.
- 5: Asfalt.

Ett ca 24 meter långt och ca 0,4 meter brett schakt grävdes till 1,3 meters djup. Under ett påfört gruslager framkom ett ca 0,2 meter tjockt gråbrunt kulturpåverkat lager som innehöll rikligt med tegel. Under detta lager påträffades brunrå lera, ca 0,2 meter tjockt, med inslag av organiskt material och även tegelfragment. Alla lager var recenta. Botten av schaktet bestod av grå lera. Inga fynd är tillvaratagna och inga ytterligare antikvariska åtgärder ansågs därmed nödvändiga.
